**EVALUASI PENERAPAN PENCEGAHAN KECELAKAAN
DALAM *MOORING OPERATION* DI KMP. *PORTLINK V***

**PROGRAM STUDI DIPLOMA III STUDI NAUTIKA
POLITEKNIK TRANSPORTASI SUNGAI DANAU DAN
PENYEBERANGAN PALEMBANG**

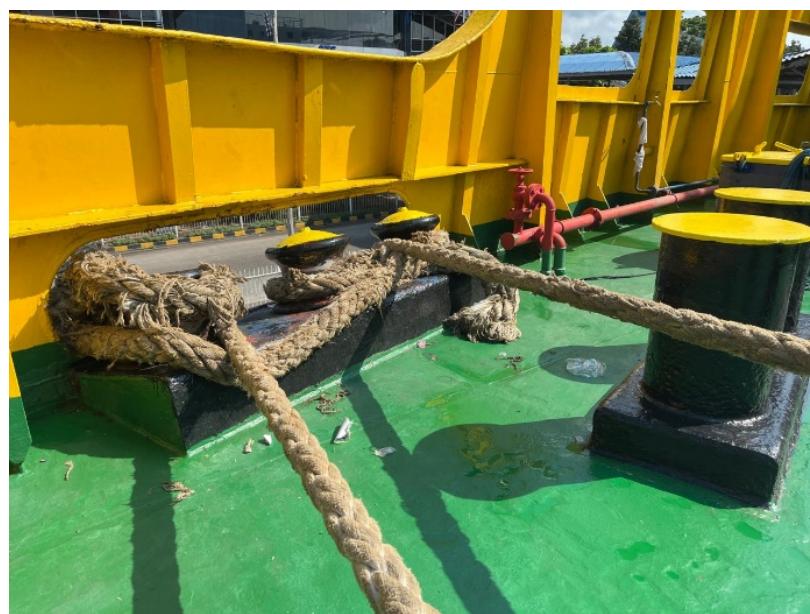
Gambar 4. 1 Tali *Tross* dan *Spring*

Berdasarkan wawancara peneliti dengan narasumber yang ada di kapal peneliti mendapatkan bahwa meskipun pemahaman prosedur keselamatan saat *mooring operation* umumnya sudah baik, disiplin dalam pelaksanaannya masih perlu ditingkatkan, dengan adanya kesenjangan antara prosedur tertulis dan praktik di lapangan, terutama terkait penggunaan APD dan tekanan operasional yang terkadang mengabaikan langkah-langkah keselamatan. Kondisi peralatan dan lingkungan kerja juga menjadi perhatian, di mana pemeriksaan rutin perlu lebih disiplin, beberapa peralatan membutuhkan perbaikan, dan area kerja seperti dermaga memerlukan peningkatan keamanan seperti pemasangan fender dan pencahayaan tambahan. Komunikasi antar awak kapal, meskipun dianggap kunci, masih perlu ditingkatkan agar informasi tersampaikan dengan jelas dan efektif, terutama dalam situasi darurat. Terkait pelatihan dan pengalaman, terdapat kebutuhan akan pelatihan yang lebih sering, simulasi insiden yang rutin, dan penggunaan *mooring simulator* untuk awak kapal baru, mengingat kurangnya pengalaman dapat menjadi kendala. Sistem pelaporan insiden juga dinilai belum optimal, dengan banyak insiden yang tidak dilaporkan, sehingga perlu dibuat lebih transparan dan mudah diakses untuk mendorong perbaikan. Selain itu, cuaca ekstrem diakui sebagai faktor risiko signifikan yang memerlukan kewaspadaan tinggi dan rencana darurat yang matang. Pada gambar 4.1 menampilkan kondisi tali tali *tross* dan *spring* yang digunakan dalam *mooring operation*. Tali-tali tersebut terpasang pada bolder dermaga dengan kondisi fisik pada tali serat yang terurai atau tanda-tanda keausan. Gambar tersebut

mendukung temuan penelitian mengenai kondisi tali tambat yang usang atau rantas, yang merupakan salah satu faktor kendala keselamatan.

Disarankan perbaikan area dermaga (pemasangan fender di bagian beton dermaga), penambahan pencahayaan di area *bollard* belakang, kalibrasi bulanan tali, dan penggantian tali tambat yang usang setiap 4 bulan sekali. Tindakan ini secara langsung mengatasi *unsafe conditions*. Penggantian tali yang usang dan kalibrasi rutin sejalan dengan IMO MSC.1/Circ.1620 Section 1.1 dan 4 yang memberikan panduan untuk pemeliharaan dan inspeksi peralatan *mooring*, termasuk kriteria untuk mengidentifikasi tali yang usang. Penambahan pencahayaan juga mendukung IMO MSC.1/Circ.1619 Section 5.

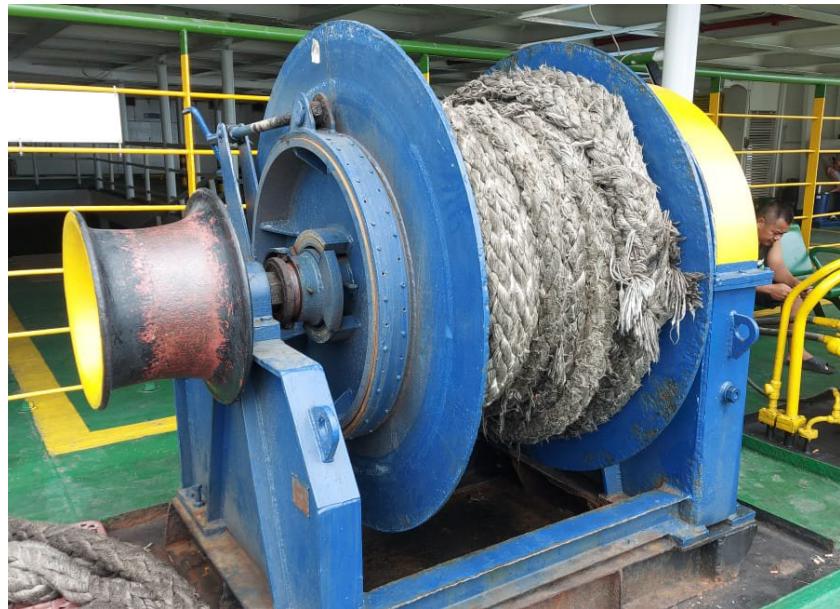
Gambar 4. 2 *Winch* dan *Capstan* Buritan di KMP. *Portlink V*

Berdasarkan hasil observasi dalam faktor-faktor yang menjadi kendala dalam pelaksanaan kegiatan saat *mooring operation* peneliti melakukan pengamatan untuk jumlah awak kapal selama saya berada di KMP. *Portlink V* yang standby dihaluan berjumlah 3, yaitu jurumudi, kelasi dan cadet dan yang berada buritan hanya 2 orang, yaitu kelasi dan cadet. Kondisi Peralatan yang digunakan pada *mooring operation*, seperti bollard dan fairlead berfungsi dengan baik, namun untuk capstan dan *winch* pernah terjadi kebocoran dibagian pipa pada tanggal 07 Desember 2024 sehingga *winch* dan capstan tidak berfungsi dengan baik.

Pada gambar 4.2 menunjukkan *winch* dan *capstan* yang terletak dibagian buritan (belakang) KMP. *Portlink V*. Peralatan ini adalah mesin yang digunakan untuk menarik dan mengulurkan tali tambat. Untuk *mooring line* (tali tambat) yang digunakan di kapal KMP. *Portlink V* merk DONGYANG berjenis *Polypropylene Multifilament Rope* Ukuran 2,5 Inch.

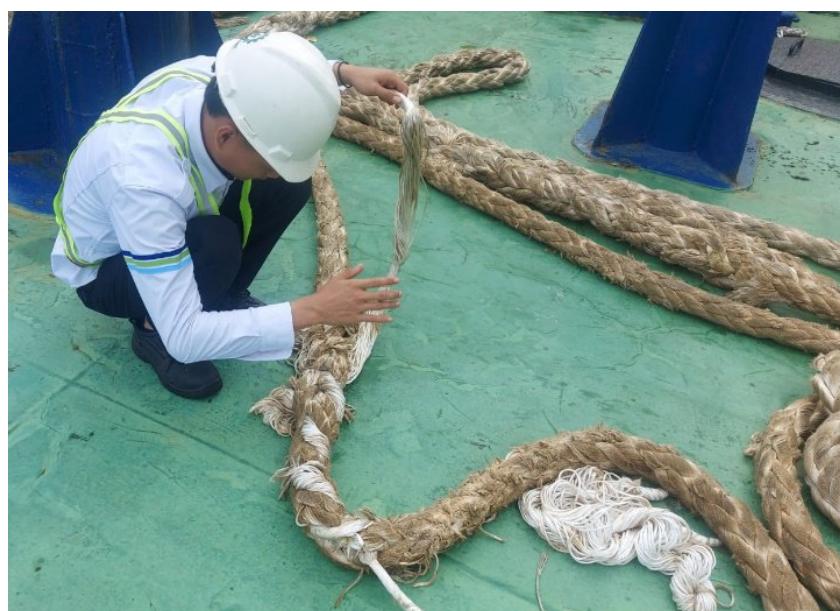
Gambar 4. 3 Kelasi Memeriksa Kondisi Tali Sebelum *Mooring Operation*

Pada gambar 4.3 memperlihatkan seorang kelasi (awak kapal) yang sedang memeriksa kondisi tali tambat sebelum *mooring operation* dimulai. Kelasi tersebut mungkin sedang memeriksa serat tali, simpul, atau tanda-tanda kerusakan. Tali *mooring* yang digunakan menunjukkan tanda-tanda kerantasan, seperti serat yang mulai terurai dan adanya kerusakan fisik. Beberapa tali tampak tidak layak pakai. Tidak semua awak kapal melakukan pemeriksaan rutin terhadap kondisi tali sebelum digunakan, yang berpotensi meningkatkan risiko kegagalan saat *mooring*. Tali tidak selalu disimpan dengan baik, sehingga dapat terpapar cuaca dan mempercepat kerusakan. Pemeriksaan dan perawatan rutin peralatan *mooring operation* rutin dilakukan sesuai dengan jadwal perawatan. Cuaca buruk, seperti angin kencang atau gelombang tinggi, dapat mempengaruhi keamanan saat *mooring operation*, kondisi cuaca tersebut terjadi di bulan Desember hingga bulan Februari dimana pernah terjadi peristiwa putusnya tali *tross haluan* di KMP. *Portlink V*.

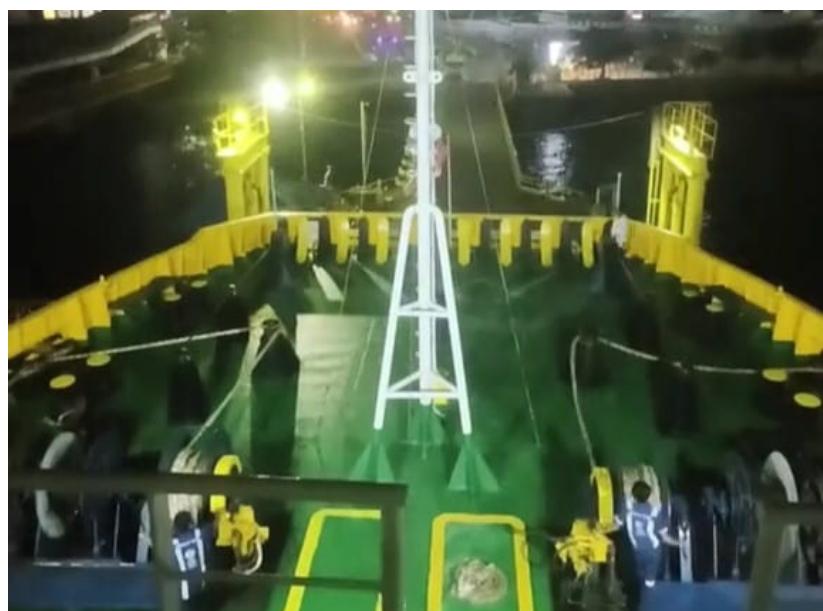
Gambar 4. 4 Kondisi Penerangan di Area *Mooring* KMP. *Portlink V*

Pada gambar 4.4 menunjukkan kondisi pecahayaan di area *mooring* KMP. *Portlink V*, kemungkinan pada malam hari atau dalam kondisi minim cahaya. Gambar ini memperlihatkan area yang gelap atau lampu

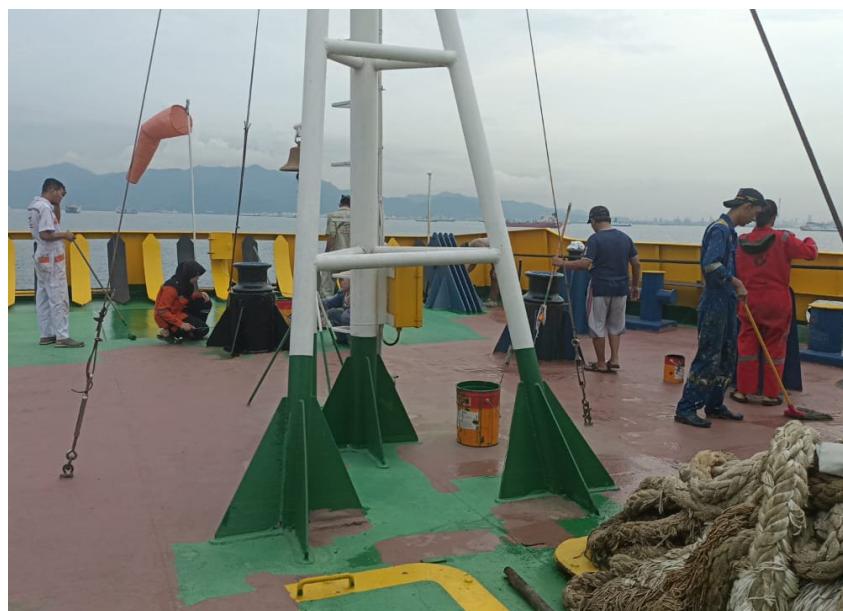
Gambar 4. 6 Perawatan Lantai Area *Mooring*

dalam kondisi terbaik dan perlu diperbaiki, dan diperlukan penggantian peralatan yang usang seperti tali tambat yang perlu diganti tiap 4 bulan sekali. *Briefing* singkat sebelum *mooring operation* dianggap efektif dan penting untuk memastikan semua awak kapal memahami tugas dan prosedur keselamatan yang akan dilakukan. Penggunaan sinyal tangan dan isyarat visual merupakan metode komunikasi penting yang melengkapi komunikasi verbal, dan pemahaman yang seragam terhadap sinyal-sinyal ini sangat ditekankan. Dan Lantai di area *mooring* seringkali kotor dan terdapat tumpukan debu serta sisa-sisa oli yang dapat mengganggu pergerakan awak kapal. Beberapa area lantai memiliki permukaan yang tidak rata dan terdapat retakan, yang dapat menyebabkan risiko tersandung atau jatuh. Dan terdapat genangan air di beberapa titik, terutama setelah hujan, yang meningkatkan risiko tergelincir sehingga pentingnya menjaga area *mooring operation* tetap bersih dan teratur. Pada gambar 4.6 menunjukkan aktivitas perawatan atau pembersihan lantai di area *mooring*, berupa pembersihan kotoran, oli, atau perbaikan permukaan lantai.
