BAB V

ANALISIS DAN PEMECAHAN MASALAH

5.1.1 Analisa Pelayanan Penumpang Sesuai Kondisi *Eksisting*

Dalam penelitian ini penulis menganalisa kondisi eksisting di Pelabuhan Penyeberangan Kendari dengan kesesuaian PM 39 Tahun 2015.

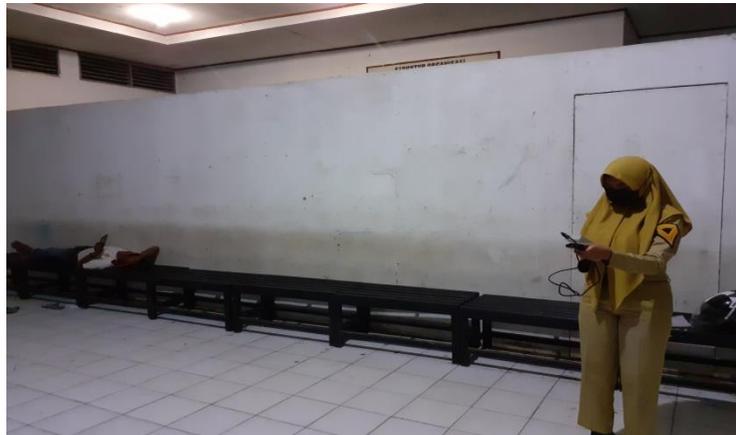
Gambar 5.1 Survei Intensitas Cahaya Di Ruang Tunggu

Titik	Lapangan Parkir	Ruang Tunggu (Lux)	Dermaga
1	-	55,36	-
2	-	27,45	-
3	-	20,55	-
4	-	29,10	-
Rata-rata	-	33,115	-

Dari hasil survei intensitas cahaya dapat disimpulkan bahwa intensitas cahaya dan lampu penerangan di Pelabuhan Penyeberangan Kendari belum sesuai dengan tolak ukur berdasarkan PM No 39 Tahun 2015 yaitu intensitas cahaya di pelabuhan 200-300 lux.

- 3) Perlunya penambahan 2 toilet penumpang dan fasilitas ibadah di pelabuhan agar pengguna jasa dapat merasa nyaman saat berada di pelabuhan.
- 4) Penambahan lampu penerang didalam ruang tunggu, lapangan parkir dan dermaga agar sesuai dengan ketentuan intensitas cahaya 200-300 lux, dan penambahan AC pada kantor administrasi dan ruang tunggu sehingga menciptakan kenyamanan pengguna jasa.

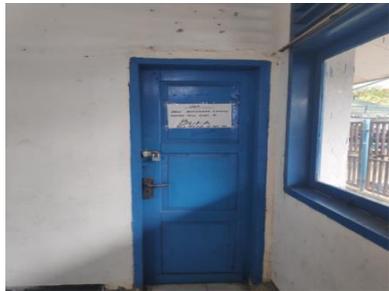
2	Toilet	Tersedia 1 (satu) toilet untuk 50 penumpang dan jumlah toilet wanita 2 (dua) kali toilet pria	-	√	Toilet penumpang yang dikunci

Pelabuhan Penyeberangan Kendari saat ini memiliki 1 buah toilet untuk pria dan wanita, maka jumlah toilet di Pelabuhan Penyeberangan Kendari masih belum sesuai dengan Peraturan Menteri Nomor 39 Tahun 2015, kondisi toilet tersebut juga dalam kondisi terkunci sehingga tidak bisa digunakan oleh penumpang.

Penambahan jumlah toilet 1 (satu) untuk toilet wanita dan 1 (satu) untuk toilet pria hal ini dikarenakan jumlah toilet penumpang yang ada di pelabuhan hanya terdapat 1 (satu) toilet dan tidak bisa digunakan.

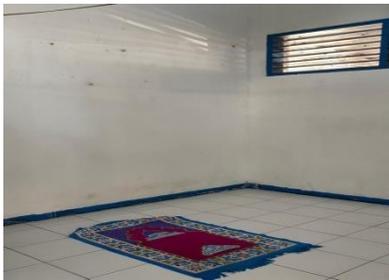
3	Musholah	Tersedia sesuai kapasitas pelabuhan penyeberangan	-	√	Perlengkapan sholat yang masih kurang

Musholah yang ada di Pelabuhan Penyeberangan Kendari hanya terdapat 1 (satu) dan berada di dalam ruang tunggu. Fasilitas ibadah yang terdapat di musholah masih belum memadai oleh karena itu pengelola pelabuhan harus menambahkan perlengkapan ibadah.

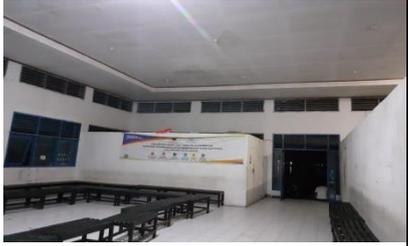
4	Lampu penerangan	200-300 Lux	-	√	Lampu penerangan masih belum sesuai

Penambahan lampu penerangan dikarenakan ada beberapa titik di pelabuhan yang tidak memiliki lampu penerang seperti pada lapangan parkir dan dermaga dan di dalam ruang tunggu hanya terdapat 1 lampu penerang.

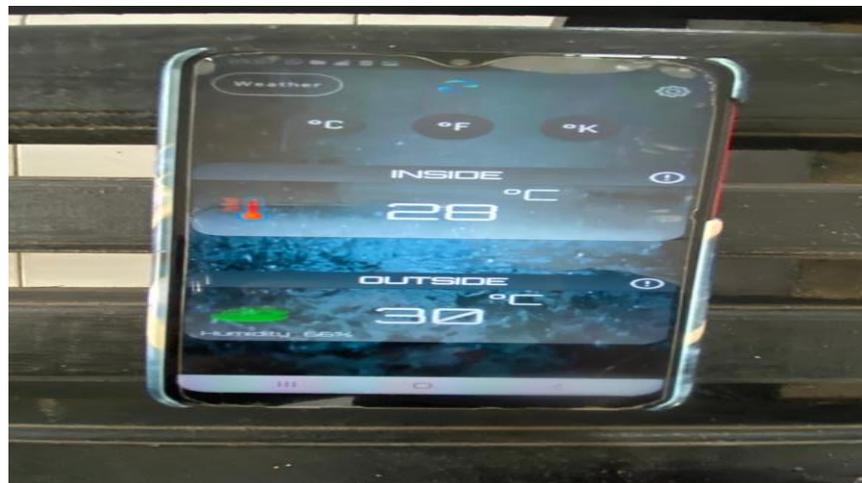
Gambar 5.4 Survei Suhu Ruang Tunggu

No.	Hari/Tanggal	Suhu (°C)
3	11 april 2021	29 ⁰ C
4	12 april 2021	30 ⁰ C
5	13 april 2021	30 ⁰ C
6	14 april 2021	29 ⁰ C
7	15 april 2021	28 ⁰ C
8	16 april 2021	30 ⁰ C
9	17 april 2021	29 ⁰ C
10	18 april 2021	28 ⁰ C
11	19 april 2021	27 ⁰ C
12	20 april 2021	27 ⁰ C
13	21 april 2021	30 ⁰ C
14	22 april 2021	29 ⁰ C
15	23 april 2021	27 ⁰ C
Suhu Rata-rata		29 ⁰ C

Pelabuhan Penyeberangan Kendari belum dilengkapi dengan pendingin ruangan sehingga suhu dalam ruang tunggu mencapai 29⁰C sehingga penumpang memilih untuk menunggu kapal di sekitar pelabuhan.

Pada Pelabuhan Penyeberangan Kendari belum terdapat pendingin ruangan sehingga suhu ruangan di dalam ruang tunggu mencapai 29⁰C. Hal ini menunjukkan perlu adanya pendingin ruangan seperti penambahan kipas angin agar suhu ruangan di dalam ruang tunggu tidak terlalu panas.

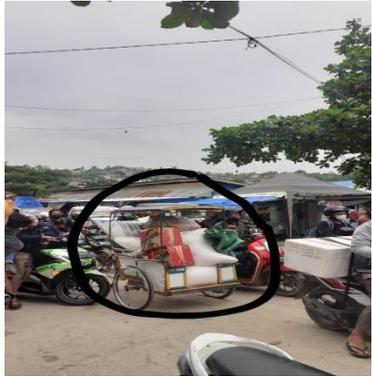
No.	Jenis Pelayanan	Tolak Ukur	Kesesuaian		Keterangan
			Sesuai	Tidak Sesuai	
5	Pelayanan bagasi penumpang	Tersedia porter berseragam yang memiliki identitas dan mudah terlihat, kondisi baik dan berfungsi	-	√	Belum tersedia porter berseragam

- 6) Porter atau pelayanan bagasi haruslah memakai seragam agar mudah terlihat sehingga pengelola pelabuhan harus mengadakan pakaian seragam untuk porter.

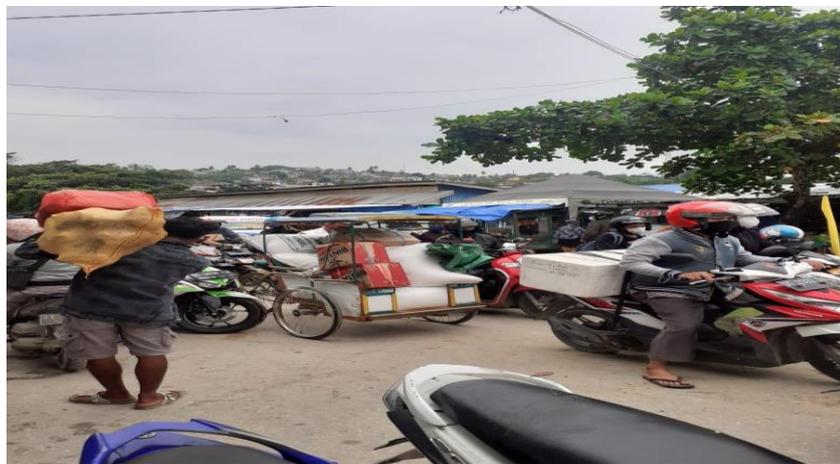
Gambar 5.5 Porter Yang Tidak Berseragam

Pelayanan bagasi di Pelabuhan Penyeberangan Kendari masih belum sesuai dengan peraturan yang ada, porter atau yang biasa disebut buruh oleh para penumpang masih belum memakai seragam.
