BAB V
ANALISIS DAN PEMECAHAN MASALAH

5.1 Analisa Data Hasil Penelitian

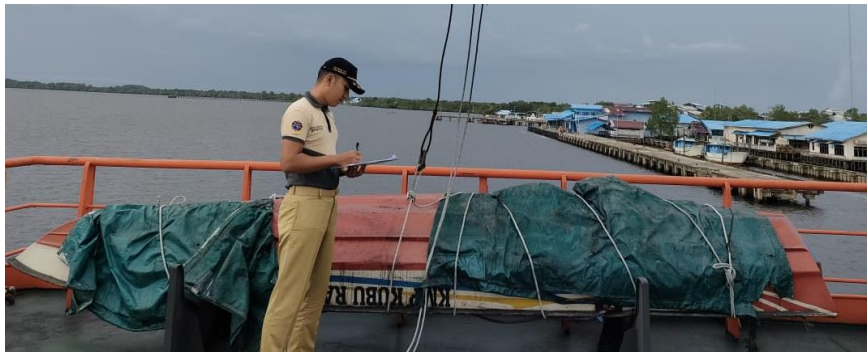
Gambar 5. 1 Kondisi Sekoci

Peraturan Direktur Jenderal Perhubungan Laut No: UM.008/9/20/DJPL – 12	KMP. Kubu Raya	Keterangan
a. Harus dilengkapi dengan 1 buah sekoci penyelamat	Telah dilengkapi dengan 1 buah sekoci penyelamat yang memiliki : Panjang 4 a. Lebar 1,5 b. Kapasitas 6 orang Dewi – dewi 1 unit dengan sling perlu diganti	Dari sisi jumlah sekoci KMP.Kubu Raya telah memenuhi aturan yang berlaku tetapi kondisi sekoci yang ada keadaannya bocor dan tidak terawat

Dari hasil survey diatas dapat dilihat bahwa sekoci dan *Liferaft* di KMP. Kubu Raya telah memenuhi syarat Peraturan Direktur Jenderal Perhubungan Laut No: UM.008/9/20/DJPL – 12 Bab IV pasal 80.

Terkait dengan data diatas bahwa kondisi *Lifeboat* perlu dilakukan penggantian dengan sekoci yang baru karena kondisi sekoci eksisting dalam keadaan bocor dan tidak terawat. Sementara kondisi *Liferaft* belum sesuai dengan aturan dan pihak pemilik KMP. Kubu Raya perlu melakukan penambahan pada rakit penolong (*Liferaft*) jumlah 3 unit agar memenuhi aturan yang berlaku.

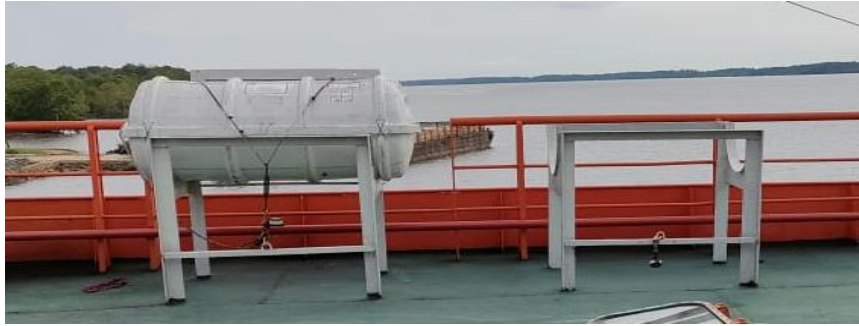
Gambar 5. 2 Kondisi *Liferaft*

Tabel 5.1 Lanjutan		
<p>b. Dilengkapi rakit penolong kembang (<i>Inflatable Life Raft</i>) kategori C yang memenuhi persyaratan Standar Kapal Non Konvensi Berbendera Indonesia Bab IV Seksi 6 klausul 6.3.1 dengan kapasitas tidak kurang dari 125% total jumlah pelayar</p>	<p>a. Rakit penolong kembang pada KMP. Kubu Raya berjumlah 2 unit dengan kapasitas 25 orang/ unit.</p> <p>b. Liferaft dilengkapi alat pelepas hidrostatik</p> <p>c. Rakit penolong di letakkan di kedua sisi kapal</p>	<p>Telah belum memenuhi aturan</p>

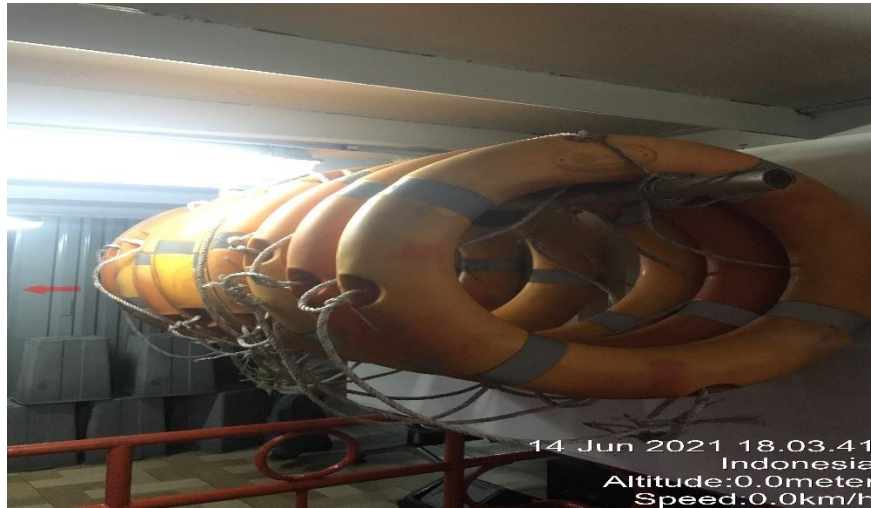
Gambar 5. 3 Kondisi Lifebuoy

Peraturan Direktur Jenderal Perhubungan Laut No: UM.008/9/20/DJPL – 12	KMP. KUBU RAYA	Ket.
c. Harus dilengkapi dengan 6 unit pelampung penolong dengan 4 dari jumlah pelampung penolong dilengkapi dengan lampu yang	Telah dilengkapi dengan 24 unit pelampung penolong akan tetapi tidak	Tidak Memenuhi aturan yang berlaku

menyala sendiri dan 2 unit dilengkapi dengan tali apung.	dilengkapi dengan tali apung dan lampu	
Tabel 5.2 Kondisi Pelampung Penolong pada KMP.Kubu Raya Lanjutan		
b. Pelampung penolong yang memenuhi persyaratan Standar Kapal Non Konvensi Berbendera Indonesia Bab IV Seksi 9.1	<p>Kondisi pelampung penolong pada KMP.Kubu Raya yaitu:</p> <p>a. Warna tidak mencolok</p> <p>b. Tali sudah lapuk</p> <p>c. Tidak diberi material pemantul cahaya</p> <p>d. Tanda tulisan nama kapal dan pelabuhan pendaftaran tidak jelas hurufnya</p>	Tidak Memenuhi aturan yang berlaku

Berdasarkan Peraturan Direktur Jenderal Perhubungan Laut No: UM.008/9/20/DJPL – 12 Bab IV dalam Pasal 80 bahwa *lifebuoy* pada KMP.Kubu Raya tidak memenuhi aturan yang berlaku baik dari sisi jumlah maupun kondisi.

- a. Berdasarkan data diatas bahwa kondisi *Lifebuoy* di KMP. Kubu Raya tidak sesuai dengan aturan seperti warna sudah memudar, tali sudah lapuk, tidak ada tulisan nama kapal serta pelabuhan pendaftaran maka pemilik kapal perlu mengganti *lifebuoy* sejumlah 6 unit dengan 4 *Lifebuoy* yang dilengkapi dengan lampu yang mampu menyala sendiri saat terendam di air dan 2 unit dilengkapi dengan tali apung. Seluruh *lifebuoy* harus memiliki warna yang mencolok, dan diberi tanda nama kapal serta pelabuhan pendaftaran .

- b. Selain itu pemilik kapal KMP. Kubu Raya perlu membuat jadwal perawatan *Lifebuoy* secara berkala.

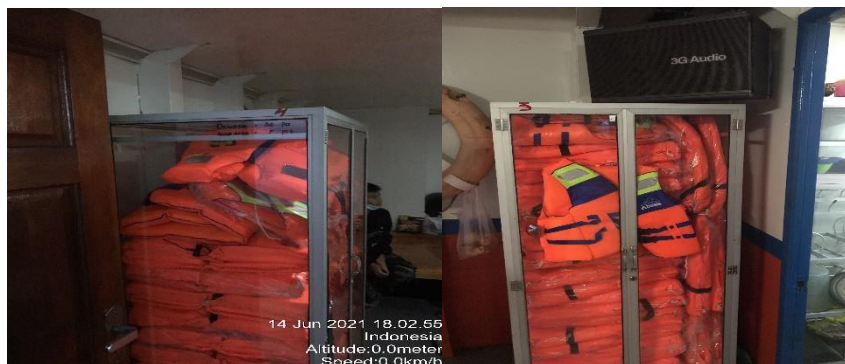
Gambar 5. 4 Kondisi *Lifejacket*

Tabel 5.3 Kondisi Baju Penolong pada KMP. Kubu Raya Lanjutan		
a. Sejumlah 100 % total jumlah pelayar untuk dewasa tambah 5 % cadangan	135 buah baju penolong dewasa	Berdasarkan aturan yang berlaku jumlah minimum baju penolong pada KMP.Kubu Raya sejumlah 103 unit untuk dewasa maka jumlah baju penolong di KMP.Kubu Raya memenuhi aturan yang berlaku
b. Minimum 10 % dari jumlah penumpang, untuk anak anak	8 buah baju penolong anak	Jumlah baju penolong anak pada KMP.Kubu Raya telah memenuhi aturan yang berlaku

<p>c. Baju penolong kategori A yang memenuhi persyaratan Standar Kapal Non Konvensi Berbendera Indonesia Bab IV Seksi 10 yang dilengkapi lampu, peluit dan pita pemantul cahaya</p>	<p>Baju penolong pada KMP.Kubu Raya:</p> <ol style="list-style-type: none"> Tidak dilengkapi lampu Tidak diberi tanda di baju penolong Dilengkapi dengan pluit. <i>Lifejacket</i> dewasa tidak dilengkapi pita pemantul cahaya <i>Lifejacket</i> anak dilengkapi pita pemantul cahaya 	<p>Kondisi baju penolong pada KMP.Kubu Raya tidak memenuhi aturan yang berlaku</p>
---	---	--

Dari hasil analisa data diatas bahwa untuk *Lifejacket* dewasa sudah memenuhi terkait dengan jumlahnya. Sedangkan untuk *Lifejacket* anak-anak untuk jumlah telah memenuhi persyaratan terkait dengan jumlahnya, yang telah diatur oleh Peraturan Direktur Jenderal Perhubungan Laut No: UM.008/9/20/DJPL – 12 Bab IV dalam Pasal 80.

- a. Berdasarkan data diatas maka pemilik kapal Kmp.Kubu Raya perlu mengganti *lifejacket* yang dilengkapi dengan peluit dan lampu seperti yang telah diatur dalam Perdirjen Hubla No: UM.008/9/20/DJPL-12 pasal 80.
- b. Selain itu pemilik kapal KMP. Kubu Raya perlu membuat jadwal perawatan *Lifejacket* secara berkala.

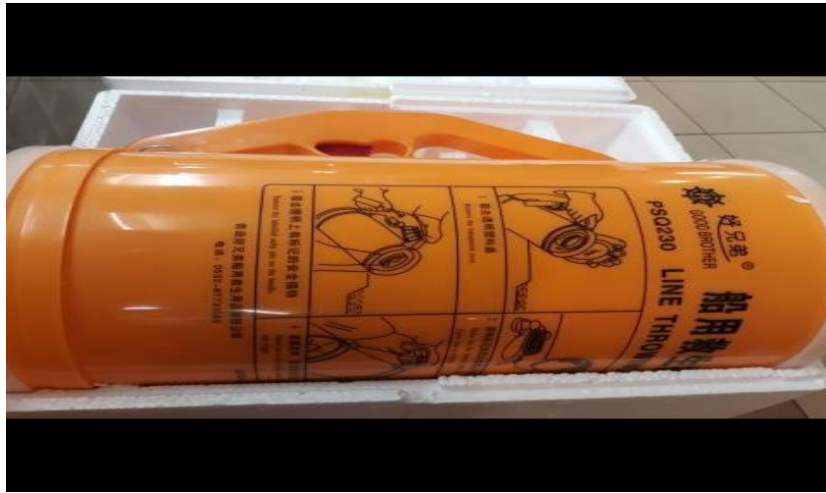
Gambar 5. 5 Kondisi Line Throwing Apparatus

Peraturan Direktur Jenderal Perhubungan Laut No: UM.008/9/20/DJPL – 12	KMP. KUBU RAYA	Ket.
e. Sarana pelontar tali yang memenuhi persyaratan Standar Kapal Non Konvensi Berbendera Indonesia Bab IV Seksi 16 dengan 3 unit proyektil dan tali	Telah dilengkapi dengan 2 unit pelontar tali, akan tetapi masih belum memenuhi aturan.	Tidak Memenuhi aturan yang berlaku

Berdasarkan Peraturan Direktur Jenderal Perhubungan Laut No:UM.008/9/20/DJPL – 12 Bab IV dalam pasal 80 bahwa *line throwing apparatus* pada KMP. Kubu Raya memenuhi aturan yang berlaku baik dari sisi jumlah.
