BAB V

HASIL DAN PEMECAHAN MASALAH

5.1 Analisis Data Hasil Penelitian

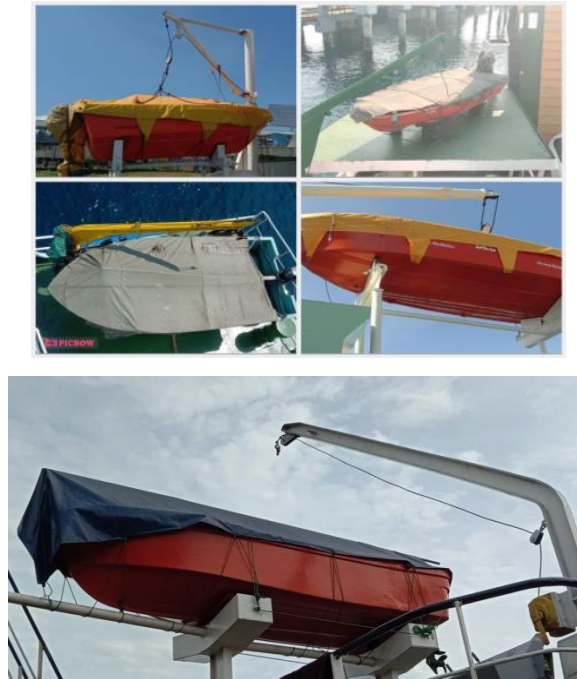
Gambar 5.1 Kondisi Eksisting Sekoci Penyelamat (*Lifeboat*) Di Atas Kapal Yang Beroperasi Di Dermaga Ponton Pada Pelabuhan penyeberangan Gilimanuk

Peraturan Direktur Jenderal Perhubungan Laut No: UM.008/9/20/DJPL – 12	Kapal	Kondisi	Keterangan
Dilengkapi dengan 1 buah sekoci penyelamat	KMP. Nusa Makmur	Telah dilengkapi dengan 1 buah sekoci penyelamat yang memiliki :	Dari sisi jumlah sekoci KMP. Nusa Makmur telah memenuhi aturan yang berlaku tetapi kondisi

(Lifeboat).		<ol style="list-style-type: none"> 1. Panjang 4 M 2. Lebar 1,5 M 3. Kapasitas 6 orang 4. Dewi – dewi 1 unit dengan sling tidak terpasang 	sekoci yang ada tidak dapat berfungsi karena sling pada dewi – dewi sekoci tidak terpasang sebab sling putus
	KMP. Dharma Ferry I	<p>Telah dilengkapi dengan 1 buah sekoci penyelamat yang memiliki :</p> <ol style="list-style-type: none"> 1. Panjang 4 M 2. Lebar 1,5 M 3. Kapasitas 6 orang 4. Dewi – dewi 1 unit dengan sling terpasang 	Dari sisi jumlah dan kondisi sekoci KMP. Dharma Ferry I telah memenuhi aturan yang berlaku
	KMP. Dharma Rucitra	<p>Telah dilengkapi dengan 1 buah sekoci penyelamat yang memiliki :</p> <ol style="list-style-type: none"> 1. Panjang 4 M 2. Lebar 1,5 M 3. Kapasitas 6 orang 4. Dewi – dewi 1 unit dengan sling terpasang 	Dari sisi jumlah dan kondisi sekoci KMP. Dharma Rucitra telah memenuhi aturan yang berlaku
	KMP. Trisila Bhakti II	<p>Telah dilengkapi dengan 1 buah sekoci penyelamat yang memiliki :</p> <ol style="list-style-type: none"> 1. Panjang 5 M 2. Lebar 1,5 M 3. Kapasitas 8 orang 4. Dewi – dewi 1 unit dengan sling tidak terpasang 	Dari sisi jumlah sekoci KMP. Trisila Bhakti II telah memenuhi aturan yang berlaku tetapi kondisi sekoci yang ada tidak dapat berfungsi karena sling pada dewi – dewi sekoci tidak terpasang sebab sling terlepas

KMP. Edha	Telah dilengkapi dengan 1 buah sekoci penyelamat yang memiliki : 1. Panjang 4 M 2. Lebar 1,5 M 3. Kapasitas 6 orang 4. Dewi – dewi 1 unit dengan sling tidak terpasang	Dari sisi jumlah sekoci KMP. Edha telah memenuhi aturan yang berlaku tetapi kondisi sekoci yang ada tidak dapat berfungsi karena sling pada dewi – dewi sekoci tidak terpasang
--	--------------	--	--

Dari hasil survey diatas dapat dilihat bahwa Sekoci Penolong (*Lifeboat*) di atas kapal yang beroperasi di dermaga ponton pada pelabuhan penyeberangan Gilimanuk Provinsi Bali, Sekoci Penolong (*Lifeboat*) pada KMP. Nusa Makmur, KMP. Trisila Bhakti II dan KMP. Edha tidak dapat berfungsi dikarenakan tali sling pada dewi – dewi rusak dan tidak terkait pada sekoci sehingga akan sulit untuk mengangkat dan memindahkan sekoci di saat keadaan darurat. Sedangkan Sekoci Penolong (*Lifeboat*) pada KMP. Dharma Ferry I dan Dharma Rucitra dalam kondisi siap pakai.

Kapal	Usulan Pemecahan Masalah
KMP. Nusa Makmur	Perlu dilakukan perbaikan dan pemasangan sling dewi – dewi sekoci karena kondisi eksisting dalam keadaan tidak terpasang karena sling putus
KMP. Dharma Ferry I	Perlu dilakukan perawatan berkala pada sekoci agar selalu siap digunakan
KMP. Dharma Rucitra	Perlu dilakukan perawatan berkala pada sekoci agar selalu siap digunakan
KMP. Trisila Bhakti II	Perlu dilakukan perbaikan dan pemasangan sling dewi – dewi sekoci karena kondisi eksisting dalam keadaan tidak terpasang karenasling terlepas

KMP. Edha	Perlu dilakukan perbaikan dan pemasangan sling dewi – dewi sekoci karena kondisi eksisting dalam keadaan tidak terpasang karena sling putus
-----------	---

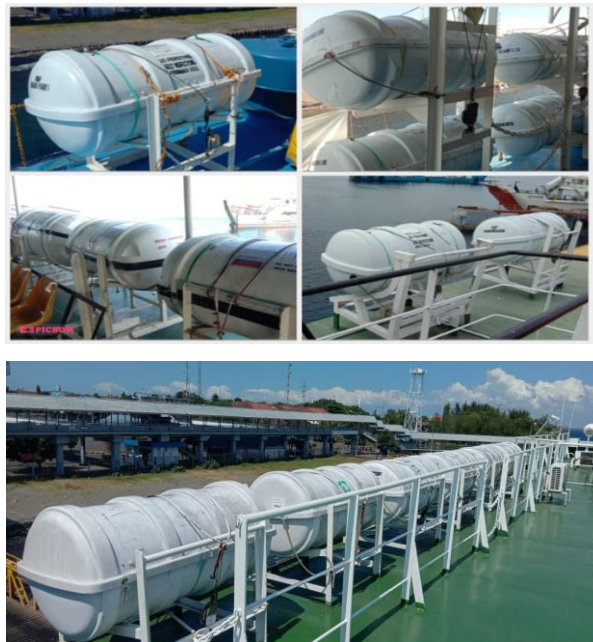
Gambar 5.2 Kondisi Eksisting Rakit Penyelamat (*Liferaft*) Di Atas Kapal Yang Beroperasi Di Dermaga Ponton Pada Pelabuhan Penyeberangan Gilimanuk

Peraturan Direktur Jenderal Perhubungan Laut No: UM.008/9/20/DJPL – 12	Kapal	Kondisi	Keterangan
Dilengkapi rakit penolong kembang (<i>Inflatable LifeRaft</i>) kategori C yang memenuhi persyaratan dokumen Standar Kapal Non Konvensi Berbenderan Indonesia Bab IV. Seksi 6 klausul 6.3 dan 7.1 dengan kapasitas tidak kurang dari 125% total jumlah pelayar.	KMP. Nusa Makmur	<ol style="list-style-type: none"> 1. Rakit penolong kembang pada KMP. Nusa Makmur berjumlah 6 unit dengan kapasitas 25 orang/unit 2. <i>Liferaft</i> dilengkapi alat pelepas hidrostatis 3. Rakit penolong di letakkan di kedua sisi kapal 	Dari sisi Kapasitas dan jumlah <i>Liferaft</i> KMP. Nusa Makmur telah memenuhi aturan yang berlaku yaitu kapasitas tidak kurang dari 125% total jumlah pelayar tetapi <i>sticker</i> petunjuk dan identitas pada 6 <i>liferaft</i> pudar
	KMP. Dharma Ferry I	<ol style="list-style-type: none"> 1. Rakit penolong kembang pada KMP. Dharma Ferry I berjumlah 4 unit dengan kapasitas 25 orang/ unit 	Dari sisi Kapasitas dan jumlah <i>Liferaft</i> KMP. Dharma Ferry I tidak memenuhi aturan

<ol style="list-style-type: none"> 2. <i>Liferaft</i> dilengkapi alat pelepas hidrostatik 3. Rakit penolong di letakkan di kedua sisi kapal 	yang berlaku yaitu kapasitas tidak kurang dari 125% total jumlah pelayar
	KMP. Dharma Rucitra	<ol style="list-style-type: none"> 1. Rakit penolong kembang pada KMP. Dharma Rucitra berjumlah 8 unit dengan kapasitas 25 orang/ unit 2. <i>Liferaft</i> dilengkapi alat pelepas hidrostatik 3. Rakit penolong di letakkan di kedua sisi kapal 	Dari sisi Kapasitas dan jumlah <i>Liferaft</i> KMP. Dharma Rucitra telah memenuhi aturan yang berlaku yaitu kapasitas tidak kurang dari 125% total jumlah pelayar
	KMP. Trisila Bhakti II	<ol style="list-style-type: none"> 1. Rakit penolong kembang pada KMP. Trisila Bhakti II berjumlah 12 unit dengan kapasitas 25 orang/ unit 2. <i>Liferaft</i> dilengkapi alat pelepas hidrostatik 3. Rakit penolong di letakkan di kedua sisi kapal 	Dari sisi Kapasitas dan jumlah <i>Liferaft</i> KMP. Trisila Bhakti II tidak memenuhi aturan yang berlaku yaitu kapasitas tidak kurang dari 125% total jumlah pelayar dan <i>sticker</i> petunjuk serta identitas pada 12 <i>liferaft</i> pudar

Hasil survey diatas dapat dilihat bahwa Rakit Penolong (*Liferaft*) di atas kapal yang beroperasi di dermaga ponton pada pelabuhan penyeberangan Gilimanuk Provinsi Bali, masih terdapat kekurangan jumlah rakit penolong (*Liferaft*) pada KMP. Dharma Ferry I dan KMP. Trisila Bhakti II yaitu tidak memenuhi kapasitas minimal 125% jumlah total pelayar. *Sticker* petunjuk serta identitas pada rakit penolong (*liferaft*) pudar di KMP. Nusa Makmur dan KMP. Trisila Bhakti II pudar sehingga tidak ada informasi rinci pada rakit penolong (*liferaft*) tersebut.

Kapal	Usulan Pemecahan Masalah
KMP. Nusa Makmur	Perlu melengkapi <i>sticker</i> petunjuk dan identitas pada 6 <i>Liferaft</i>
KMP. Dharma Ferry I	Perlu dilakukan penambahan <i>Liferaft</i> minimal 6 unit guna memenuhi aturan yang berlaku
KMP. Dharma Rucitra	Perlu dilakukan perawatan berkala pada <i>Liferaft</i> agar selalu siap digunakan
KMP. Trisila Bhakti II	Perlu dilakukan penambahan <i>Liferaft</i> minimal 1 unit guna memenuhi aturan yang berlaku serta perlu melengkapi <i>sticker</i> petunjuk dan identitas pada 12 <i>Liferaft</i>
KMP. Edha	Perlu dilakukan perawatan berkala pada <i>Liferaft</i> agar selalu siap digunakan

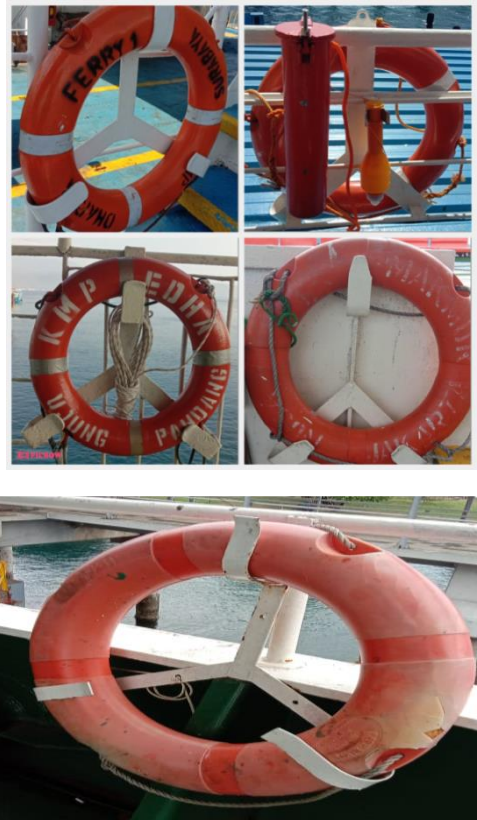
Gambar 5.3 Kondisi Eksisting Pelampung Penolong (*Lifebuoy*) Di Atas Kapal Yang Beroperasi Di Dermaga Ponton Pada Pelabuhan Penyeberangan Gilimanuk

Dari hasil survey diatas dapat dilihat bahwa pelampung penolong (*Lifebuoy*) di atas kapal yang beroperasi di dermaga ponton pada pelabuhan penyeberangan Gilimanuk Provinsi Bali, seluruh kapal yang beroperasi di dermaga ponton pada pelabuhan penyeberangan Gilimanuk telah memenuhi jumlah pelampung penolong (*lifebuoy*) sesuai peraturan yang berlaku. Namun terdapat 4 pelampung penolong (*lifebuoy*) rusak yang tidak digunakan tetapi masih terdapat di atas kapal dan penempatan posisi pelampung penolong yang

sulit dijangkau pada KMP. Nusa Makmur, kondisi tali yang lapuk pada KMP. Nusa Makmur dan KMP. Trisila Bhakti II. Terdapat pelampung penolong (*lifebuoy*) yang tidak diberi material pemantul cahaya serta tanda tulisan nama kapal dan pelabuhan pendaftaran tidak jelas yaitu pada KMP. Nusa Makmur dan KMP. Trisila Bhakti II.

Kapal	Usulan Pemecahan Masalah
KMP. Nusa Makmur	Perlu dilakukan penggantian <i>lifebuoy</i> karena kondisi eksisting dalam keadaan pudar, mengganti tali <i>lifebuoy</i> , memasang material pemantul cahaya, memberi tanda tulisan nama kapal dan pelabuhan pendaftaran, dan menurunkan 4 unit <i>lifebuoy</i> bekas dan rusak yang masih terdapat di atas kapal
KMP. Dharma Ferry I	Perlu dilakukan perawatan berkala pada <i>lifebuoy</i> agar selalu siap digunakan
KMP. Dharma Rucitra	Perlu ditambahkan 2 tali pada <i>lifebuoy</i> agar memenuhi peraturan yang berlaku
KMP. Trisila Bhakti II	Perlu penggantian pada tali <i>lifebuoy</i> karena kondisi eksisting saat ini dalam keadaan lapuk, perlu ditambahkan 4 tali dan 4 lampu pada <i>lifebuoy</i> agar memenuhi peraturan yang berlaku
KMP. Edha	Perlu ditambahkan 1 tali pada <i>lifebuoy</i> agar memenuhi peraturan yang berlaku

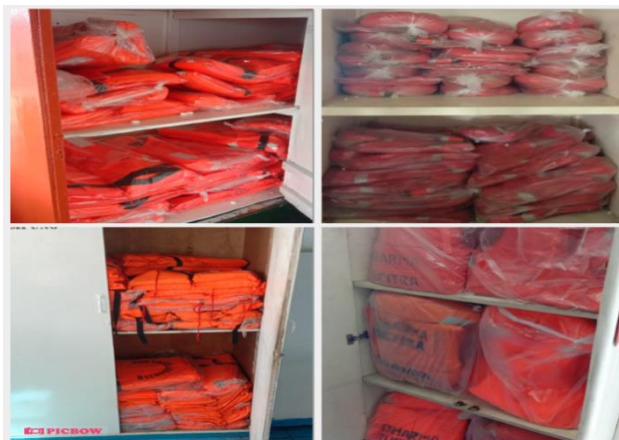
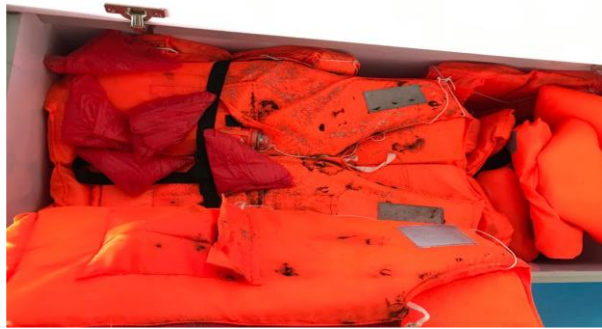
Gambar 5.4 Kondisi Eksisting Jaket Penolong (*Lifejacket*) Di Atas Kapal Yang Beroperasi Di Dermaga Ponton Pada Pelabuhan Penyeberangan Gilimanuk

Peraturan Direktur Jenderal Perhubungan Laut No: UM.008/9/20/DJPL – 12	Kapal	Kondisi	Keterangan
a. Baju penolong kategori A yang memenuhi persyaratan	KMP. Nusa Makmur	1. Memiliki sejumlah 218 buah baju penolong dewasa	Pada <i>lifejacket</i> dewasa terdapat 32 buah <i>lifejacket</i> tidak

<p>Standar Kapal Non Konvensi Berbendera Indonesia Bab IV Seksi 10 yang dilengkapi lampu, peluit dan pita pemantul cahaya</p> <p>b. Sejumlah 100 persen total jumlah pelayar untuk dewasa ditambah 5 persen cadangan.</p> <p>c. Minimum 10 persen dari jumlah penumpang, untuk anak-anak</p>		2. Memiliki sejumlah 62 buah baju penolong anak	dilengkapi peluit, 12 buah <i>lifejacket</i> tidak dilengkapi lampu dan 40 buah <i>lifejacket</i> dengan kondisi tidak layak
	KMP. Dharma Ferry I	1. Memiliki sejumlah 174 buah baju penolong dewasa 2. Memiliki sejumlah 20 buah baju penolong anak	Kondisi <i>lifejacket</i> baik namun terbungkus dengan plastik
	KMP. Dharma Rucitra	1. Memiliki sejumlah 217 buah baju penolong dewasa 2. Memiliki sejumlah 28 buah baju penolong anak	Kondisi <i>lifejacket</i> baik namun terbungkus dengan plastik
	KMP. Trisila Bhakti II	1. Memiliki sejumlah 200 buah baju penolong dewasa 2. Memiliki sejumlah 19 buah baju penolong anak	Pada <i>lifejacket</i> dewasa terdapat 44 buah <i>lifejacket</i> tidak dilengkapi peluit, 17 buah <i>lifejacket</i> tidak dilengkapi lampu dan 37 buah <i>lifejacket</i> dengan kondisi tidak layak

KMP. Edha	<ol style="list-style-type: none"> 1. Memiliki sejumlah 189 buah baju penolong dewasa 2. Memiliki sejumlah 55 buah baju penolong anak 	Kondisi <i>lifejacket</i> cukup baik namun masih terbungkus plastik dan tersusun tidak rapi
--	--------------	---	---

Hasil survey diatas dapat dilihat bahwa Jaket Penolong (*Lifejacket*) di atas kapal yang beroperasi di dermaga ponton pada pelabuhan penyeberangan Gilimanuk Provinsi Bali, terdapat kekurangan item peluit dan lampu di jaket penolong (*Lifejacket*) pada KMP. Nusa Makmur dan KMP. Trisila Bhakti II, terdapat kerusakan pada jaket penolong (*Lifejacket*) pada KMP. Nusa Makmur dan KMP. Trisila Bhakti II sehingga tidak layak digunakan, terdapat jaket penolong (*Lifejacket*) yang terbungkus plastik pada KMP. Dharma Ferry I, KMP. Dharma Rucitra dan KMP. Edha sehingga menyulitkan disaat penggunaan pada keadaan darurat.

Kapal	Usulan Pemecahan Masalah
KMP. Nusa Makmur	Perlu dilakukan penggantian pada 40 unit <i>lifejacket</i> karena kondisi tidak layak

digunakan, perlu melengkapi item peluit pada 32 unit <i>lifejacket</i> dan perlu melengkapi item lampu pada 12 unit <i>lifejacket</i>
KMP. Dharma Ferry I	Perlu melakukan penambahan <i>lifejacket</i> dewasa sejumlah 21 unit serta plastik pembungkus <i>lifejacket</i> perlu dihilangkan agar tidak menyulitkan disaat keadaan darurat
KMP. Dharma Rucitra	Perlu dilakukan perawatan berkala pada <i>lifejacket</i> agar selalu siap digunakan serta plastik pembungkus <i>lifejacket</i> perlu dihilangkan agar tidak menyulitkan disaat keadaan darurat
KMP. Trisila Bhakti II	Perlu penambahan <i>lifejacket</i> dewasa sejumlah 71 unit dan <i>lifejacket</i> anak sejumlah 7 unit, perlu melengkapi item peluit pada 44 unit <i>lifejacket</i> , perlu melengkapi item lampu pada 17 unit <i>lifejacket</i> dan perlu dilakukan penggantian pada 37 unit <i>lifejacket</i> karena kondisi tidak layak digunakan
KMP. Edha	Perlu penambahan <i>lifejacket</i> dewasa sejumlah 84 unit serta plastik pembungkus <i>lifejacket</i> perlu dihilangkan agar tidak menyulitkan disaat keadaan darurat
