BAB V

ANALISIS DAN PEMECAHAN MASALAH

5.1.1 Analisa Kelengkapan Peralatan Keselamatan Kapal

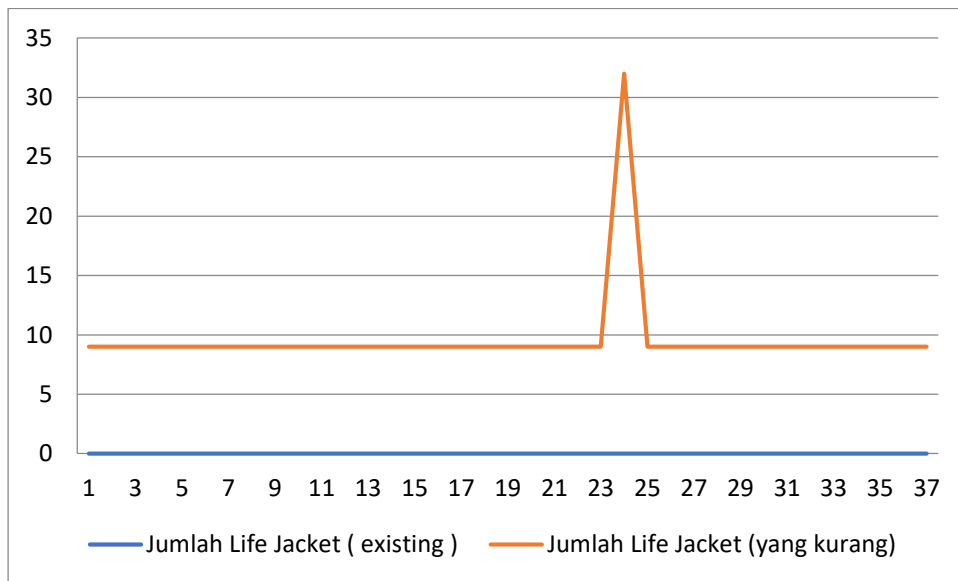
Gambar 5. 1
Grafik *Lifejacket* Yang Harus Disediakan Dan Eksisting

Dari grafik diatas dapat dilihat bahwa tidak ada speedboat yang melengkapi alat keselamatan berupa baju penolong. Oleh karena itu perlunya melengkapi alat keselamatan tersebut.

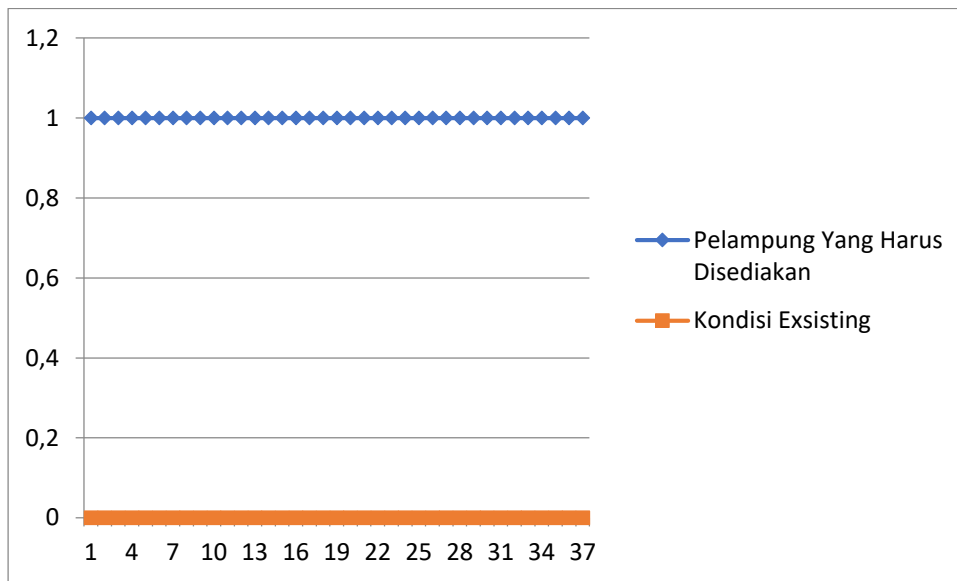
Gambar 5. 2
Grafik Komperasi Pelampung Penolong Yang Ada Sekarang Dan Yang Harus Disediakan

Dari grafik di atas dapat dilihat bahwa tidak ada satu pun *speedboat* yang melengkapi alat keselamatan berupa pelampung penolong. Oleh karena itu perlunya melengkapi peralatan keselamatan tersebut.

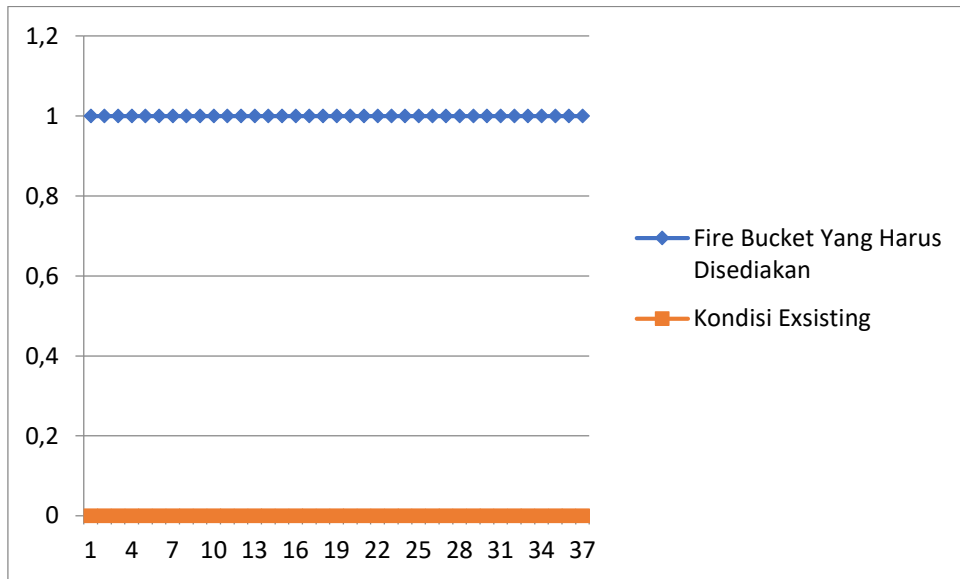
Dari tabel diatas diketahui bahwa semua *speedboat* yang beroperasi di Tulung Selapan sama sekali tidak melengkapi pemadam kebakaran (*firebucket*) diatas *speedboat*. Berikut merupakan grafik pemadam kebakaran kondisi eksisting dan yang harus disediakan:

Gambar 5. 3
Grafik Komparasi Pemadam Kebakaran (*Fire Bucket*) Yang Ada
Sekarang Dan Yang Harus Disediakan

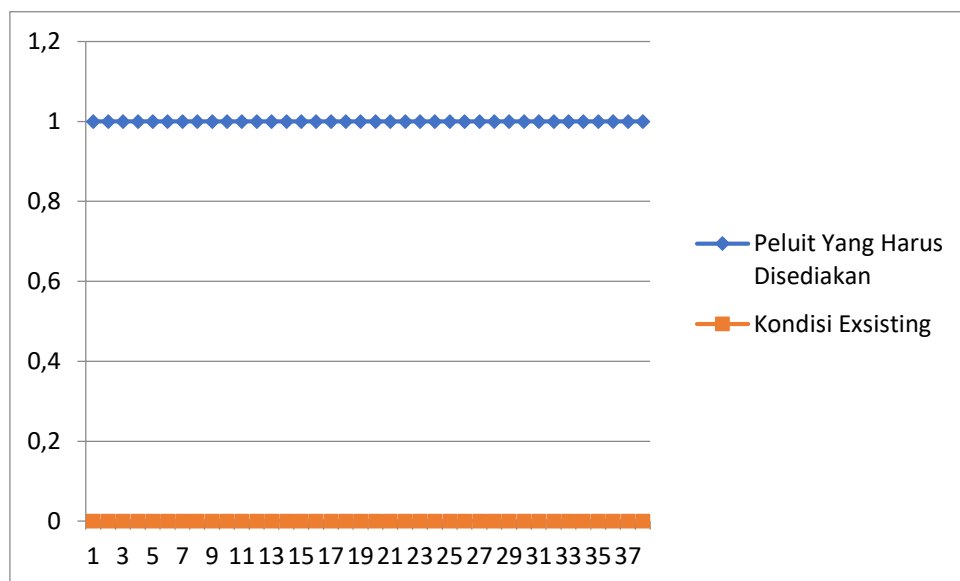
Dari tabel diatas diketahui bahwa semua *speedboat* yang beroperasi di Tulung Selapan sama sekali tidak melengkapi peluit diatas *speedboat*.

Gambar 5. 4
Grafik Komperasi Peluit Yang Ada Sekarang Dan Yang Harus Disediakan

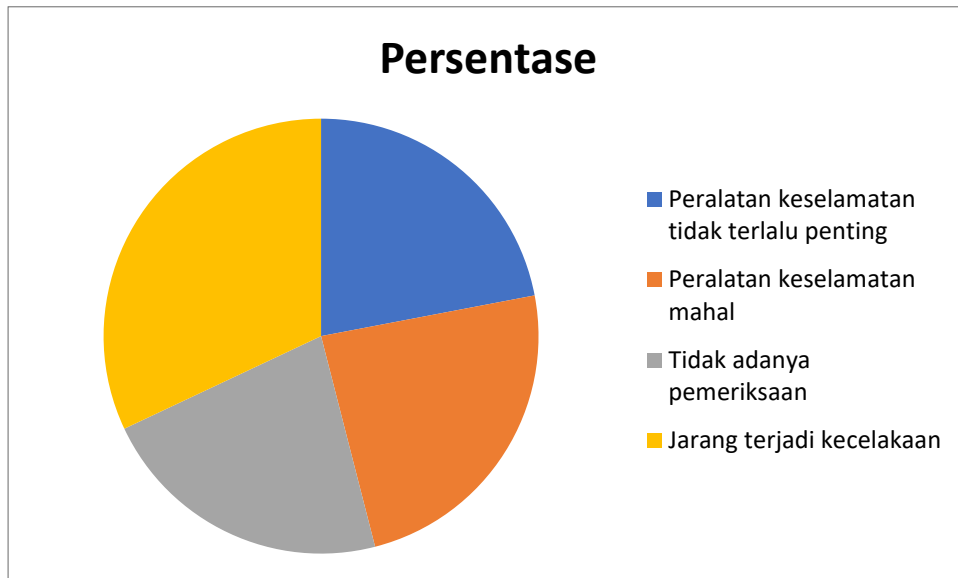
Gambar 5.5 Persentase Alasan Operator Kapal Tidak Melengkapi Peralatan Keselamatan

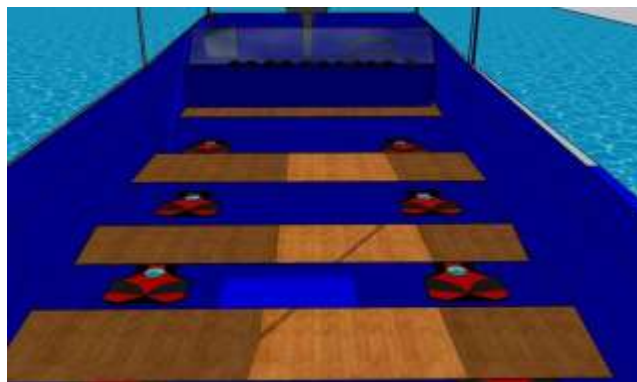
Gambar 5. 6
Penempatan Baju Penolong(*Lifejacket*)diatas Kapal

Berdasarkan Peraturan Direktur Jenderal Perhubungan Darat KP.3424/402/DRJD/2020 Tentang Kapal Sungai dan Danau bahwa pada setiap penumpang harus tersedia sejumlah kapasitas pelayar ditambah 10% dari jumlah penumpang untuk anak-anak. Selain itu perlu diperhatikan juga penempatan baju penolong sehingga mudah dijangkau oleh penumpang agar pada saat terjadi hal-hal yang tidak diinginkan misalnya kecelakaan, penumpang dapat dengan mudah mengambil baju penolong. Alternatif lain apabila sulit untuk menyediakan baju penolong bisa di ganti dengan bahan apung lainnya seperti dirigen kosong tanpa diisi air.

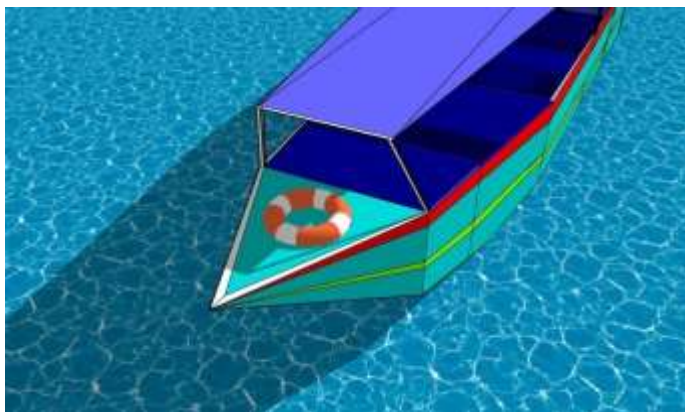
Gambar 5.7
Penempatan Pelampung Penolong(Lifebuoy)

Berdasarkan Peraturan Direktur Jenderal Perhubungan Darat KP.3424/402/DRJD/2020 Tentang Kapal Sungai dan Danau menyebutkan bahwa untuk kapal dengan ukuran <7 GT melengkapi *lifebuoy* (alat pelampung sederhana). *Speedboat* yang beroperasi di Tulung Selapan berukuran 1-2 GT maka harus disediakan sebuah pelampung penolong yang diikatkan pada bagian depan *speedboat* agar operator kapal dapat dengan mudah meraihnya bila terjadi kondisi diluar kendali. Pelampung penolong ini dapat digunakan sewaktu-waktu bila terjadi hal-hal yang tidak diinginkan.

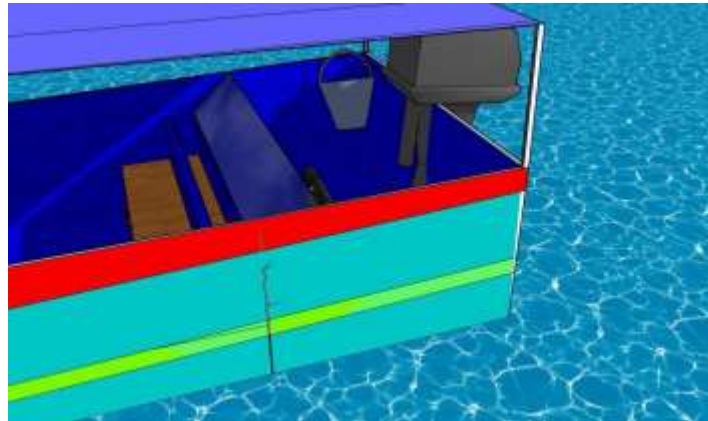
Gambar 5. 8
Penempatan Alat Pemadam Kebakaran(*Fire Bucket*)

Berdasarkan Peraturan Direktur Jenderal Perhubungan Darat KP.3424/402/DRJD/2020 Tentang Kapal Sungai dan Danau menyebutkan bahwa untuk kapal dengan ukuran <7 GT melengkapi 1 unit *fire bucket*. *Speedboat* yang beroperasi di Tulung Selapan berukuran 1-2 GT maka harus disediakan 1 unit *fire bucket*. Posisi penempatan pemadam kebakaran harus diletakkan pada posisi yang mudah di jangkau oleh pengguna jasa dan awak kapal jadi jika sewaktu – waktu terjadi kebakaran pada *speedboat*.

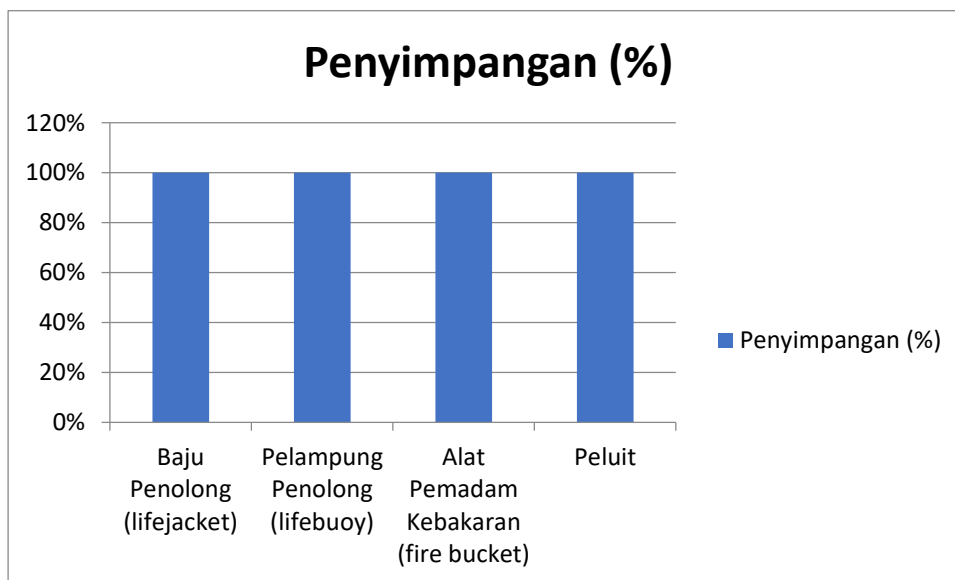
Gambar 5. 10
Grafik Alat Keselamatan Yang Tidak Dimiliki *Speedboat*
