## BAB V HASIL DAN PEMECAHAN MASALAH

### 5.1. Analisa Data Hasil Penelitian

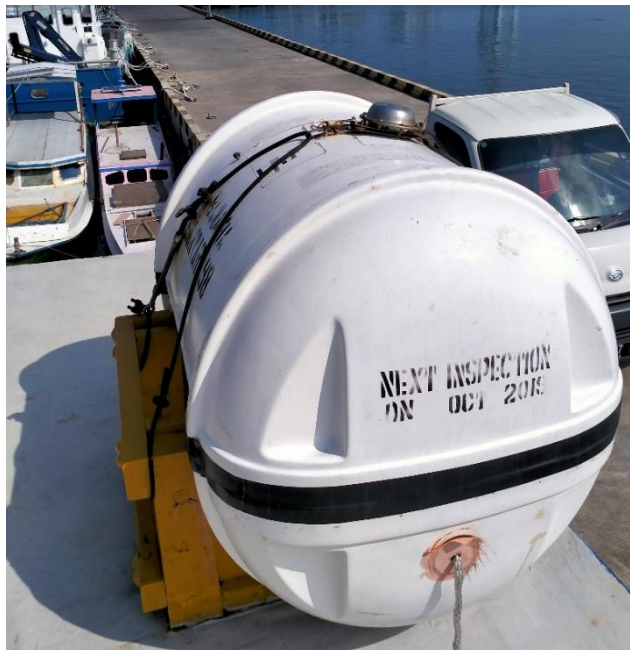
Gambar 5.1. Kondisi *Liferaft*

Peraturan Direktur Jenderal Perhubungan Laut No: UM.008/9/20/DJPL – 12	KM. Banawa Nusantara 98	Keterangan
a. Dilengkapi rakit penolong tegar ( <i>Rigid Life Raft</i> ) yang memenuhi persyaratan dokumen Standar Kapal Non Konvensi Berbendera Indonesia	a. Rakit penolong kembang pada KM. Banawa Nusantara 98 berjumlah 2 unit	<i>Liferaft</i> pada KM. Banawa Nusantara 98 telah kadaluarsa,

Peraturan Direktur Jenderal Perhubungan Laut No: UM.008/9/20/DJPL – 12	KM. Banawa Nusantara 98	Keterangan
Bab IV Seksi 6 klausul 6.5 yaitu Boleh digantikan oleh rakit penolong tegar sebagai ganti rakit penolong kembang	dengan kapasitas 24 orang/ unit. b. <i>Liferaft</i> dilengkapi alat pelepas hidrostatik c. Rakit penolong di letakkan di kedua sisi kapal	karena tertulis pada sisi <i>Liferaft</i> pengecekan selanjutnya dilakukan pada bulan Oktober 2019

Dari hasil survey diatas dapat dilihat bahwa *Liferaft* di KM. Banawa Nusantara 98 telah memenuhi syarat Peraturan Direktur Jenderal Perhubungan Laut No: UM.008/9/20/DJPL – 12 Bab IV pasal 80.

Terkait dengan data diatas bahwa kondisi *Liferaft* sudah sesuai dengan aturan akan tetapi pihak pemilik KM. Banawa Nusantara 98 tetapi perlu melakukan perawatan pada rakit penolong (*Liferaft*) secara rutin agar kondisinya bisa terpantau dengan baik dan tidak meleawati batas kadaluarsa.

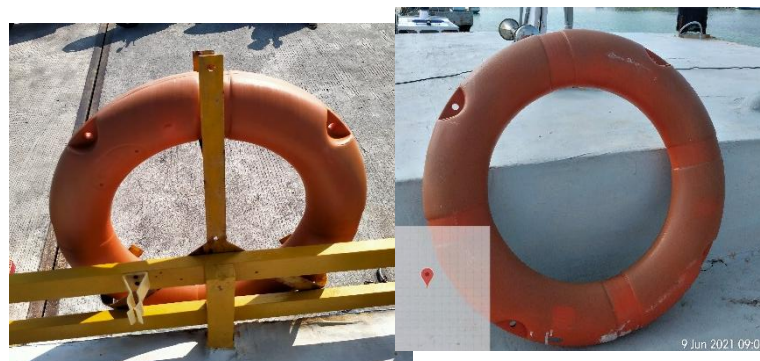
Gambar 5.2. Kondisi *Lifebuoy*

<b>Peraturan Direktur Jenderal Perhubungan Laut No: UM.008/9/20/DJPL – 12</b>	<b>KM. Banawa Nusantara 98</b>	<b>Keterangan</b>
a. Harus dilengkapi dengan 6 unit pelampung penolong dengan 50 % dari jumlah pelampung penolong dilengkapi dengan lampu yang menyala sendiri dan 2 unit lainnya dilengkapi dengan tali apung.	Telah dilengkapi dengan 7 unit pelampung penolong akan tetapi tidak dilengkapi dengan tali apung dan lampu yang menyala sendiri.	Tidak Memenuhi aturan yang berlaku
b. Pelampung penolong yang memenuhi persyaratan Standar Kapal Non Konvensi Berbendera Indonesia Bab IV Seksi 9.1	Kondisi pelampung penolong pada KM. Banawa Nusantara 98 yaitu: a. Warna tidak mencolok	Tidak Memenuhi aturan yang berlaku

Peraturan Direktur Jenderal Perhubungan Laut No: UM.008/9/20/DJPL – 12	KM. Banawa Nusantara 98	Keterangan
	b. Sebagian pelampung penolong tidak terdapat tali c. Tidak diberi material pemantul cahaya d. Tanda tulisan nama kapal dan pelabuhan pendaftaran tidak jelas hurufnya

Berdasarkan Peraturan Direktur Jenderal Perhubungan Laut No: UM.008/9/20/DJPL – 12 Bab IV dalam Pasal 80 bahwa *lifebuoy* pada KM. Banawa Nusantara 98 tidak memnuhi aturan yang berlaku dari sisi kondisi eksisting.

- a. Berdasarkan data diatas bahwa kondisi *Lifebuoy* di KM. Banawa Nusantara 98 tidak sesuai dengan aturan seperti warna sudah memudar, tali sudah lapuk, tidak ada tulisan nama kapal serta pelabuhan pendaftaran maka pemilik kapal perlu mengganti *lifebuoy* sejumlah 7 unit dengan 4 *Lifebuoy* yang dilengkapi dengan lampu yang mampu menyala sendiri saat terendam di air dan 2 unit dilengkapi dengan tali apung. Seluruh *lifebuoy* harus memiliki warna yang mencolok, dan diberi tanda nama kapal serta pelabuhan pendaftaran .
- b. Selain itu pemilik kapal KM. Banawa Nusantara 98 perlu membuat jadwal perawatan *lifebuoy* secara berkala.

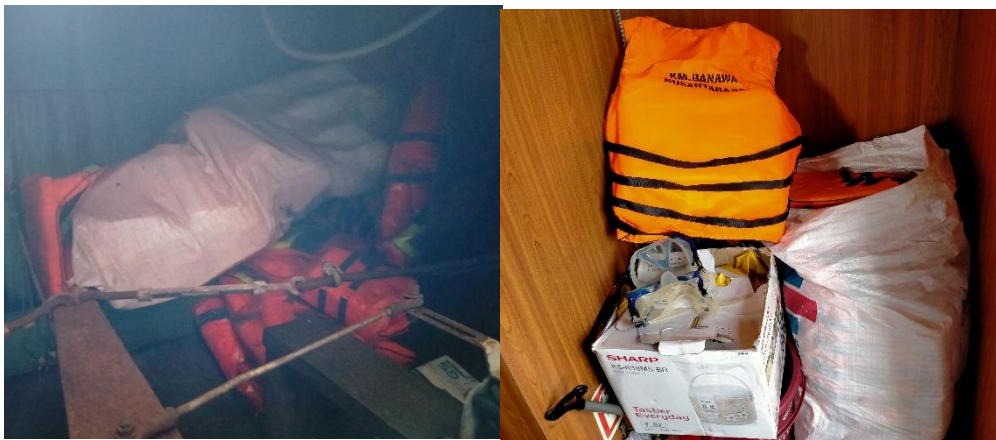
Gambar 5.3. Kondisi *Lifejacket*

<b>Peraturan Direktur Jenderal Perhubungan Laut No: UM.008/9/20/DJPL – 12</b>	<b>KM. Banawa Nusantara 98</b>	<b>Keterangan</b>
a. Sejumlah 100 % total jumlah pelayar untuk dewasa tambah 5 % cadangan	34 buah baju penolong dewasa	Berdasarkan aturan yang berlaku jumlah minimum baju penolong pada KM. Banawa Nusantara 98 sejumlah 34 unit untuk dewasa maka jumlah baju penolong di KM. Banawa Nusantara 98 tidak memenuhi aturan yang berlaku

Peraturan Direktur Jenderal Perhubungan Laut No: UM.008/9/20/DJPL – 12	KM. Banawa Nusantara 98	Keterangan
b. Minimum 10 % dari jumlah penumpang, untuk anak anak	6 buah baju penolong anak	Jumlah baju penolong anak pada KM. Banawa Nusantara 98 telah memenuhi aturan yang berlaku

c. Baju penolong kategori A yang memenuhi persyaratan Standar Kapal Non Konvensi Berbendera Indonesia Bab IV Seksi 10 yang dilengkapi lampu, peluit dan pita pemantul cahaya	Baju penolong pada KM. Banawa Nusantara 98: a. Tidak dilengkapi lampu b. Tidak diberi tanda di baju penolong c. Dilengkapi dengan pluit. d. <i>Lifejacket</i> dewasa tidak dilengkapi pita pemantul cahaya e. <i>Lifejacket</i> anak dilengkapi	d. Kondisi baju penolong pada KM. Banawa Nusantara 98 tidak memenuhi aturan yang berlaku, karena Peletakan pelampung tidak sesuai dengan aturan yang berlaku, pihak kapal meletakkan pelampung di dapur dengan kondisi terkumpul menjadi satu didalam karung, kemudian ada yang diletakan dibawah dek kapal

Dari hasil analisa data diatas bahwa jumlah *lifejacket* dewasa telah memenuhi terkait dengan jumlahnya dan *lifejacket* anak telah memenuhi persyaratan terkait dengan jumlahnya serta kedua *lifejacket* telah memenuhi persyaratan terkait dengan kondisi yang telah diatur namun mengenai persyaratan kelengkapan *lifejacket* tersebut masih belum sesuai oleh Peraturan Direktur Jenderal Perhubungan Laut No: UM.008/9/20/DJPL – 12 Bab IV dalam Pasal 80.

Berdasarkan data diatas maka pemilik kapal KM. Banawa Nusantara 98 perlu mengganti *lifejacket* yang dilengkapi dengan peluit dan lampu seperti

yang telah diatur dalam Perdirjen Hubla No: UM.008/9/20/DJPL-12 pasal 80.

Selain pemilik kapal KM. Banawa Nusantara 98 perlu membuat peletakan *lifejacket* yang sesuai dengan aturan.

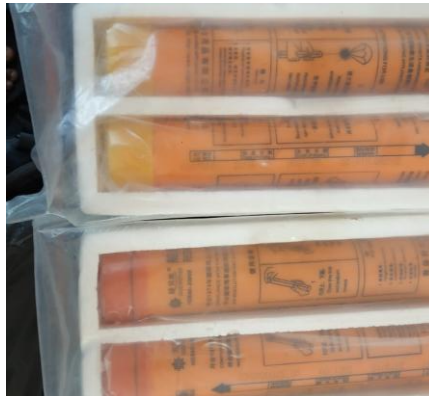
Gambar 5.4. Kondisi roket parasut

<b>Peraturan Direktur Jenderal Perhubungan Laut Nomor: UM 008/9/20/DJPL-12</b>	<b>KM. Banawa Nusantara 98</b>	<b>Keterangan</b>
6 (enam) unit roket parasut isyarat marabahaya yang memenuhi persyaratan Standar Kapal Non Konvensi Berbendera Indonesia Bab IV Seksi 13;	Pada KM. Banawa Nusantara 98 terdapat 4 buah	Dalam kondisi baik

Berdasarkan Peraturan Direktur Jenderal Perhubungan Laut No: UM.008/9/20/DJPL – 12 Bab IV dalam Pasal 80 bahwa roket parasut pada KM. Banawa Nusantara 98 telah memenuhi aturan yang berlaku dari sisi kondisi dan jumlah.
