**TINJAUAN PERAWATAN TALI KAPAL KMP. KIRANA II  
DALAM MENDUKUNG KESELAMATAN SANDAR  
DI PELABUHAN**

**PROGRAM STUDI DIPLOMA III STUDI NAUTIKA  
POLITEKNIK TRANSPORTASI SUNGAI DANAU DAN  
PENYEBERANGAN PALEMBANG  
TAHUN 2025**

**REVIEW OF THE KMP. KIRANA II SHIP'S ROPE MAINTENANCE IN  
SUPPORTING SAFETY OF MOUNTING AT THE PORT**

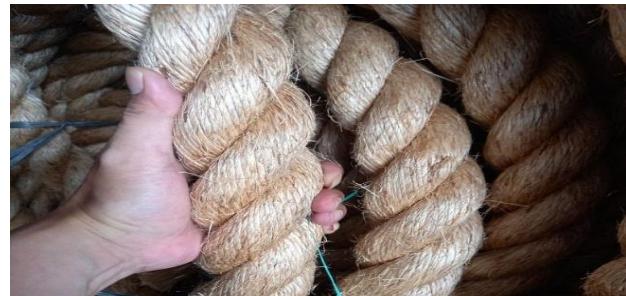
Gambar 2.1 Tali yang terbuat dari pohon pisang  
<https://www.megajaya.co.id>

- a) Tali dari bahan natural:
- (1) Tali dari serat abaka (pohon pisang) memiliki ketahanan terhadap air dan sifatnya lentur sehingga mudah dibentuk.
  - (2) Tali yang berasal dari pohon agava bersifat kurang tahan terhadap air dan kelembapan, sehingga lebih cepat menyerap air dan mudah mengalami kerusakan atau lapuk.

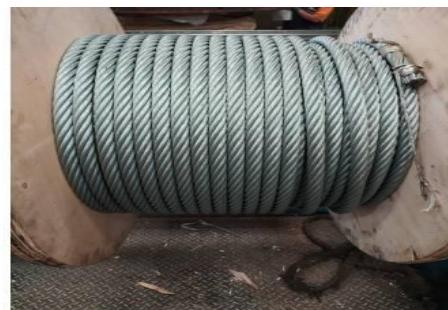
Gambar 2.2 Kawat seling  
<https://distributoralatkapal.com>

*Wire rope* atau yang dikenal juga sebagai kawat seling, merupakan salah satu jenis tali tambat yang digunakan dalam sistem *mooring*. Keunggulan dari *wire rope* terletak pada kekuatannya yang tinggi, sehingga mampu menahan beban maksimum (*breaking load*) secara efektif.

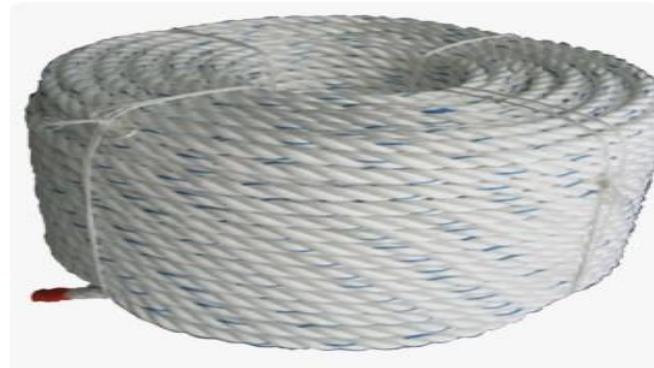
Gambar 2.3 Tali *propylene monofilament*  
<https://nobelriggindo.co.id>

Tali *polypropylene* merupakan jenis tali tambat yang dibuat dari bahan plastik *polypropylene*. Karena *polypropylene* merupakan turunan minyak bumi, harga tali ini cenderung dipengaruhi oleh fluktuasi harga minyak. Proses pembuatannya dimulai dengan ekstrusi biji plastik *polypropylene* menjadi serat filament, kemudian serat tersebut dipilin menjadi strand, dan strand akhirnya dipilin lagi menjadi tali. Keunggulan tali *polypropylene monofilament* sebagai tali tambat antara lain harganya yang relatif terjangkau, tidak menyerap air, serta tahan terhadap oli dan berbagai jenis cairan kimia.

Tali tambat yang digunakan pada KMP. Kirana II berbahan dasar *Polypropylene Monofilament*. Jenis ini dipilih karena tahan terhadap air laut, ringan, dan mudah dalam penanganan. Tali tambat merupakan elemen vital dalam proses sandar kapal karena berfungsi menahan dan menjaga posisi kapal agar tidak berpindah akibat arus, gelombang, atau angin. Pada kapal ini, digunakan beberapa konfigurasi tali tambat, antara lain:

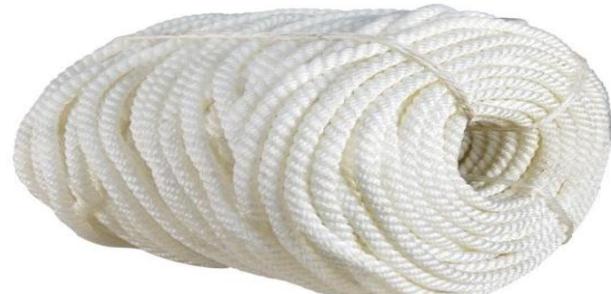
Gambar 2.4 Tali *polypropylene multifilament*  
<https://situansan.id>

Tali *polypropylene multifilament* memiliki keunggulan dalam hal ketahanan terhadap gesekan dan benturan dibandingkan dengan *polypropylene monofilament*. Perbedaan utama antara kedua jenis tali ini terletak pada proses produksinya serta ukuran serat yang dihasilkan dari masing-masing proses. Meskipun keduanya terbuat dari bahan dasar serat *polypropylene*, tali *monofilament* memiliki ukuran serat yang lebih besar, permukaannya terasa lebih kasar, dan benangnya lebih tebal saat dipegang. Sebaliknya, tali *multifilament* memiliki permukaan yang lebih halus dan serat yang lebih kecil, sehingga teksturnya lebih lembut.

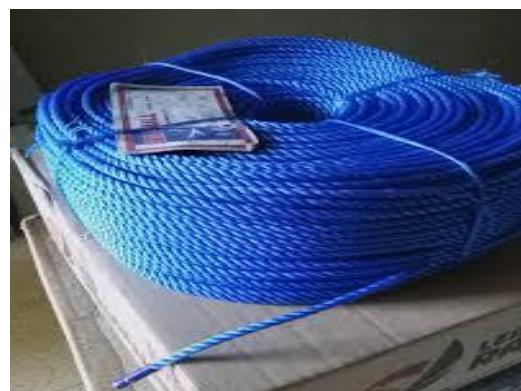
Gambar 2.5 Tali Nilon  
<https://www.asmarines.com>

Tali nilon merupakan salah satu jenis tali yang sering digunakan sebagai penopang pada sistem tambat kapal, meskipun harganya relatif tinggi. Tali sintetis ini diproduksi secara mekanis, memiliki serat yang halus dan mengkilap, tampak bersih, namun kurang tahan terhadap perubahan cuaca. Resistansinya 1,5 hingga 2,5 kali lipat dari tali Manila, dan ketahanannya saat basah adalah 83 mil. Tali nilon tidak akan kehilangan

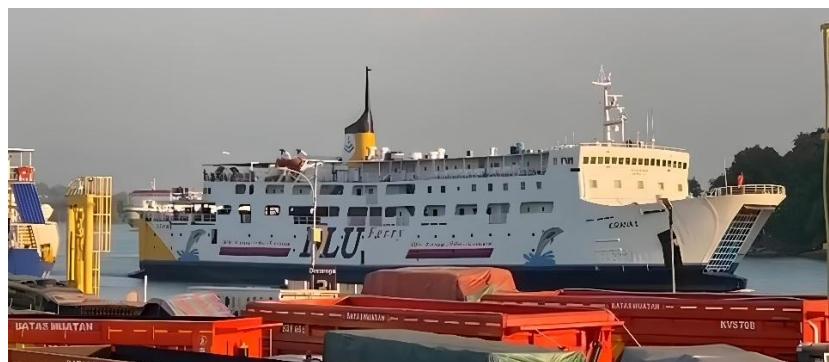
Gambar 4.1 KMP. KIRANA II

KMP. Kirana II merupakan kapal jenis *Roll-on/Roll-off Passenger (Ro-Ro Pax)* yang dioperasikan oleh PT. Dharma Lautan Utama. Kapal ini memiliki spesifikasi teknis sebagai berikut: panjang 109 meter, lebar 17,40 meter, dan *Gross Tonnage (GT)* sebesar 6.370 ton. Kapal ini mampu mengangkut hingga 836 penumpang, 46 truk campuran, dan 45 kendaraan kecil.

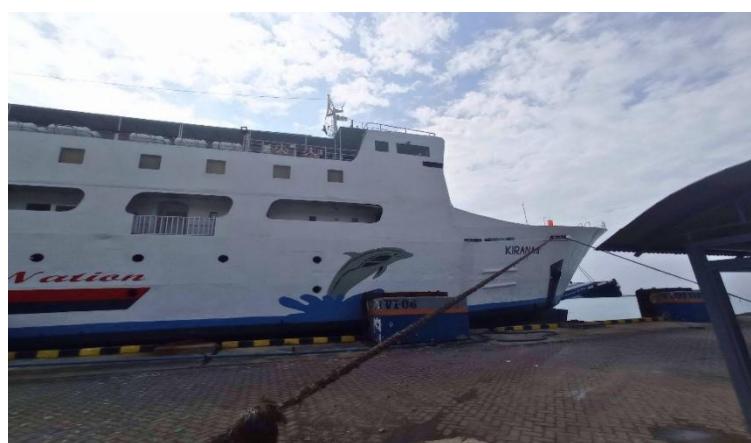
Gambar 4.2 *Head line*

- a. *Head Line*: Tali yang ditambatkan di haluan kapal untuk menahan gerakan mundur.
- b. *Stern Line*: Tali yang dipasang di buritan untuk menahan gerakan maju.
- c. *Spring Line*: Tali yang ditarik secara diagonal dari haluan ke belakang dan sebaliknya untuk menahan gerakan longitudinal.
- d. *Breast Line*: Menahan gerakan kapal menjauh atau mendekat ke dermaga di bagian belakang.

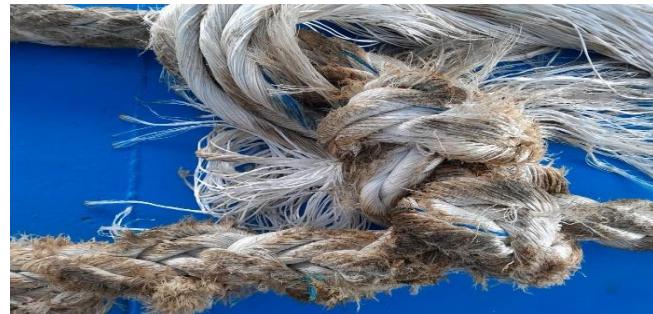
Pemeriksaan juga dilakukan saat tali dalam keadaan tegang untuk melihat distribusi beban pada setiap tali. Jika ditemukan tali yang sudah mengalami kerusakan, maka dilakukan permintaan penggantian melalui catatan di logbook. Tindakan korektif terhadap tali yang sudah aus atau rapuh menjadi penting karena berdampak langsung terhadap keselamatan operasional kapal. Penggantian tali biasanya dilakukan oleh pihak operator kapal bekerja sama dengan bagian perawatan darat atau penyedia material kapal. Dokumentasi hasil perawatan menjadi bukti kesesuaian dengan standar ISM Code dan SOP internal Perusahaan.

Gambar 4.4 Tali yang disimpul darurat akibat terputus

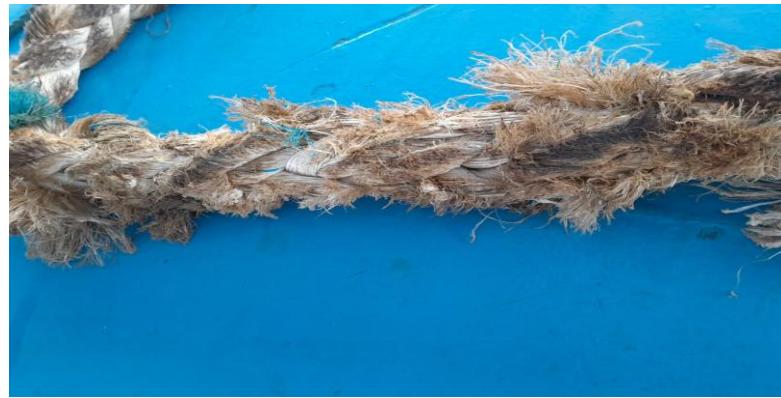
Gambar Tali Yang Sudah Aus

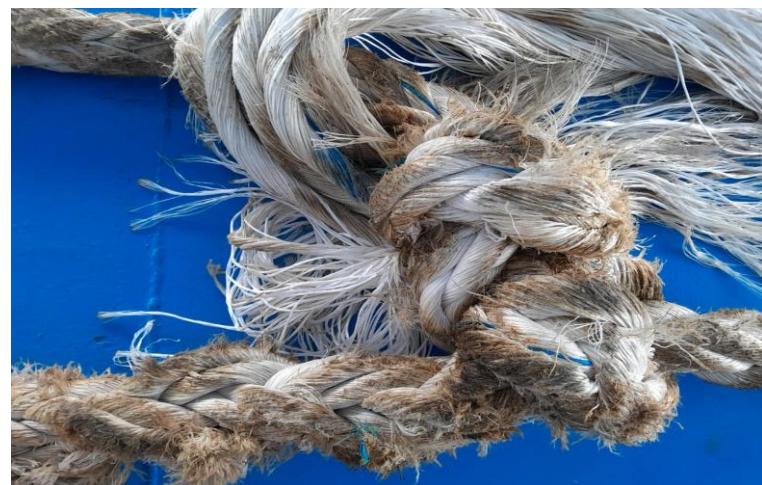
Gambar Tali Yang Disimpul Darurat Akibat Terputus
