BAB V

ANALISIS DAN PEMECAHAN MASALAH

5.1 Analisa Data Hasil Penelitian

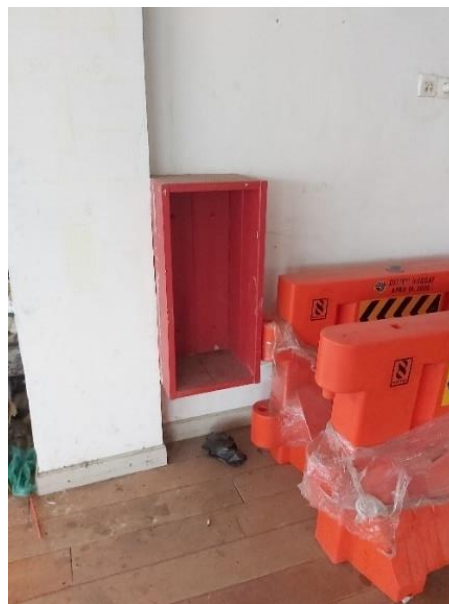
Berdasarkan pengamatan dan survey yang dilakukan, bahwa di lingkungan Pelabuhan Penyeberangan Bandar Sri Junjungan belum tersedia fasilitas informasi Fasilitas Keselamatan yang berupa nomor darurat, petunjuk jalur evakuasi serta fasilitas keselamatan seperti alat pemadam kebakaran. Kondisi alat pemadam kebakaran dapat dilihat pada gambar 5.1

Gambar 5. 1 Kondisi Alat Pemadam Kebakaran yang tidak tersedia

Pada Peraturan Menteri Tenaga Kerja dan Transmigrasi No. PER.04/MEN/1980 tentang Syarat-syarat pemasangan dan pemeliharaan alat pemadam api ringan. Pasal 6 ayat (1) Setiap alat pemadam api ringan harus dipasang menggantung pada dinding dengan penguatan atau dengan konstruksi penguat lainnya atau ditempatkan dalam lemari atau peti (Box) yang tidak dikunci dan APAR harus ditempatkan pada tempat yang terjangkau sebagai berikut tempat APAR yaitu ruang tunggu, loket penumpang, rumah MB, kantor, ruang kesehatan, loket kendaraan, gedung genset, dan gedung pompa.

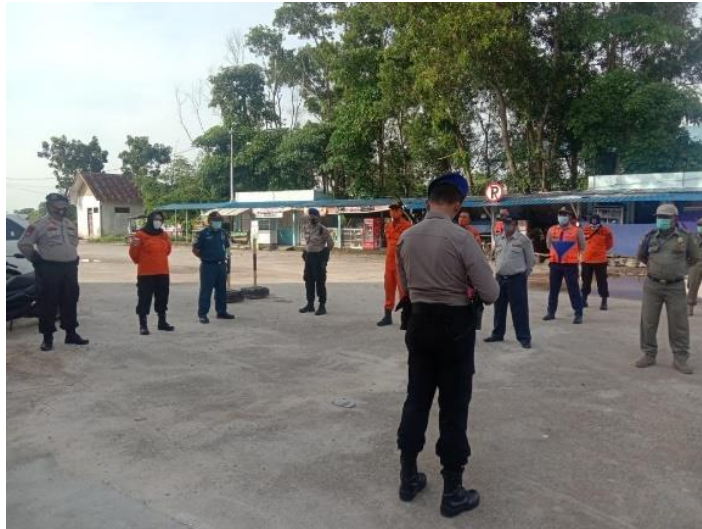
Berdasarkan pengamatan dan survey yang di lakukan penulis, bahwa di lingkungan Pelabuhan Penyeberangan Bandar Sri Junjungan telah tersedia Petugas keamanan yang berseragam. Petugas keamanan yang ada di Pelabuhan Bandar Sri Junjungan dapat dilihat pada gambar 5.2 :

Gambar 5.2 Petugas Keamanan di Pelabuhan

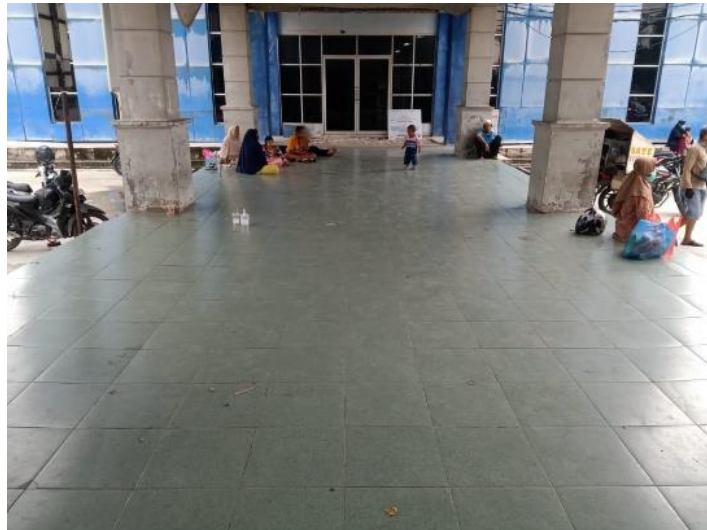
Berdasarkan pengamatan dan survey yang di lakukan penulis bahwa di lingkungan Pelabuhan Penyeberangan Bandar Sri Junjungan belum tersedia Informasi Gangguan Keamanan yang berupa tersedianya stiker berisi nomor layanan (SMS) pengaduan yang

Gambar 5.3 Lingkungan Pelabuhan tanpa informasi berupa stiker

Perlunya pengadaan nomor telepon darurat yang dapat dihubungi oleh siapapun di pelabuhan ketika berada dalam keadaan darurat agar dapat segera diketahui dan diberi pertolongan. Informasi pengaduan merupakan nomor telepon operator pelabuhan jika terjadi sesuatu hal yang tidak diinginkan baik pelayanan maupun hal lainnya. Pemberian informasi nomor telepon tersebut berupa stiker yang ditempel dan ditempatkan pada posisi yang strategis serta dapat dilihat dengan mudah dan jelas.

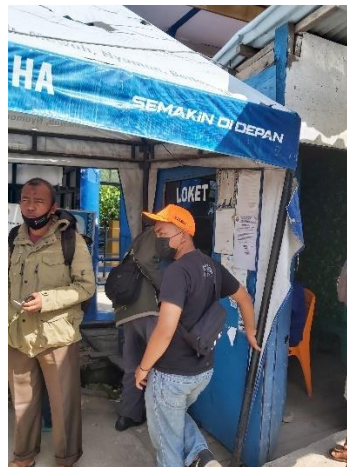
Pelabuhan Penyeberangan Bandar Sri Junjungan memiliki fasilitas loket, kondisi loket kendaraan dan penumpang dijadikan satu tempat, hal ini menyebabkan antrian antara penumpang dan penumpang yang membawa kendaraan. Adapun data survey dari waktu pelayanan loket bisa dilihat pada tabel 5.9

Gambar 5. 5 Kondisi Loker Pelabuhan Penyeberangan Bandar Sri Junjungan

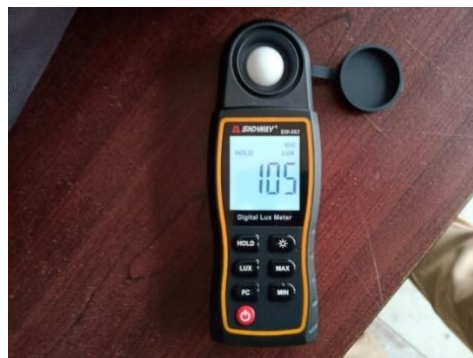
Titik	LUX
1	105 Lux
2	100 Lux
3	104 Lux
4	101 Lux
RATA - RATA	102,5 Lux

Gambar 5. 7 Alat untuk mengukur intesitas cahaya

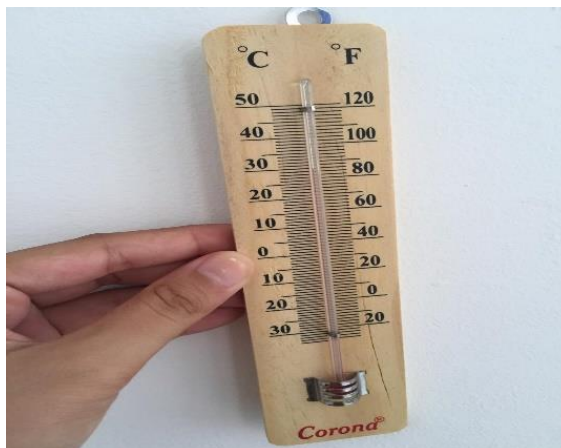
Tempat	Titik	Rata rata Suhu
Ruang Tunggu	Titik 1	29,2° C
	Titik 2	30,1° C
	Titik 3	29,8° C
	Titik 4	29,5° C
RATA - RATA		29,65° C

Gambar 5. 8 Alat pengukur suhu

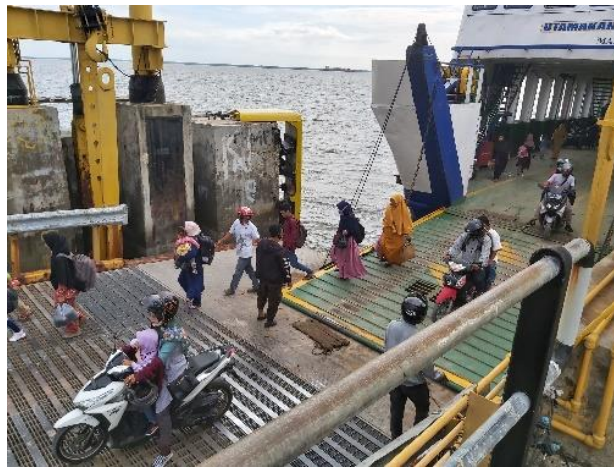
Terkait dengan aspek kenyamanan dalam Peraturan Menteri Perhubungan Nomor 39 tahun 2015 tentang Standar Pelayanan Angkutan Penyeberangan maka pihak pengelola pelabuhan harus menyediakan lajur penumpang di pelabuhan. Hal ini perlu dilakukan untuk memberikan rasa aman serta pemisah jalur penumpang dan kendaraan. Pada saat ini di Pelabuhan Penyeberangan Bandar Sri Junjungan belum tersedia fasilitas jalur penumpang dikarenakan penumpang masih berjalan di jalur kendaraan yaitu melalui pintu rampa.

Gambar 5. 9 Kondisi penumpang yang berada di jalur kendaraan

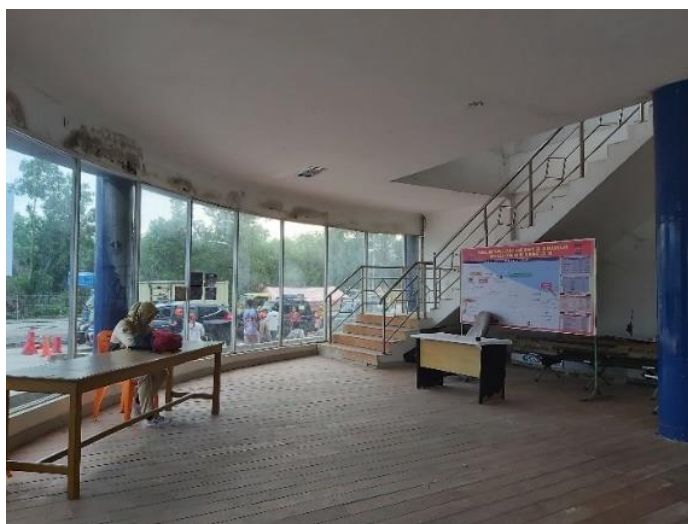
bahwa di lingkungan Pelabuhan Penyeberangan Bandar Sri Junjungan belum tersedia Fasilitas Layanan Penumpang yang memberikan informasi tentang perjalanan kapal dan layanan pegaduan.

Gambar 5. 10 Kondisi Pos Pelayanan Informasi di Pelabuhan Penyeberangan Bandar Sri Junjungan

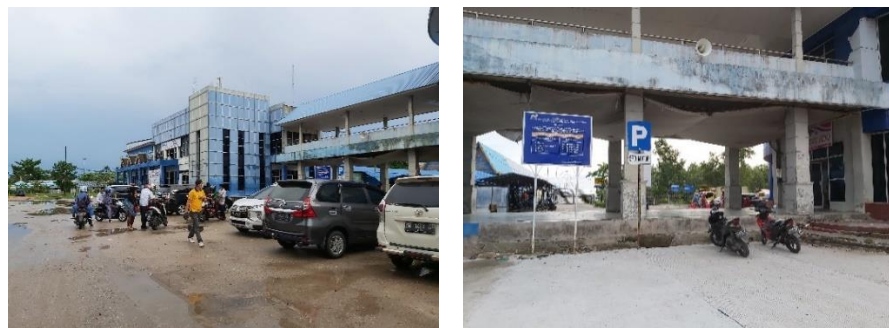
Terkait dengan aspek kemudahan atau keterjangkauan dalam Peraturan Menteri Perhubungan Nomor 39 Tahun 2015 tentang Standar Pelayanan Penumpang Angkutan Penyeberangan maka pihak pengelola pelabuhan harus menyediakan tempat parkir kendaraan baik roda 4 (empat) atau roda 2 (dua). Luas tempat parkir Pelabuhan Penyeberangan Bandar Sri Junjungan telah disesuaikan dengan lahan

Gambar 5. 11 Kondisi Lapangan Parkir Pelabuhan Penyeberangan

Bandar Sri Junjungan

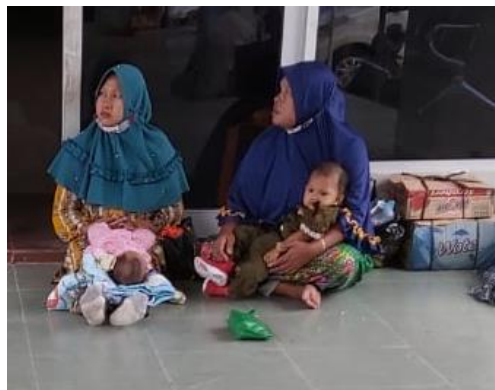
Berdasarkan pengamatan dan survey yang di lakukan penulis, bahwa di lingkungan Pelabuhan Penyeberangan Bandar Sri Junjungan belum tersedia ruang khusus untuk ibu menyusui dan bayi (Ruang Laktasi).

Gambar 5. 12 Kondisi ibu yang mengasuh anak yang duduk diluar Gedung terminal

Dengan disediakannya fasilitas untuk ibu menyusui agar pengguna jasa seperti ibu menyusui bayinya dengan nyaman dan aman

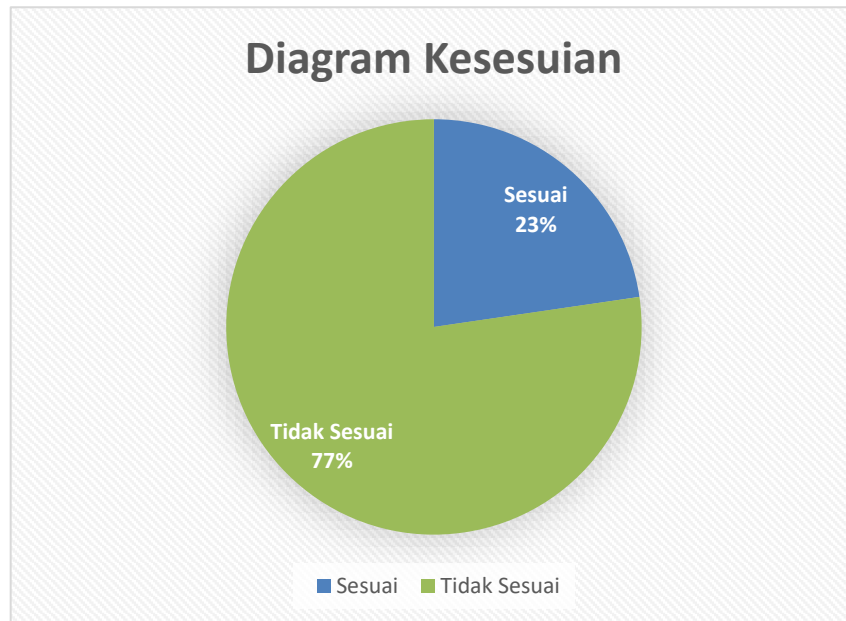
dengan Standar Pelayanan pada Pelabuhan Penyeberangan Bandar Sri Junjungan adalah sebesar 22,69% sedangkan yang tidak sesuai dengan Standar Pelayanan adalah sebesar 77,31%. Berikut adalah diagram persentase pelayanan penumpang di Pelabuhan Penyeberangan Bandar Sri Junjungan berdasarkan hasil analisa penulis :

Gambar 5. 13 Diagram Penilaian Pelayanan Penumpang Pada Pelabuhan Penyeberangan Bandar Sri Junjungan

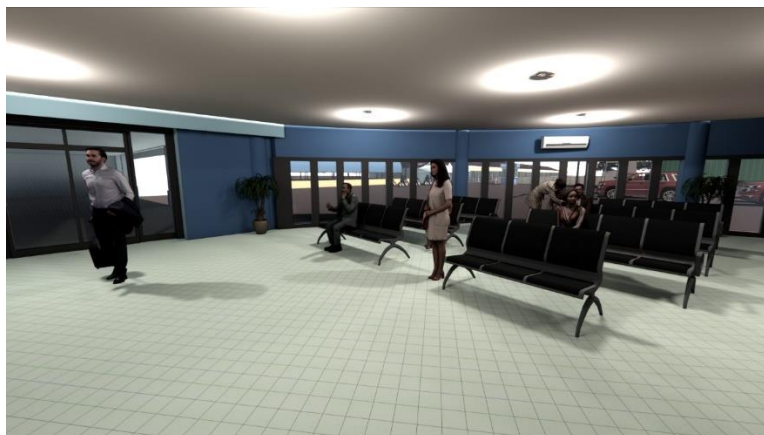
$$\begin{aligned} A_1 &= 1,2 m^2/\text{orang} \cdot 250 \text{ penumpang/kapal} \cdot 1 \text{ Kapal} \cdot 1 \cdot 1,2 \\ &= 360 m^2 \end{aligned}$$

Berdasarkan perhitungan luasan kebutuhan ruang tunggu, maka dibutuhkan ruang tunggu penumpang sebesar $360 m^2$.

Gambar 5. 18 Fasilitas ruang tunggu yang direncanakan

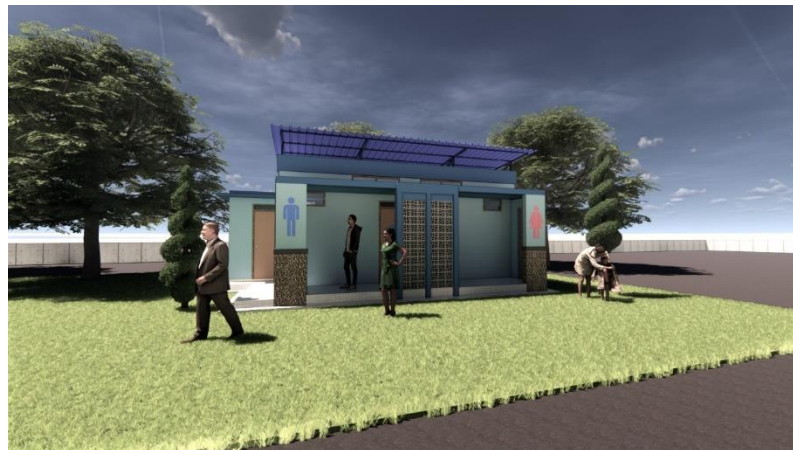
Toilet yang dibutuhkan di Pelabuhan Penyeberangan Bandar Sri Junjungan yaitu untuk toilet pria sebanyak 7 (tujuh) toilet dan toilet Wanita sebanyak 14 (empat belas) toilet.

Gambar 5. 19 Fasilitas toilet yang direncanakan

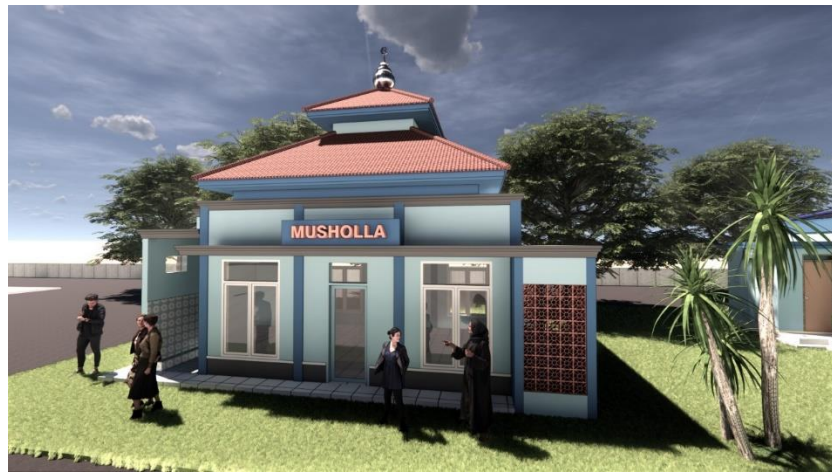
Berdasarkan Keputusan Menteri Perhubungan Nomor 52 tahun 2004 tentang Penyelenggaraan Pelabuhan Kebutuhan Ruang untuk Fasilitas Kesehatan didasarkan pada Kebutuhan Ruang Fasilitas Peribadatan untuk 250 Penduduk pendukung yaitu seluas 60 m^2 .

Gambar 5. 20 Fasilitas musholla yang direncanakan

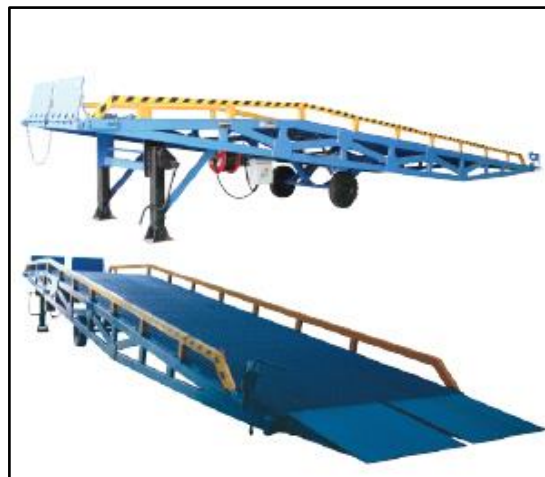
Terdapat *Mobile ramp* (alat bantu untuk naik ke sarana transportasi bagi penumpang disabilitas) dengan kemiringan maksimum 20° untuk menyambung dari *platform* (lantai dermaga) ke kapal sehingga penumpang yang sakit menjadi mudah ketika naik atau turun kapal.

Gambar 5. 23 Contoh *Mobile Ramp*
