## **BAB V**

### **ANALISIS DAN PEMECAHAN MASALAH**

#### **5.1 Analisis Data Hasil Penelitian**

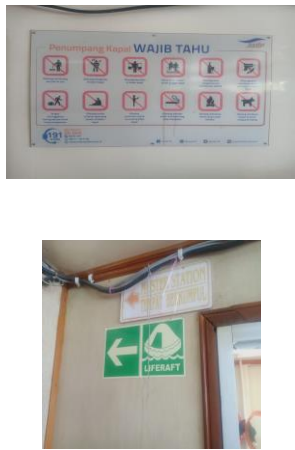
**Tabel 5.5** Informasi keselamatan dan Kesehatan

Uraian	Ketersediaan	Gambar
Ketersediaan informasi	Tersedia dalam bentuk Papan Petunjuk Informasi dan stiker

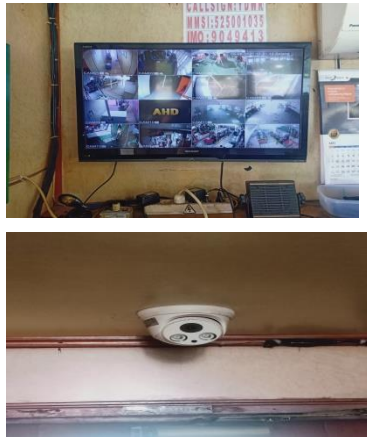
**Tabel 5.8** Fasilitas Keamanan

Nama fasilitas	Permenhub No 62 tahun 2019	Eksisting	Keterangan
Fasilitas Keamanan	Peralatan Pencegah tindak Kriminal	Tersedia CCTV di Ruang penumpang dan Fasilitas vital lainnya

Memenuhi

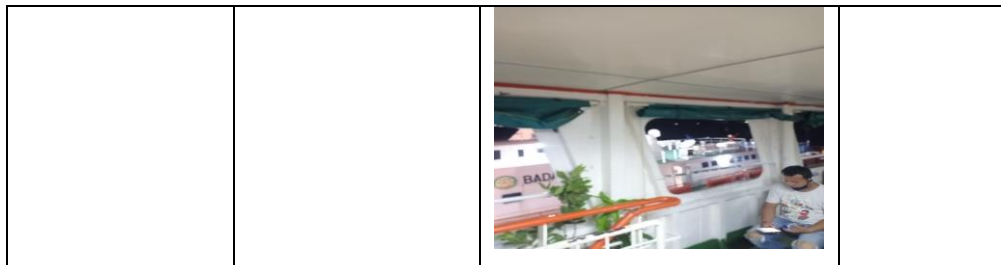
**Tabel 5.11** Ruang Penumpang Ekonomi Reguler

Memenuhi
	Terdapat ventilasi	Tersedia ventilasi yang berada di ruang penumpang ekonomi reguler	Memenuhi

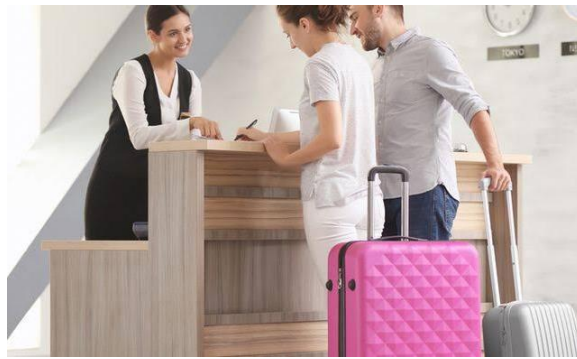
**Gambar 5.5** Fasilitas layanan penumpang reguler yang diharapkan

Perlu penambahan fasilitas layanan penumpang reguler di KMP Ambu - Ambu untuk memberikan informasi perjalanan kapal dan layanan penerima pengaduan dengan fasilitas mempunyai ruang atau tempat yang memiliki 1 (satu) meja kerja yang diletakkan di ruang tunggu atau ruang yang mudah dijangkau dan terdapat petugas informasi/ pramugari.

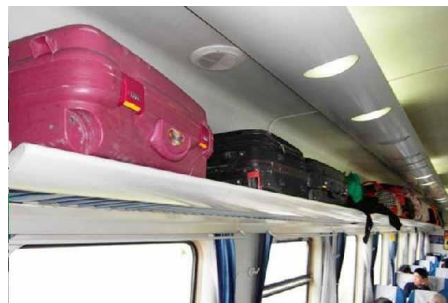
**Gambar 5.6** Fasilitas Bagasi penumpang yang diharapkan

Perlu penambahan fasilitas bagasi penumpang yang aman dan mudah dijangkau untuk memudahkan penumpang untuk membawa dan menempatkan barang bawaan.

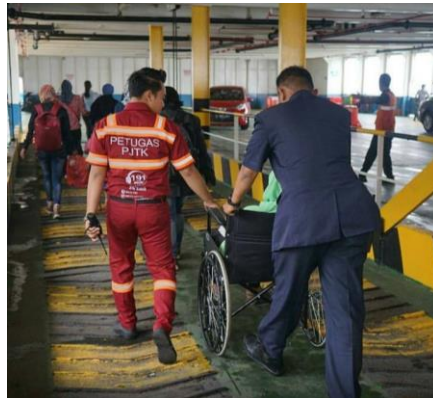
**Gambar 5.7** *Mobile ramp*

- 1) *Mobile ramp* dengan kemiringan maksimum 20 derajat untuk menuju ke kapal

Perlu dibuatnya *mobile ramp* khusus penumpang difable agar memudahkan akses penumpang berkebutuhan khusus saat naik ke kapal.

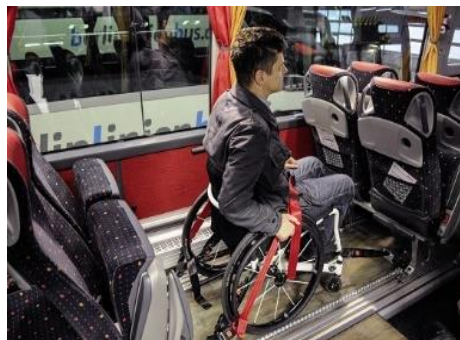
**Gambar 5.8** Tempat khusus *difable* dengan kursi roda

Perlu penambahan kursi roda dan tempat khusus penumpang *difable* dengan tanda berwarna yang mudah terlihat seperti pada bus trans Jakarta dan dilengkapi tali pengikat kursi roda, sehingga penumpang memiliki kebutuhan khusus menjadi nyaman ketika berada di atas kapal.

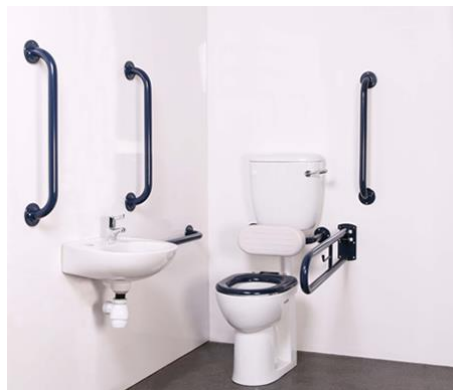
**Gambar 5.10** fasilitas toilet disable yang diharapkan

Penambahan toilet dengan fasilitas khusus *difable* atau penumpang berkebutuhan khusus akan memudahkan penumpang berkebutuhan khusus saat di atas kapal.
