## **BAB V**

### **ANALISIS DAN PEMECAHAN MASALAH**

#### 5.1.2 Analisa kesesuaian Standar Pelayanan Penumpang di atas KMP. Kubu Raya Pada Aspek Keselamatan

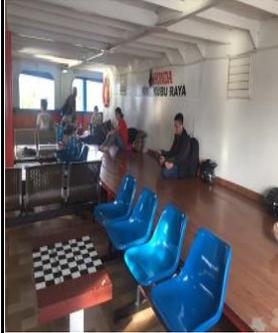
Sesuai, area bersih di ruang penumpang

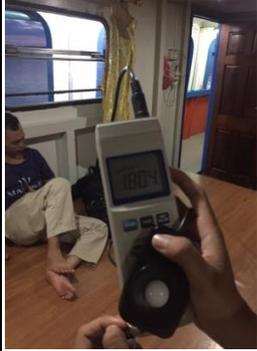
1	2	3	4	5	6	7
Lampu Penerangan	Tersedia	Lampu penerangan berfungsi sebagai sumber cahaya yang memberikan rasa nyaman bagi pengguna jasa dengan intensitas cahaya 200-300 lux	-	√

Lampu penerangan di Ruang penumpang tidak mencapai 200 lux
Kantin	Kondisi	Harus kompor/pemanas listrik	√	-

Lampu penerangan yang tersedia pada KMP Kubu Raya belum sesuai, maka harus ada perubahan lampu penerangan pada ruang tunggu dan ruang publik lainnya yang harus sesuai dengan intensitas cahaya yang seharusnya.

Standar pencahayaan kapal adalah 200-300 lux

$$200 \text{ lux} \times 1,46 \text{ watt} = 292 \text{ watt}$$

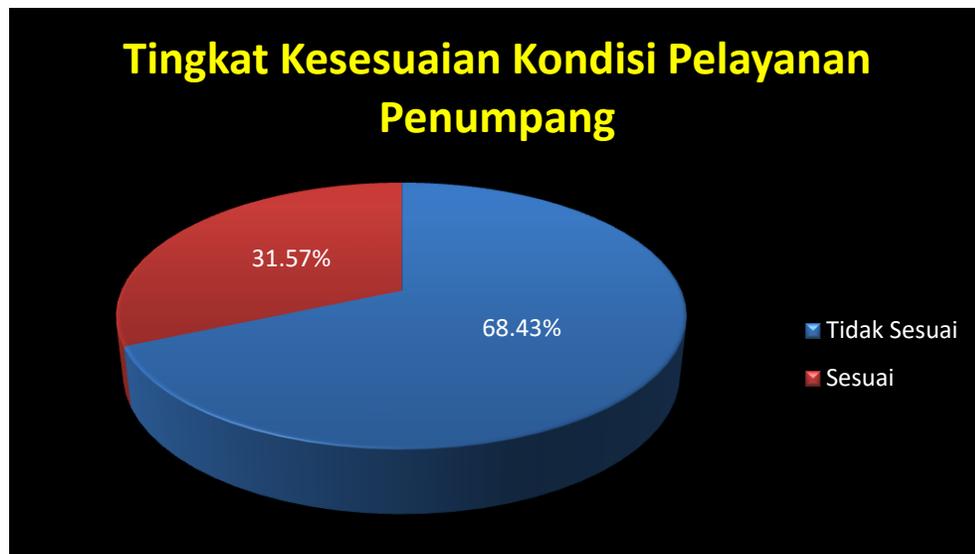
**Gambar 5. 1** Diagram Tingkat Kesesuaian Standar Pelayanan Penumpang

Dari Tabel 5.8 dapat disimpulkan bahwa persentase kesesuaian dari 5 aspek di KMP.Kubu Raya yang sesuai adalah 31,57 % dan yang tidak sesuai adalah 68,43%.

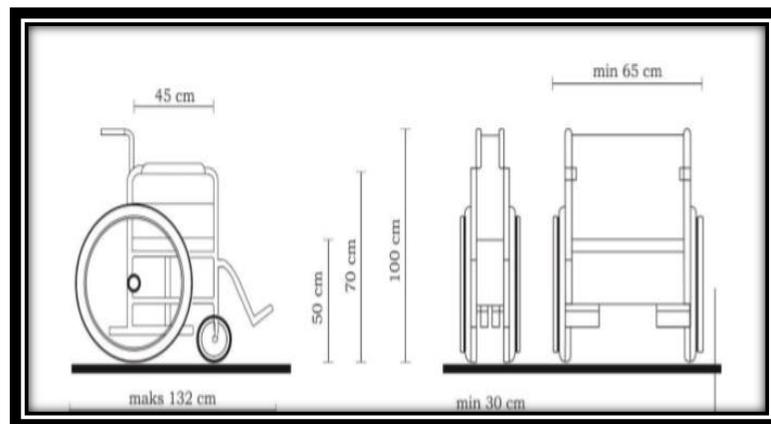
**Gambar 5. 2** Kursi Roda

- panjang keseluruhan kursi roda adalah maksimal 132 cm
- tinggi kursi roda dari lantai ke tempat pegangan untuk mendorong 100 cm
- tinggi tempat duduk kursi roda dari lantai 50 cm
- lebar kursi roda bila digunakan minimal 65 cm

- lebar kursi roda bila dilipat minimal 30 cm

Pengadaan kursi roda, yang diletakan pada lokasi yang mudah di jangkau oleh penumpang seperti pada ruang area publik dan ruang medis agar memudahkan penumpang yang mengalami keadaan darurat saat di evakuasi.

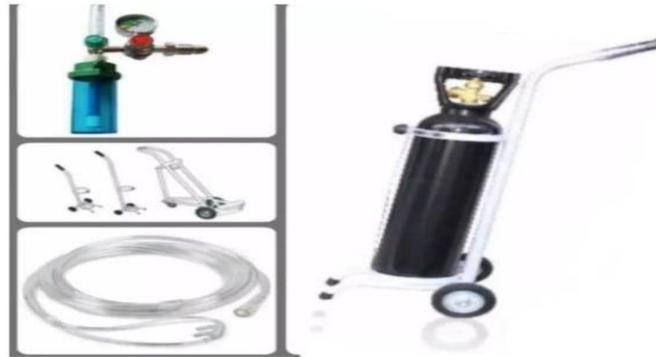
**Gambar 5. 3** Tabung Oksigen

Pengadaan tabung oksigen diletakkan di ruang medis atau ruang yang mudah terjangkau untuk membantu penumpang saat terjadi keadaan darurat .

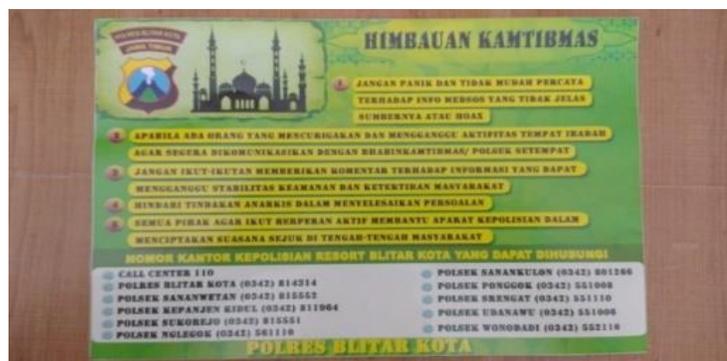
**Gambar 5. 5** Stiker Layanan Pengaduan Keamanan

Pengadaan informasi gangguan keamanan berupa *stiker* dengan nomor telepon dan/atau SMS layanan pengaduan yang mudah di baca dan terlihat dan disarankan untuk diberi tanggung jawab layanan pengaduan, maka harus ada layanan pengaduan kepada PT. Mitra Kapuas Utama yang dapat terlihat dengan mudah dan jelas.

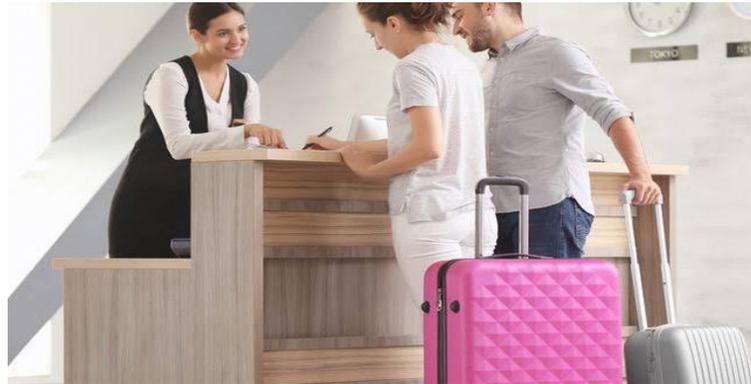
**Gambar 5. 6** Fasilitas layanan penumpang reguler yang diharapkan

Perlu penambahan fasilitas layanan penumpang reguler di KMP Kubu Raya untuk memberikan informasi perjalanan kapal dan layanan penerima pengaduan dengan fasilitas mempunyai ruang atau tempat yang memiliki 1 (satu) meja kerja yang diletakkan di ruang tunggu atau ruang yang mudah dijangkau dan terdapat petugas informasi.

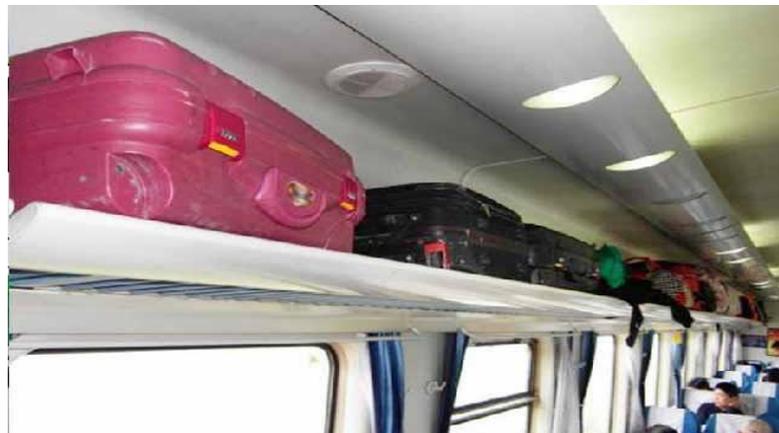
**Gambar 5. 7** Fasilitas Bagasi penumpang yang diharapkan

Perlu penambahan fasilitas bagasi penumpang yang aman dan mudah dijangkau untuk memudahkan penumpang untuk membawa dan menempatkan barang bawaan.

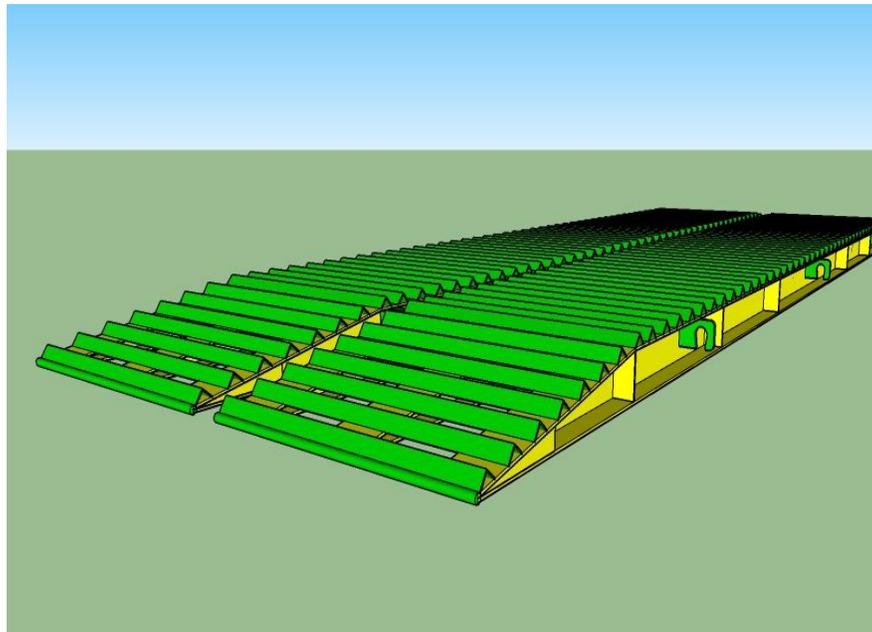
**Gambar 5. 8** Mobile Ramp

- 1) *Mobile ramp* dengan kemiringan maksimum 20 derajat untuk menuju ke kapal

Perlu dibuatnya *mobile ramp* khusus penumpang difable agar memudahkan akses penumpang berkebutuhan khusus saat naik ke kapal.

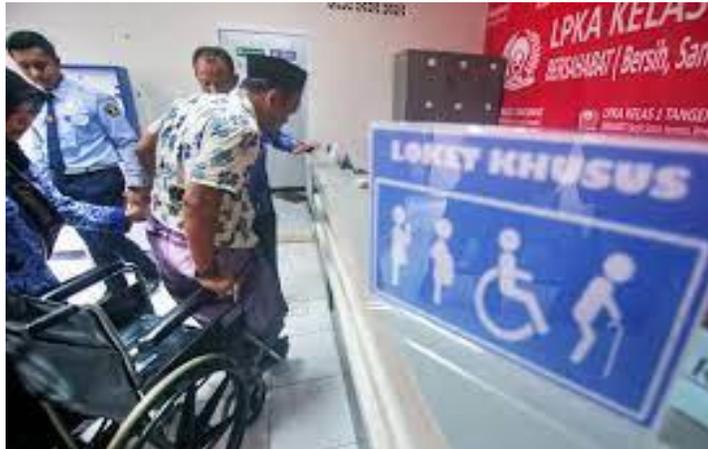
**Gambar 5. 9** Tempat khusus difable dengan kursi roda

Perlu penambahan kursi roda dan tempat khusus penumpang *difable* dengan tanda berwarna yang mudah terlihat seperti pada bus trans Jakarta dan dilengkapi tali pengikat kursi roda, sehingga penumpang memiliki kebutuhan khusus menjadi nyaman ketika berada diatas kapal.

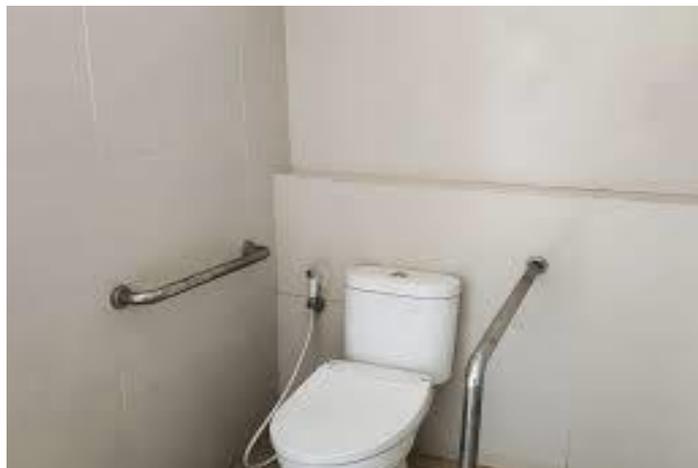
**Gambar 5. 10** Fasilitas toilet disable yang diharapkan

Penambahan toilet dengan fasilitas khusus *difable* atau penumpang berkebutuhan khusus akan memudahkan penumpang berkebutuhan khusus saat di atas kapal.
