## BAB V

### ANALISIS DAN PEMECAHAN MASALAH

##### 5.1.1. Analisis Kondisi Eksisting Pelayanan Penumpang

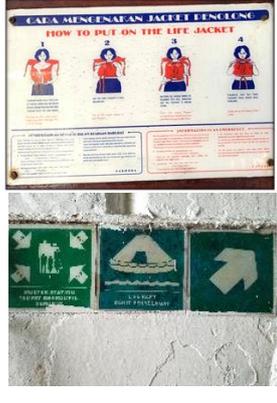
Jenis Pelayanan	Indikator	Tolok Ukur	Kondisi di KMP. Satria Pratama		Keterangan
			Sesuai	Tidak Sesuai	
Informasi keselamatan dan kesehatan	ketersediaan	Harus tersedia informasi fasilitas keselamatan dan Kesehatan yang mudah dilihat dan dibaca oleh penumpang.	√	-

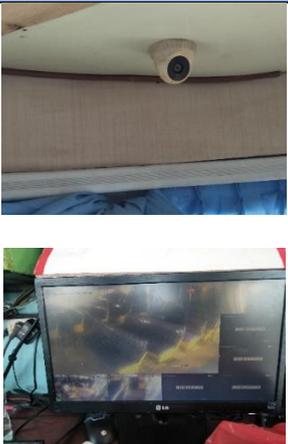
Jenis Pelayanan	Indikator	Tolok Ukur	Kondisi di KMP. Satria Pratama		Keterangan
			Sesuai	Tidak Sesuai	
1	2	3	4	5	6
Fasilitas keamanan	Ketersediaan	Tersedia CCTV meliputi: 1) Ruang Penumpang; dan 2) Fasilitas vital lainnya	√	-

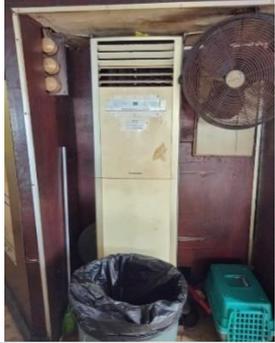
Ruang Lesehan / Tatami (Untuk kelas ekonomi dengan lama berlayar > 8 jam)	-	√	Tidak tersedia Ruang Lesehan/Tatami
		Kipas Angin/ AC	-	√	Kipas Angin/AC dalam kondisi rusak

- d. Perlu menambah ruang lesehan yang bersih dan nyaman untuk perjalanan >8 jam, menyediakan kursi dengan ukuran paling sedikit lebar 50 cm dan panjang 50 cm, meyediakan ruang ibu menyusui dengan kondisi bersih dilengkapi dengan AC/kipas angin dansofa dengan sandaran bantal kecil agar memberikan kenyamanan kepada pengguna jasa selama di atas kapal, serta menambah jumlah lampu diatas kapal agar intensitas cahaya sesuai dengan tolok ukur dalam PM 62 tahun 2019.

Pihak pengelola hendaknya menambah fasilitas di dalam ruang penumpang ekonomi seperti ruang lesehan yang bersih dan nyaman untuk perjalanan >8 jam, menyediakan kursi dengan ukuran paling sedikit lebar 50 cm dan panjang 50 cm dan menyediakan AC/kipas angin agar memberikan kenyamanan kepada pengguna jasa selama di atas kapal.

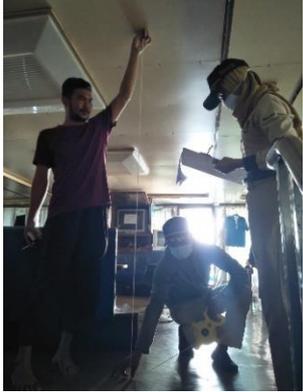
Jenis Pelayanan	Indikator	Tolok Ukur	Kondisi di KMP. Satria Pratama		Keterangan
			Sesuai	Tidak Sesuai	
1	2	3	4	5	6
Ruang Penumpang Non Ekonomi Reguler	Kondisi dan Ketersediaan	Tinggi ruangan paling rendah 1,90 m	√	-	Tinggi ruang penumpang 2,0 m

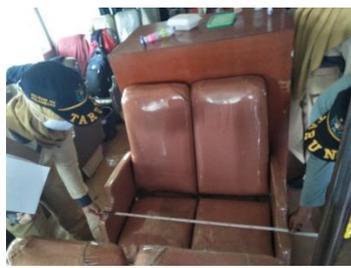
Tempat duduk dengan sandaran tangan untuk masing-masing penumpang dan setiap kursi dilapisi bantal dan sandaran jok, tiap kursi paling sedikit lebar 50 cm dan panjang 50 cm	√	-

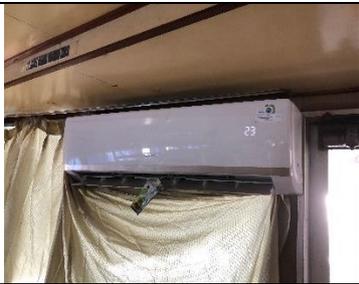
Panjang 60 cm tiap kursi)			
		AC	√	-

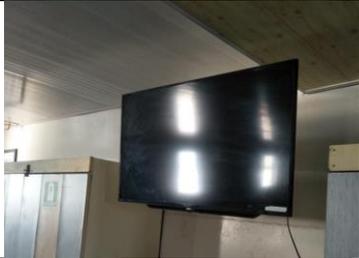
TV/Video/Audio	√	-

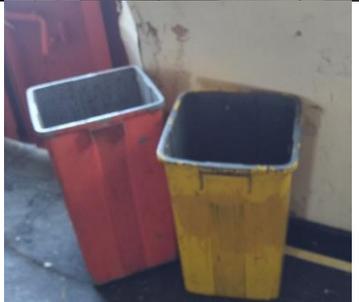
Tempat Sampah	√	-

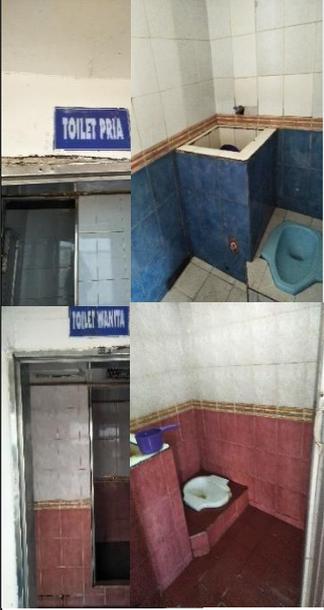
Jenis Pelayanan	Indikator	Tolok Ukur	Kondisi di KMP. Satria Pratama		Keterangan
			Sesuai	Tidak Sesuai	
1	2	3	4	5	6
Toilet Reguler	Jumlah dan Kondisi	Tersedia 1 (satu) toilet untuk 50 penumpang dan minimal terdapat toilet terpisah untuk setiap gender	-	√	Tersedia 2 toilet wanita dan 2 toilet pria

KMP. Satria Pratama menyediakan 4 toilet di ruang penumpang, 2 toilet wanita dan 2 toilet pria. Berdasarkan perhitungan, jumlah toilet di KMP. Satria Pratama belum memenuhi standar pelayanan yang ada.

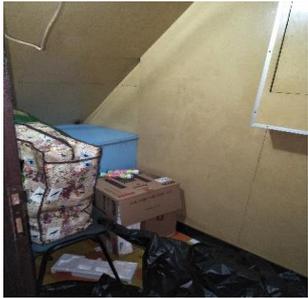
Jenis Pelayanan	Indikator	Tolok Ukur	Kondisi di KMP. Satria Pratama		Keterangan
			Sesuai	Tidak Sesuai	
1	2	3	4	5	6
Ruang Menyusui Reguler	Ketersediaan dan kondisi	Tersedia kursi/sofa dengan sandaran tangan	-	√	Ruang Menyusui tidak digunakan secara optimal

Perbaikan dan perawatan Ruang Ibu menyusui untuk fasilitas ibu dan anak di atas kapal dengan kondisi yang layak yang tersedia sofa dengan sandaran bantal kecil dan tersedia AC/kipas angin untuk memberi kenyamanan kepada ibu dan anak yang menyusui saat berlayar di atas kapal.

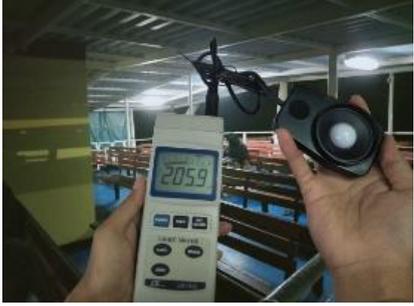
No	Titik	Intensitas Cahaya	Gambar
1	1	205.9lux

Berdasarkan survei lampu penerangan di atas KMP. Satria Pratama adalah 173,85 lux dan tidak sesuai dengan peraturan yang berlaku.

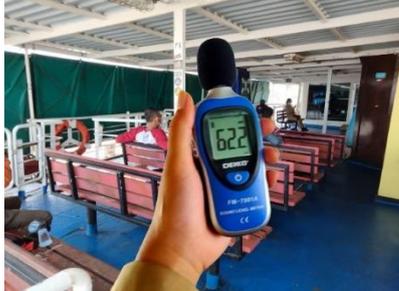
No	Keterangan	KMP. Satria Pratama
1	Intensitas suara saat kebisingan normal

Perbandingan		22,8 dB

Jadi, perbandingan intensitas suara disaat penyampaian informasi dengan kebisingan yang ada sudah memenuhi standar yaitu lebih dari 20dB.

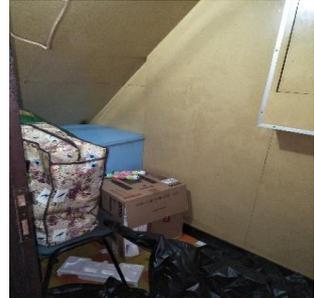
Akses prioritas	-	√	Tidak tersedia akses prioritas
		Kemudahan akses untuk ke toilet	-	√	Tidak tersedia kemudahan akses untuk ke toilet
		Tersedia ruang khusus ibu menyusui	-	√	Ruang ibu menyusui tidak tersedia ventilasi, kondisi ruangan kotor, dipenuhi barang-barang
