**ANALISA PENYEBAB PATAHNYA RING PISTON MESIN  
INDUK PADA CYLINDER NO 5 UNTUK MELAKUKAN  
LANGKAH PERBAIKAN DI KAPAL  
MV. TANTO TANGGUH**

Diajukan dalam rangka penyelesaian  
DIII Permesinan Kapal

**PROGRAM STUDI DIPLOMA III PERMESINAN KAPAL  
POLITEKNIK TRANSPORTASI SUNGAI DANAU DAN  
PENYEBERANGAN PALEMBANG  
TAHUN 2025**

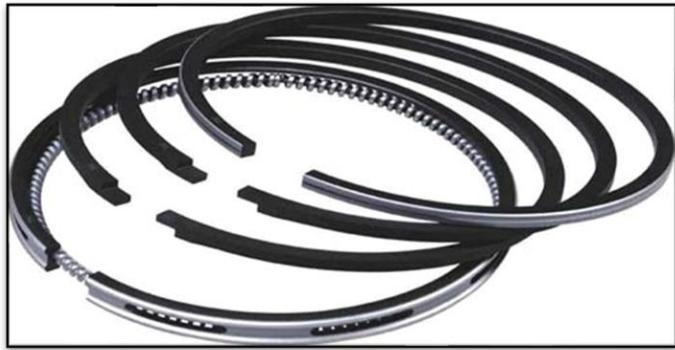
Gambar 2.2 Ring Piston

Pada mesin induk kapal tipe dua langkah (2-tak), piston biasanya dilengkapi dengan tiga buah piston ring yang memiliki fungsi dan posisi berbeda.

- 1) Piston ring pertama yang terletak atas disebut compression ring atau cincin kompresi. Cincin ini berfungsi untuk menahan tekanan gas hasil pembakaran agar tidak bocor ke bawah piston serta membantu mengantarkan panas dari piston ke dinding silinder.
- 2) *Compression* ring kedua, yang berperan sebagai pendukung cincin kompresi utama dalam menahan tekanan dan juga membantu menciptakan penyegelan tambahan agar proses pembakaran tetap efisien.
- 3) Piston ring ketiga adalah *scraper ring* atau *wiper ring*, yang terletak di bagian paling bawah dari susunan ring. Cincin ini berfungsi untuk mengikis kelebihan oli pelumas dari dinding silinder, sehingga mencegah oli masuk ke ruang pembakaran. Ketiga ring ini bekerja sama untuk menjaga performa mesin, mengontrol pelumasan, serta mencegah keausan dan kerusakan akibat kebocoran atau panas berlebih.

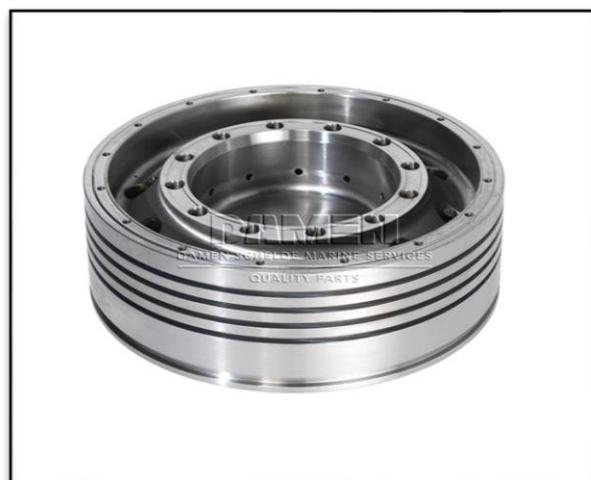
Gambar 2.3 Piston

Saat mesin bekerja dengan daya poros yang besar, suhu di bagian puncak torak dapat mencapai sekitar 400°C, sedangkan tepi torak berada pada kisaran 200–250°C. Perbedaan suhu hingga 150°C ini membuat torak memuai lebih banyak dibanding silinder. Karena itu, ukuran torak perlu dibuat sedikit lebih kecil agar kelonggaran antara torak dan dinding silinder tetap aman saat mesin panas.

Desain torak umumnya berbentuk kerucut yang terdiri dari dua bagian. Bagian atas merupakan puncak torak yang dilengkapi alur untuk cincin kompresi, sedangkan bagian bawah bisa berbentuk silinder atau kerucut tambahan, tergantung rancangan. Kenaikan suhu tidak hanya memengaruhi bentuk puncak torak, tetapi juga bagian-bagian lain dari komponen ini. Pada mesin dengan *supercharger*, tenaga yang dihasilkan memang lebih besar, tetapi suhu torak juga meningkat. Jika suhunya terlalu tinggi, cincin torak berisiko macet di dalam alurnya.

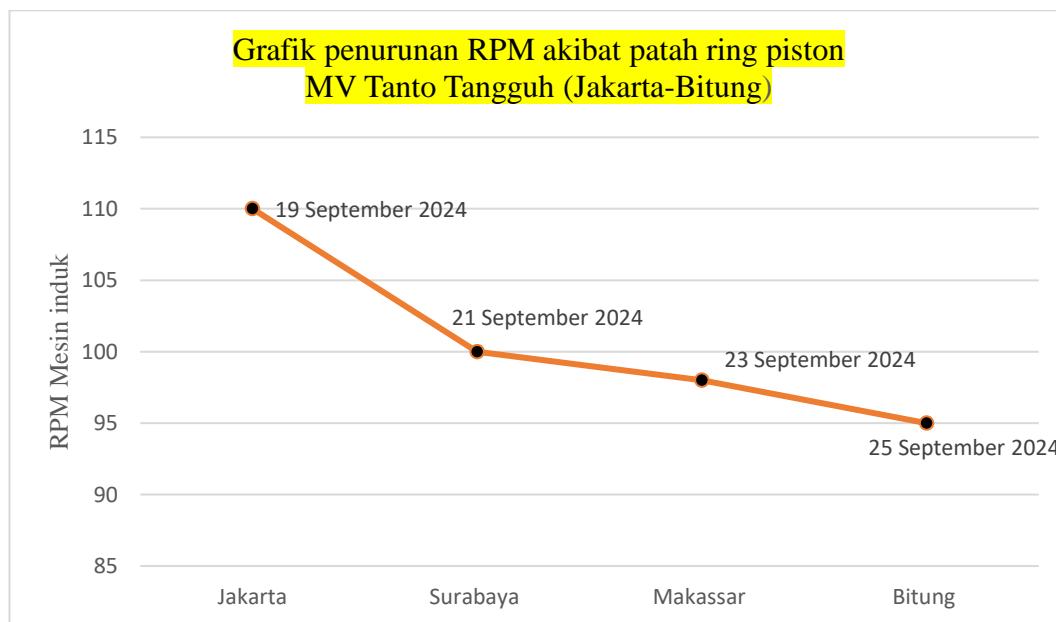
Tabel 4.3 Grafik Penurunan RPM

kemudian tiba di Surabaya pada 20 September 2024 dan melanjutkan perjalanan menuju Makassar pada 21 September 2024. Setelah singgah di Makassar pada 23 September 2024, kapal kembali melanjutkan perjalanan menuju Bitung dan tiba pada 25 September 2024. Gangguan pada mesin mulai terdeteksi setelah kapal meninggalkan Surabaya, ditandai dengan meningkatnya temperatur gas buang pada silinder nomor 5. Saat kapal mendekati perairan Makassar, penurunan kecepatan putaran mesin semakin nyata, dari semula 110 RPM turun menjadi 95 RPM. Penurunan performa ini tidak hanya memperlambat laju jelajah kapal, tetapi juga meningkatkan konsumsi bahan bakar per satuan daya karena mesin harus bekerja lebih berat untuk mempertahankan operasi. Dalam kondisi tersebut, diperlukan penyesuaian parameter pengoperasian mesin serta pemantauan rutin terhadap sistem propulsi guna mencegah kerusakan lanjutan.

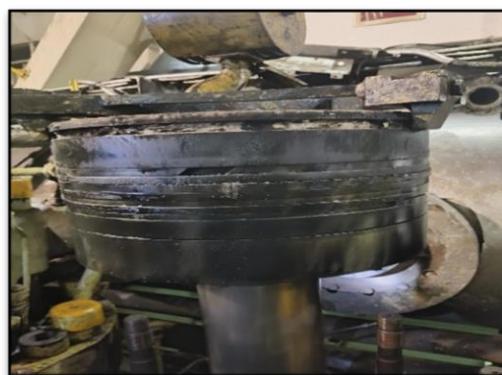
Gambar 4.2 Ring Piston Bekas

Berdasarkan hasil pencatatan data harian mesin induk MV Tanto Tangguh, temperatur gas buang pada silinder nomor 5 tercatat mencapai 390°C, sedangkan rata-rata temperatur gas buang pada silinder lainnya berada di kisaran 340–355°C. Selisih suhu yang cukup signifikan ini menunjukkan adanya ketidakseimbangan proses pembakaran pada silinder tersebut. Kondisi temperatur gas buang yang lebih tinggi dari batas normal operasi ( $\pm 390^{\circ}\text{C}$ ) berpotensi mempercepat degradasi material ring piston akibat paparan panas berlebih. Akumulasi panas ini dapat mengurangi kekuatan mekanis ring piston, memperbesar risiko deformasi, dan pada akhirnya memicu keretakan atau patah. Temuan ini memperkuat dugaan bahwa tingginya temperatur gas buang merupakan salah satu indikator awal kerusakan pada ring piston di mesin induk kapal.

- a. Peningkatan *end gap*, dan *clearance groove* menunjukkan bahwa ring piston mengalami keausan melebihi ambang batas yang ditentukan oleh pabrikan mesin.

- b. Diameter ring piston yang berkurang juga mengindikasikan aus akibat gesekan berlebih atau kurangnya pelumasan.
- c. Temperatur silinder yang tinggi diduga menjadi pemicu pelemahan material ring piston, sehingga mudah retak dan patah.
- d. Penurunan tekanan kompresi menjadi bukti adanya kebocoran akibat ring piston tidak dapat lagi menjalankan fungsi sealing secara optimal.
- e. Goresan pada dinding liner kemungkinan besar disebabkan oleh pecahan ring piston yang bergesekan langsung dengan liner tanpa lapisan pelumas memadai.

Sebagai bentuk penanganan, ring piston yang rusak segera diganti, dan dilakukan pembersihan secara menyeluruh pada *cylinder head* dan piston. Tindakan ini bertujuan untuk mengembalikan kinerja mesin induk ke kondisi optimal dan mencegah kerusakan yang lebih serius selama pelayaran berikutnya.

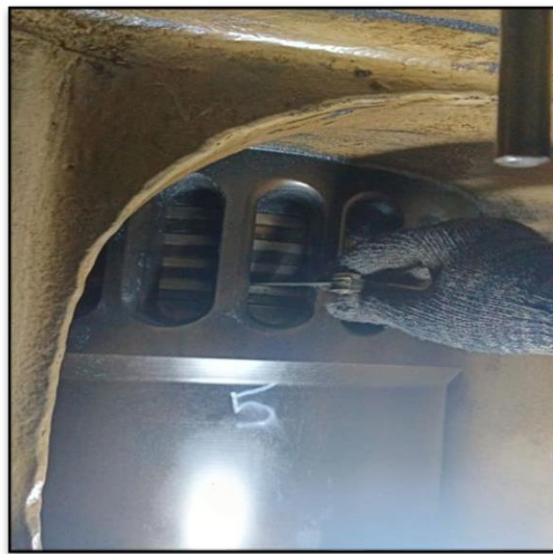
Gambar 4.4 Pengukuran gap ring piston

a. Pengukuran Gap Ring Piston dan *Side Clearance*

Cela samping ring piston merupakan jarak antara ring dengan dudukannya pada piston. Umumnya terdapat tiga buah ring piston dalam satu piston, sehingga seluruhnya harus diukur. Proses pengukuran dilakukan setelah piston dilepas dari blok silinder. Piston kemudian dibersihkan menggunakan bensin atau kain lap agar bebas dari oli dan kotoran, namun ring piston tetap terpasang. Selanjutnya, feeler gauge dimasukkan ke cela antara ring dan dudukan piston dengan ketebalan yang sesuai. Hasil pengukuran kemudian dicatat dan dibandingkan dengan spesifikasi standar yang berlaku.

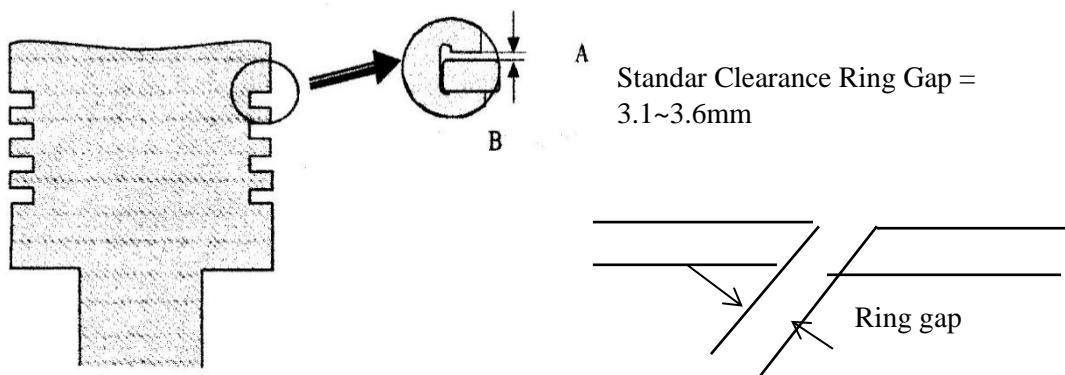
**CLEARANCE PISTON RING GROOVE AND GAP**

Standart clearance	Limit clearance
Groove No.1 and No.2 = 12.5mm	Groove No.1 and No.2 = 13.1mm
Groove No.3 and No.4 = 9.5mm	Groove No.3 and No.4 = 10.1mm

**Remark :** Piston Ring No.1,2,3,4 Used OLD Spare  
 Piston Crown Used OLD Spare

PISTON groove	
Groove No 1	12.8
Groove No 2	12.8
Groove No 3	9.7
Groove No 4	9.7

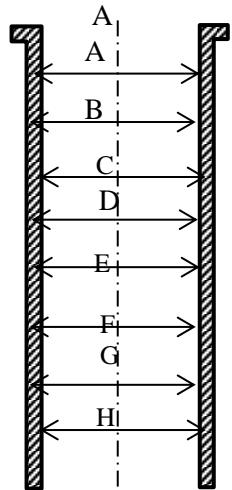
Lampiran 4: Clearance cylinder no 5

### INSIDE DIAMETER OF CYLINDER LINER

POS	F - A	P - S
A	500.98	500.85
B	501.21	501.16
C	501.57	501.66
D	500.37	500.25
E	500.31	500.20
F	500.22	500.20
G	500.21	500.20
H	500.21	500.20

**TOTAL RUNN HRS CYL LINER : 7292 HRS**
