BAB V

ANALISIS DAN PEMECAHAN MASALAH

5.1.1 Analisis Kondisi Eksisting Pelayanan Penumpang

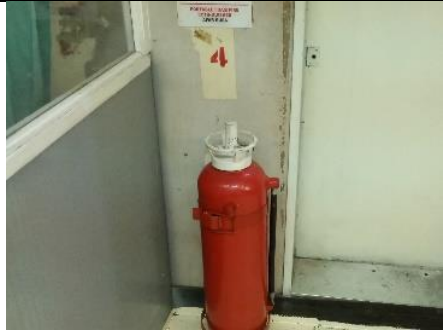
Jenis Pelayanan	Indikator	Tolok Ukur	Kondisi di KMP. Suramadu Nusantara		Keterangan
			Sesuai	Tidak Sesuai	
1	2	3	4	5	6
Fasilitas keselamatan	Kondisi Ketersediaan Fungsi	Alat Pemadam Kebakaran	√	-	Tersedia 24 APAR di atas kapal dengan kondisi bagus dan berfungsi serta mudah dijangkau yaitu 3 unit di Anjungan, 1 unit di <i>control room</i> , 3 unit di ruang penumpang <i>VIP</i> , 5 unit di ruang penumpang ekonomi, 5 unit di ruang mesin, 1 unit di jalan penumpang, 1 unit di kantin, 5 unit di <i>cardeck</i> dengan masa <i>expired</i> Agustus 2021.

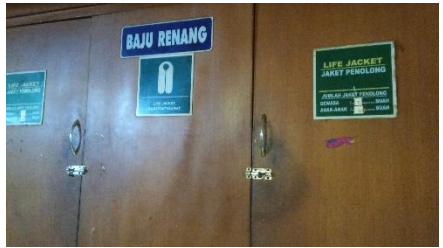
Sprinkler dan Alarm Pendeteksi asap	-	√	Tidak tersedia <i>Sprinkler</i> di ruang penumpang
		<i>Life Jacket</i>	√	-	Tersedia 315 unit <i>life jacket</i> dewasa dilengkapi peluit dan lampu, serta 113 unit <i>life jacket</i> tanpa peluit dan lampu, dan tersedia 96 unit <i>life jacket</i> anak yang berada di dalam lemari khusus <i>life jacket</i>

Pihak Pengelola kapal harus menyediakan fasilitas keselamatan berupa *Sprinkler* diruang penumpang yang dapat berfungsi dengan baik.

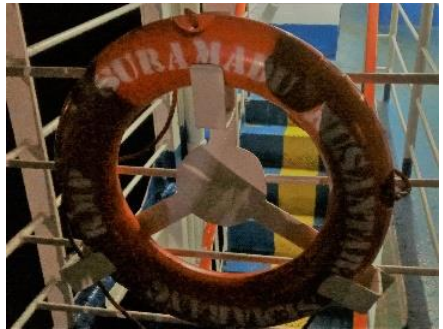
<i>Life Buoy</i>	√	-	Tersedia 16 unit <i>life buoy</i> di atas kapal yang mudah dijangkau

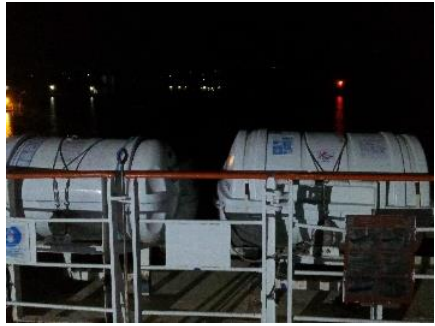
<i>Liferaft</i>	√	-	Tersedia 13 unit <i>life raft</i> diatas kapal yang terletak 6 unit di kiri kapal dan 7 unit di kanan

<p>kapal dengan masa <i>expired</i> sampai dengan Maret 2022</p>

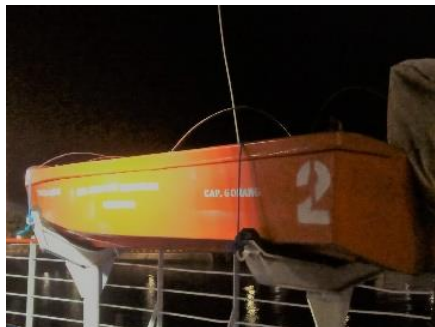
Sekoci	√	-	<p>Tersedia 2 unit sekoci dalam keadaan baik dan siap pakai</p>

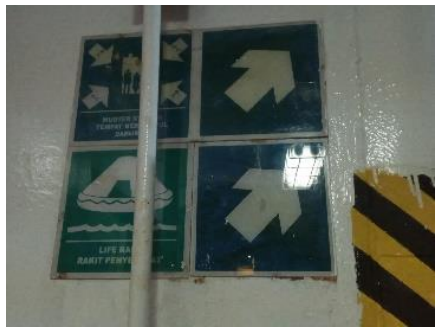
Petunjuk jalur evakuasi	√	-	<p>Tersedia petunjuk jalur evakuasi yang dapat terlihat dengan jelas</p>

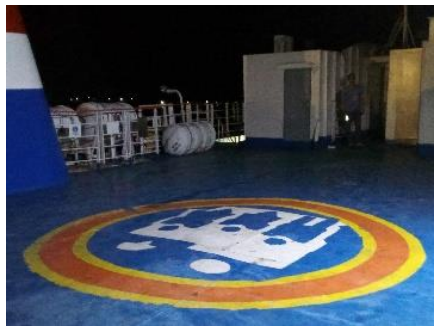
Titik kumpul evakuasi	√	-	<p>Tersedia <i>Muster station</i></p>

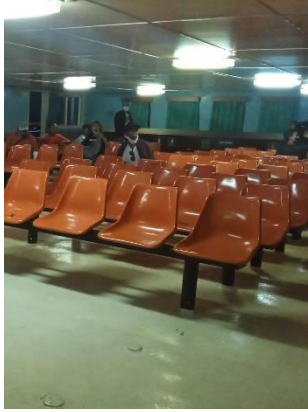
Jenis Pelayanan	Indikator	Tolok Ukur	Kondisi di KMP. Suramadu Nusantara		Keterangan
			Sesuai	Tidak Sesuai	
1	2	3	4	5	6
Ruang Penumpang Reguler	Kondisi dan Ketersediaan	Tinggi ruangan paling rencang 1,90 m	√	-	Tinggi ruang penumpang 2,0 m

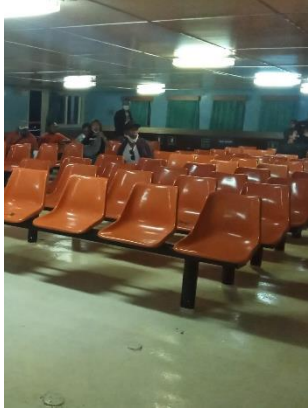
Tempat duduk penumpang dengan ukuran paling sedikit lebar 50 cm dan panjang 50 cm	-	√	Lebar Kursi 40 cm

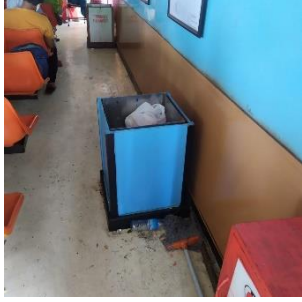
Area bersih 100%	-	√	Terdapat sampah dalam ruang penumpang

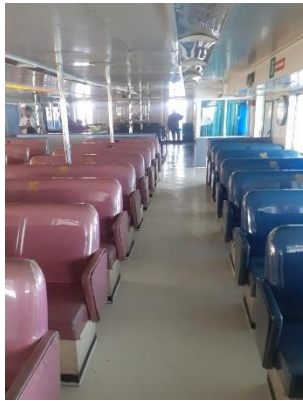
Jenis Pelayanan	Indikator	Tolok Ukur	Kondisi di KMP. Suramadu Nusantara Keterangan		Keterangan
			Sesuai	Tidak Sesuai	
1	2	3	4	5	6
Ruang Penumpang non Ekonomi Reguler	Kondisi dan Ketersediaan	Tinggi ruangan paling rendah 1,90 m, tempat duduk dengan sandaran tangan untuk masing-masing penumpang dan setiap kursi dilapisi bantalan dan sandaran jok	√	-	Tinggi ruang penumpang 2,0 m

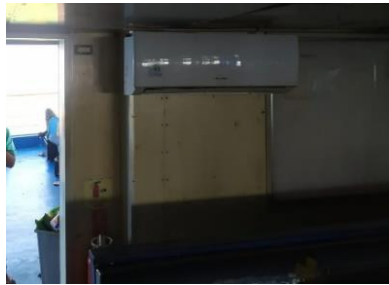
Kursi Reklining	-	√	Tidak tersedia kursi reclining
		AC	-	√	AC dalam kondisi rusak

Penambahan fasilitas di dalam ruang penumpang reguler non ekonomi seperti kursi *reklining/declining set* dan kursi sofa panjang yang memiliki sandaran dan berlapis busa dari *upholstery* (kain berlapis) agar penumpang merasa nyaman saat berada di atas kapal.

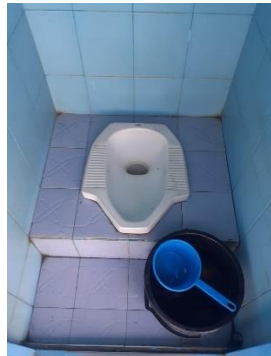
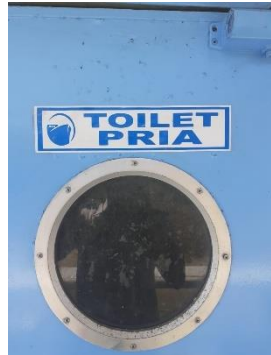
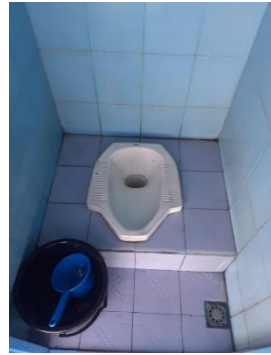
Jenis Pelayanan	Indikator	Tolok Ukur	Kondisi di KMP. Suramadu Nusantara		Keterangan
			Sesuai	Tidak Sesuai	
1	2	3	4	5	6
Toilet	Ketersediaan	1 toilet untuk 50 orang	√	-	Tersedia 2 toilet wanita dan 2 toilet pria

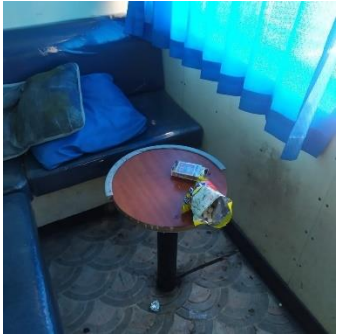
Jenis Pelayanan	Indikator	Tolok Ukur	Kondisi di KMP. Suramadu Nusantara		Keterangan
			Sesuai	Tidak Sesuai	
1	2	3	4	5	6
Ruang Menyusui	Ketersediaan	Kursi/ sofa	-	√	Ruang ibu menyusui tidak digunakan secara optimal, kondisi ruangan kotor dan pengap, tidak terdapat wastafel.

Penambahan Ruang Ibu menyusui untuk fasilitas ibu dan anak di atas kapal dengan kondisi yang layak yang tersedia sofa dengan sandaran bantal kecil dan tersedia AC/kipas angin untuk memberi kenyamanan kepada ibu dan anak yang menyusui saat berlayar di atas kapal.

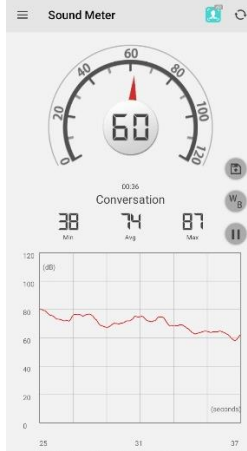
No	Keterangan	KMP. Suramadu Nusantara
1	Intensitas suara saat kebisingan normal

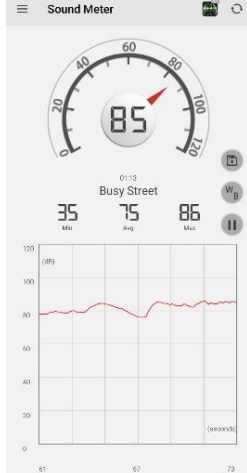
2	Intensitas suara saat kebisingan penyampaian informasi

Perbandingan		25 dB

Jadi, perbandingan intensitas suara disaat penyampaian informasi dengan kebisingan yang ada sudah memenuhi standar yaitu lebih dari 20dB.

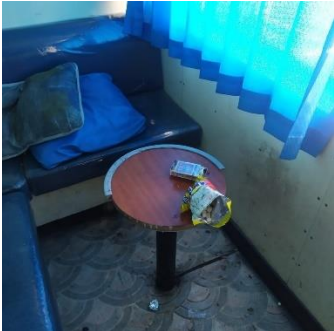
20 derajat untuk penyambung dari <i>platform</i> ke kapal			
		Tersedia kursi roda	-	√	Tidak tersedia kursi roda
		Akses prioritas	-	√	Tidak tersedia akses prioritas
		Kemudahan akses untuk ke toilet	-	√	Tidak tersedia kemudahan akses untuk ke toilet
		Ruang ibu menyusui	-	√	<p>Ruang ibu menyusui tidak digunakan secara optimal, kondisi ruangan kotor dan pengap, tidak terdapat <i>wastafel</i>.</p>

Penambahan toilet dengan fasilitas khusus *difable* atau penumpang berkebutuhan khusus akan memudahkan penumpang berkebutuhan khusus saat di atas kapal
