**STANDARISASI KONDISI EKSISTING DAN KEBUTUHAN
RAMBU SUNGAI DAN DANAU DI WADUK IR. H. DJUANDA
KABUPATEN PURWAKARTA PROVINSI JAWA BARAT**

KERTAS KERJA WAJIB

**PROGRAM STUDI DIPLOMA III
LALU LINTAS ANGKUTAN SUNGAI DANAU DAN PENYEBERANGAN
POLITEKNIK TRANSPORTASI DARAT INDONESIA - STTD**

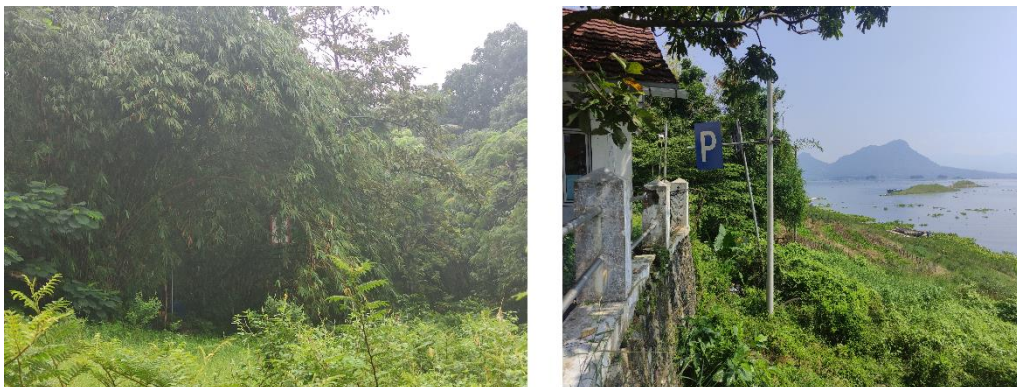
Gambar 1.2 Contoh Kondisi Eksisting Rambu Sungai dan Danau

Fungsi dan peran dari rambu sungai dan danau sangatlah dibutuhkan demi membantu kelancaran nakhoda dalam membawa kapal serta untuk keselamatan kapal-kapal yang melintas. Namun, kondisi eksisting pada beberapa rambu sungai dan danau tidak sesuai dengan Peraturan Direktur Jenderal Perhubungan Darat Nomor: KP.4755/AP005/DRJD/2020 Tentang Pedoman Teknis Rambu Sungai dan Danau, seperti posisi tiang rambu yang sudah tidak lurus, tertutup vegetasi, serta kebutuhan rambu sungai dan danau di beberapa titik yang dilalui oleh kapal masih belum terpenuhi, dibandingkan dengan kondisi perairan yang ada seperti adanya belokan, kegiatan-kegiatan di tengah alur perairan seperti aktivitas perikanan dengan menggunakan media keramba jaring apung, dan beberapa hambatan lainnya yang memerlukan rambu sungai dan danau.

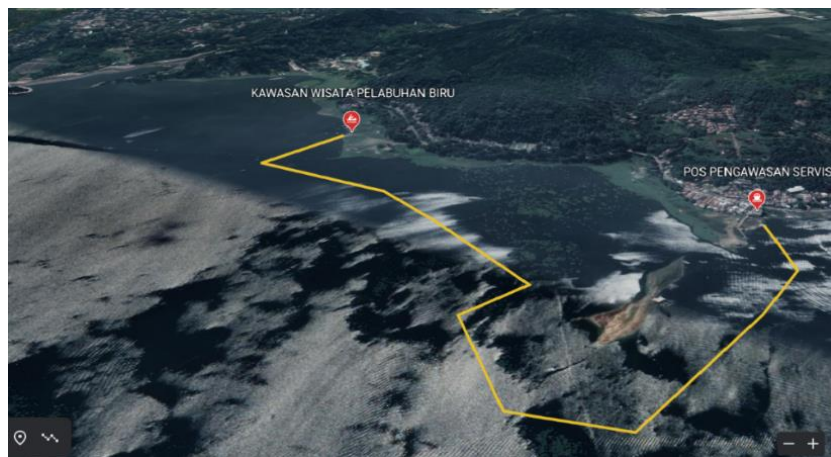
Gambar 1.5 Lintasan Pos Pengawasan Servis – Kawasan Wisata Pelabuhan Biru

Berikut ini adalah lintasan berdasarkan sistem sewa nakhoda dari Pos Pengawasan Servis sampai Kawasan Wisata Pelabuhan Biru sepanjang 5 km.

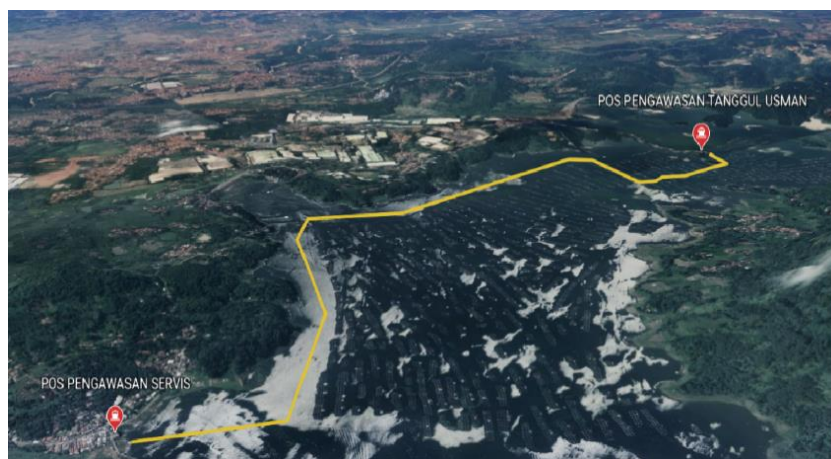
Gambar 1.6 Lintasan Pos Pengawasan Servis – Pos Pengawasan Tanggul Usman

Berikut ini adalah lintasan berdasarkan sistem sewa nakhoda dari Pos Pengawasan Servis sampai Pos Pengawasan Tanggul Usman sepanjang 4,55 km.

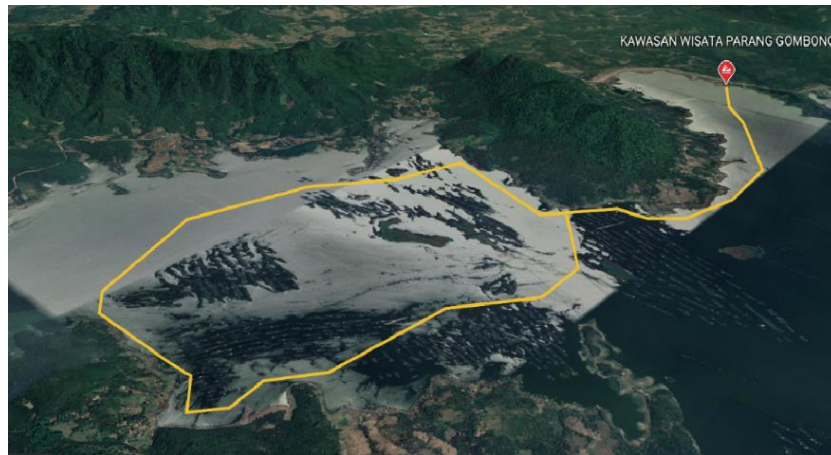
Gambar 1.7 Lintasan Kapal Wisata di Kawasan Wisata Parang Gombang

Berikut ini adalah lintasan kapal wisata berdasarkan sistem sewa nakhoda di Kawasan Wisata Parang Gombang sepanjang 18,89 km. Lintasan kapal wisata tersebut hanya sebatas mengitari sekitar kawasan wisata.

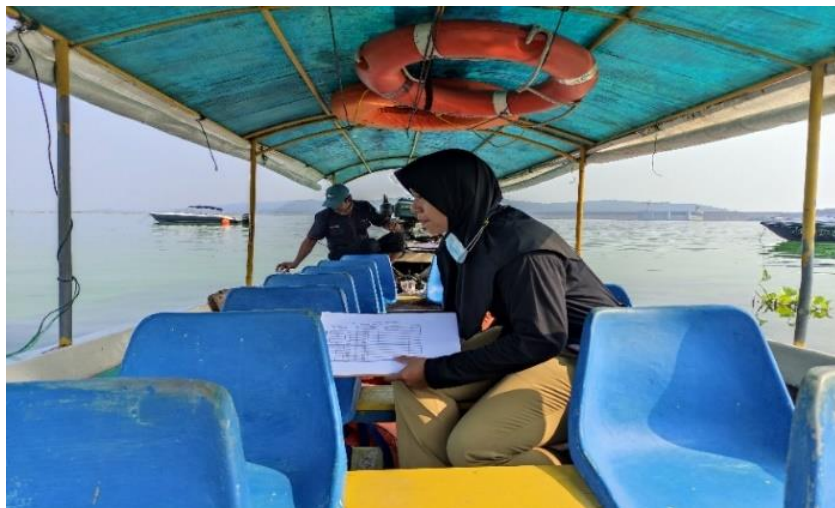
Gambar 4.6 Kapal Motor Getek yang Mengangkut Penumpang

Perbedaan Kapal Motor Getek yang mengangkut penumpang dengan Kapal Motor Getek yang mengangkut barang bisa dilihat dari fasilitas nya. Kapal Motor Getek yang mengangkut penumpang biasa menggunakan papan kayu atau bangku sebagai tempat duduk penumpang.

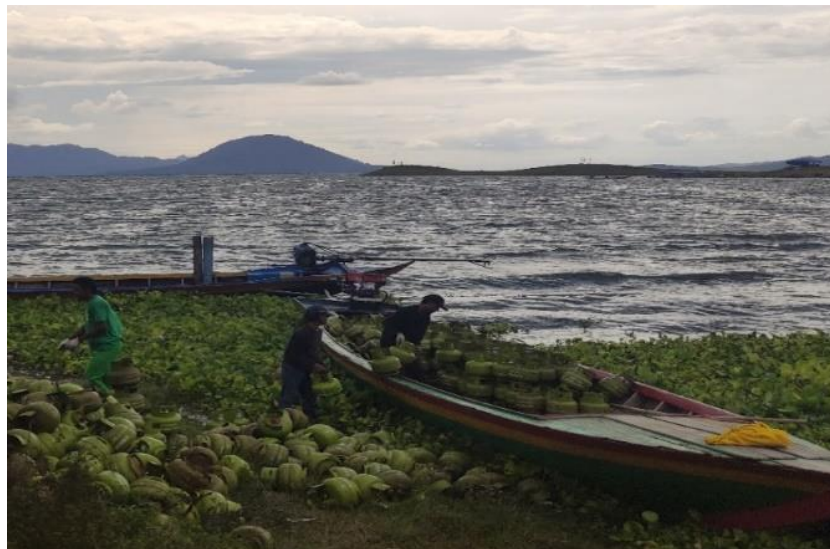
Gambar 4.7 Kapal Motor Getek yang Mengangkut Barang

Kapal Motor Getek yang mengangkut barang tidak terpasang kayu atau bangku. Selain hal tersebut, tidak ada perbedaan yang lebih spesifik mengenai Kapal Motor Getek yang mengangkut penumpang dengan Kapal Motor Getek yang mengangkut barang, keduanya memiliki bentuk dan ukuran yang sama.

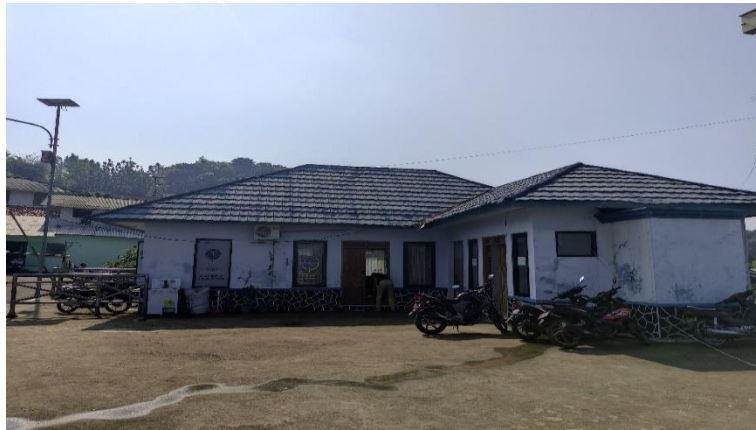
Gambar 4.8 Gedung Kantor Pos Pengawasan Servis

Gedung kantor Pos Pengawasan Servis memiliki luas 48 m² dan tingginya yaitu 2,5 m. Gedung kantor Pos Pengawasan Servis didalamnya terdapat ruang kantor untuk pegawai, ruang tamu, dapur dan toilet.

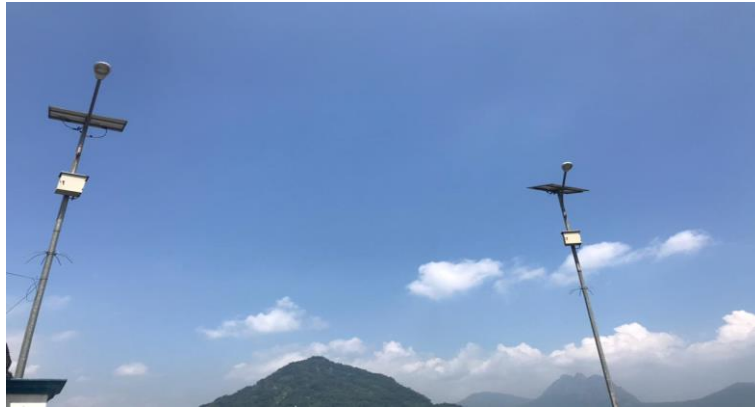
Gambar 4.14 Lampu Penerangan Pos Pengawasan Servis

Fasilitas lampu penerangan di Pos Pengawasan Servis berjumlah 9 buah dengan sistem dari lampu penerangan yang ada menggunakan *Solar Panel*.

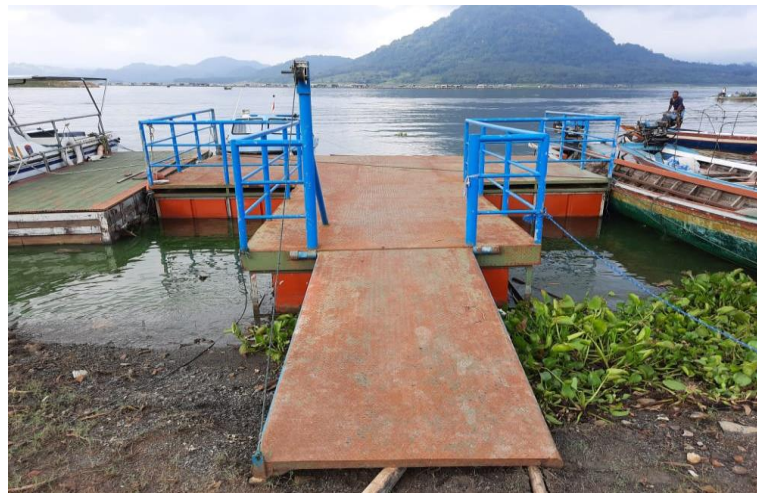
Gambar 4.15 Dermaga Ponton Pos Pengawasan Servis

1	2	3
Jembatan Penghubung	Panjang	2,40 Meter
	Lebar	1,22 Meter
	Tinggi	0,40 Meter
	Bahan	Besi
	Tahun Pembuatan	2019
Jembatan Penghubung	Panjang	2,40 Meter
	Lebar	1,22 Meter
	Tinggi	0,40 Meter
	Bahan	Besi
	Tahun Pembuatan	2019

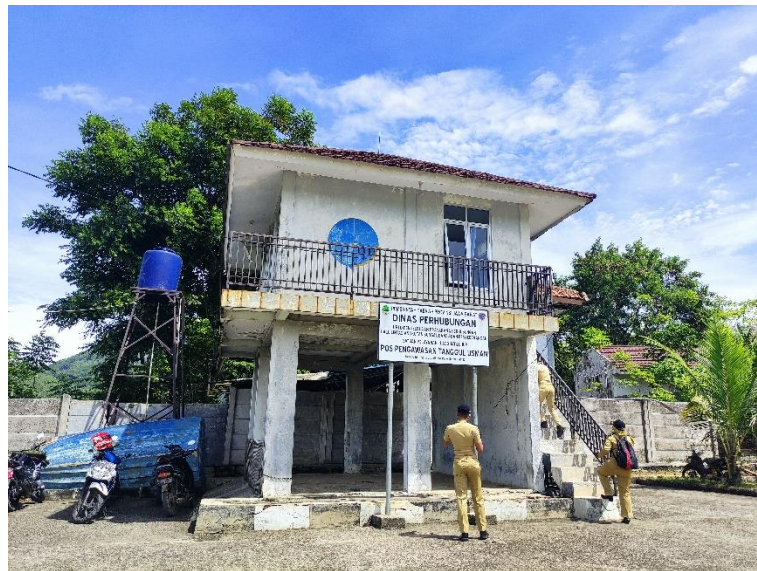
Gambar 4.17 Gedung Kantor Pos Pengawasan Tanggul Usman

Gedung kantor Pos Pengawasan Tanggul Usman memiliki luas 54,72 m². Gedung kantor Pos Pengawasan Tanggul Usman didalamnya terdapat ruang kantor untuk pegawai, ruang tamu, dan toilet.

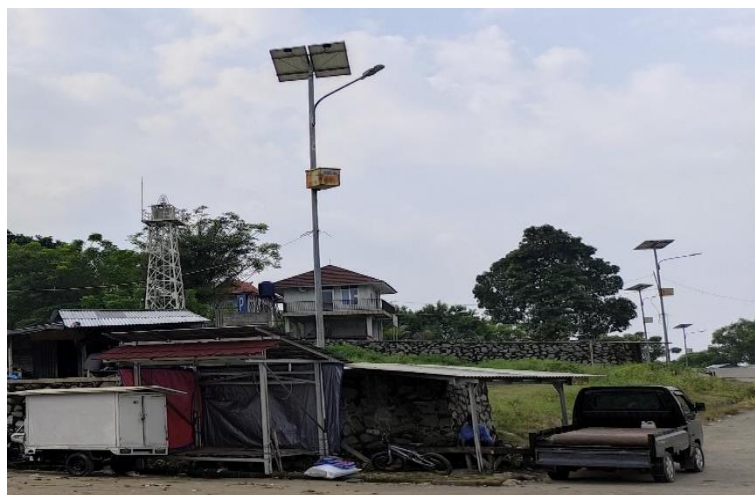
Gambar 4.21 Lampu Penerangan Pos Pengawasan Tanggul Usman

Fasilitas lampu penerangan di Pos Pengawasan Tanggul Usman berjumlah 6 buah dengan sistem dari lampu penerangan yang ada menggunakan *Solar Panel*.

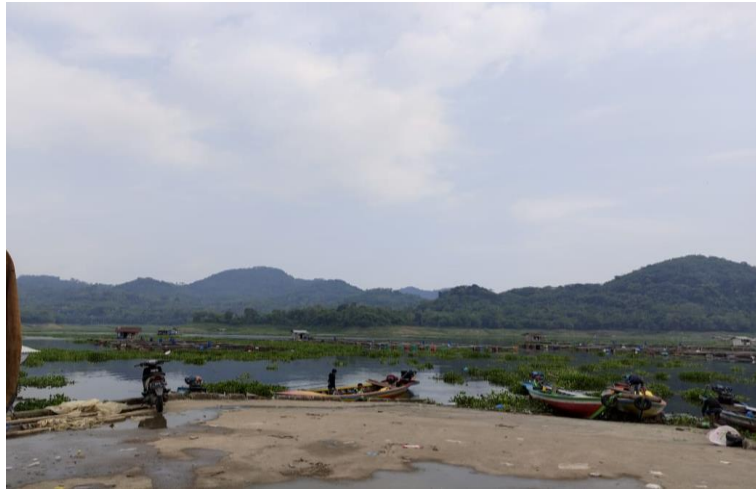
Gambar 4.22 Kegiatan Bongkar Muat Barang Pos Pengawasan Tanggul Usman

Fasilitas sisi perairan di Pos Pengawasan Tanggul Usman hanya sebatas dermaga plengsengan yang digunakan untuk kegiatan bongkar muat barang. Kegiatan bongkar muat barang di dermaga plengsengan tersebut mengalami hambatan, yaitu banyaknya eceng gondok yang menyebabkan kapal sulit untuk beroperasi.

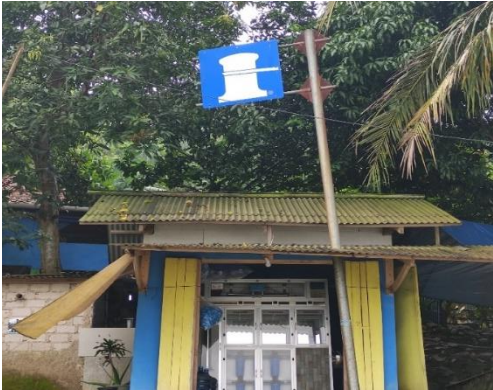
Bangunan warga yang menutupi rambu
2

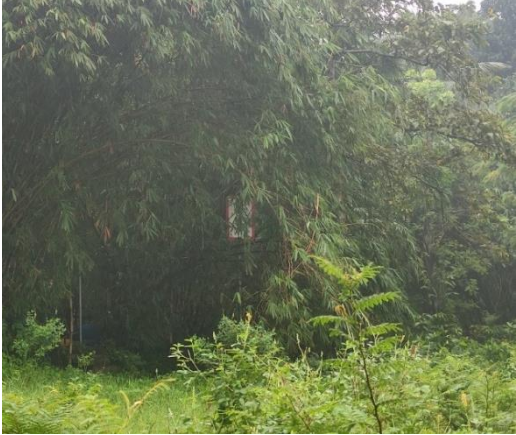
Rambu yang tertutup pepohonan

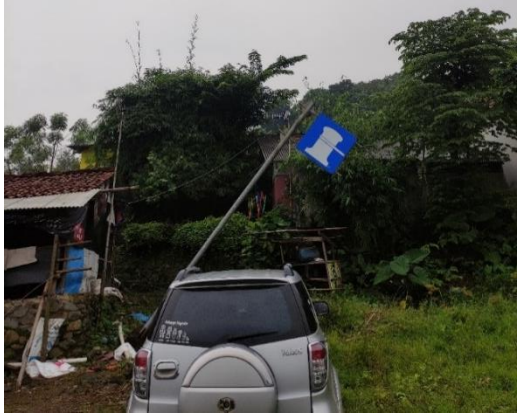
Tiang rambu miring
4

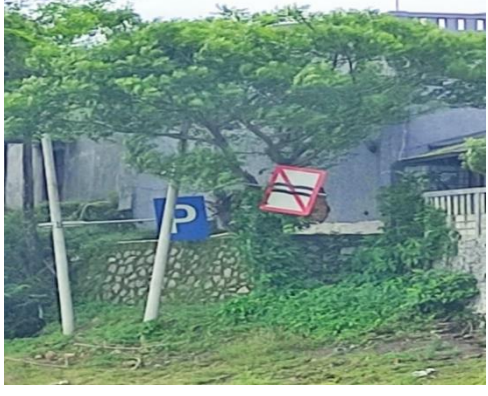
Rambu saling berdempetan

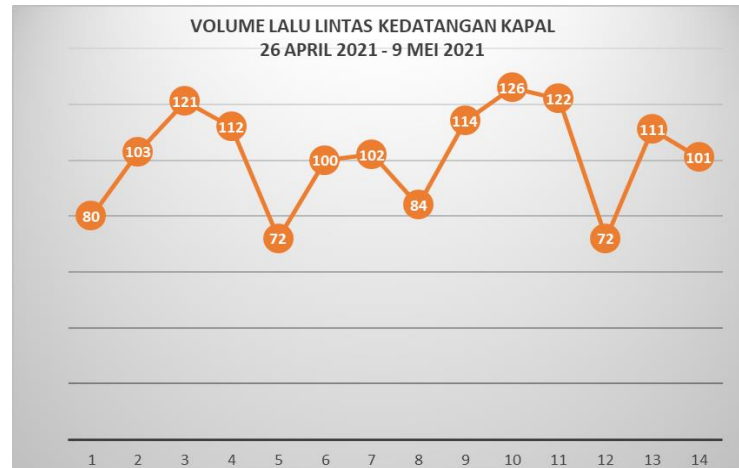
Gambar 4.28 Volume Lalu Lintas Kedatangan Kapal

Di bawah ini adalah grafik kurva garis dari hasil data survey volume lalu lintas selama 14 hari yang dilaksanakan di Pos Pengawasan Dermaga Servis Satuan Pelayanan LLASD Jatiluhur :

Volume lalu lintas kedatangan dan keberangkatan kapal tertinggi pada hari Rabu, 5 Mei 2021 dengan jumlah volume lalu lintas kedatangan kapal sebanyak 126 kapal dan keberangkatan kapal sebanyak 146 kapal.

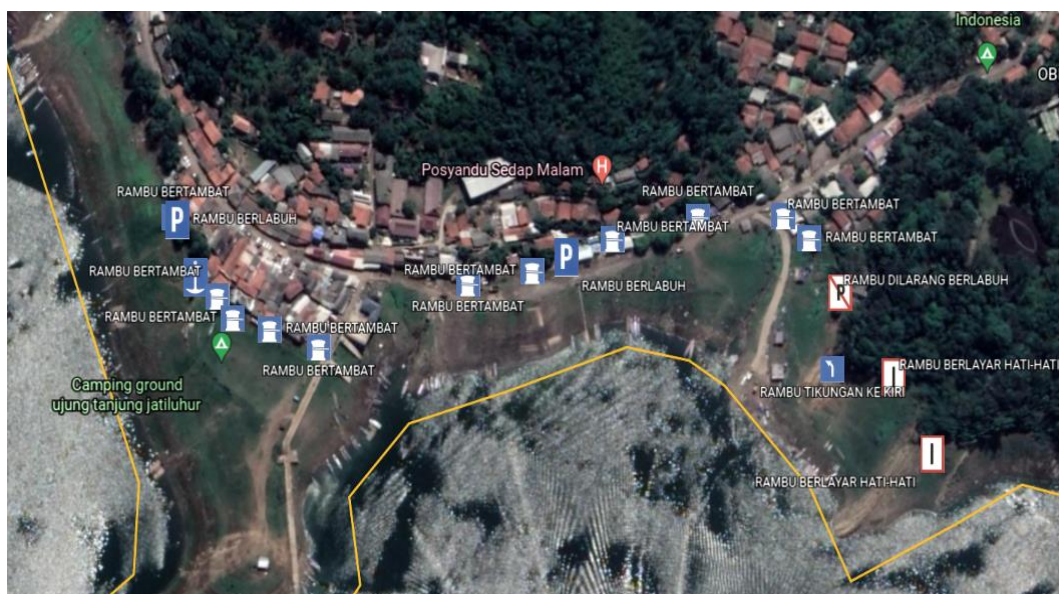
Gambar 5.3 Titik Koordinat Rambu Sungai dan Danau Eksisting Segmen Dua

Berikut ini adalah titik koordinat serta data kondisi rambu sungai dan danau eksisting Waduk Ir. H. Djuanda segmen dua :

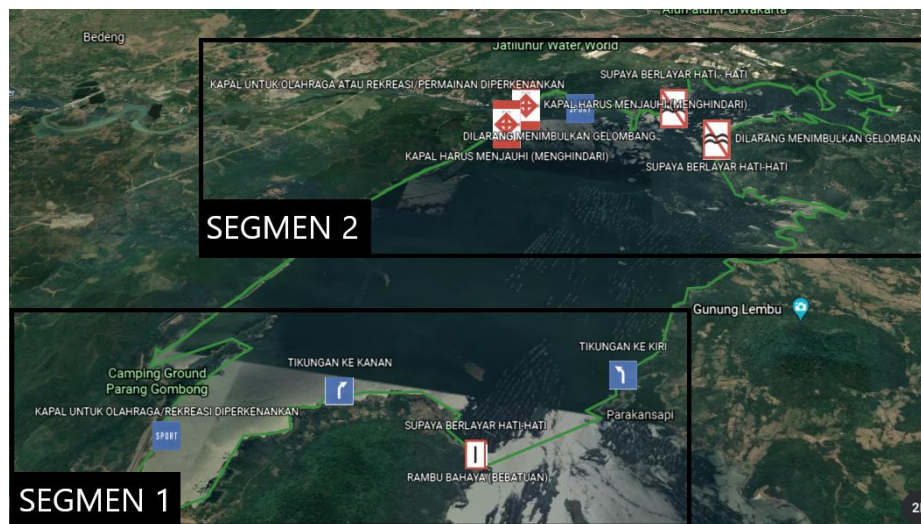
Gambar 5.6 Segmentasi Analisis Kebutuhan Rambu Sungai dan Danau

Untuk memudahkan analisis kebutuhan rambu sungai dan danau, penulis membuat segmentasi berdasarkan batas wilayah penelitiannya, yaitu Pos Pengawasan Servis, Pos Pengawasan Tanggul Usman, Kawasan Wisata Pelabuhan Biru, dan Kawasan Wisata Parang Gombang.

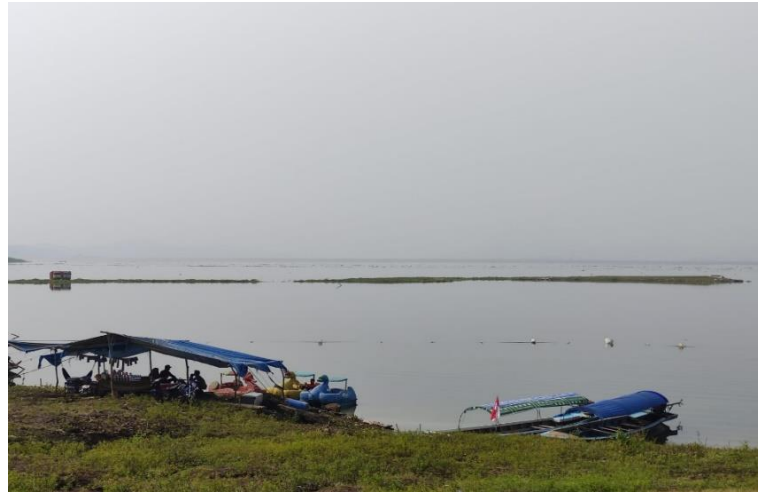
Gambar 5.8 Kawasan Wisata Parang Gombang

Pada lokasi ini terdapat Kawasan Wisata Parang Gombang. Kegiatan-kegiatan yang ada di kawasan wisata ini seperti sepeda air dan kapal yang mengangkut wisatawan dengan sistem *charter*, dengan tujuannya yaitu mengitari perairan di sekitar Kawasan Wisata Parang Gombang yang berdurasi kurang lebih 30 menit tergantung jarak yang ditempuh oleh nakhoda.

Dari keterangan tersebut, jenis rambu yang sesuai dengan kondisi yang ada adalah rambu petunjuk Kapal untuk Olahraga atau Rekreasi/Permainan Diperkenankan.

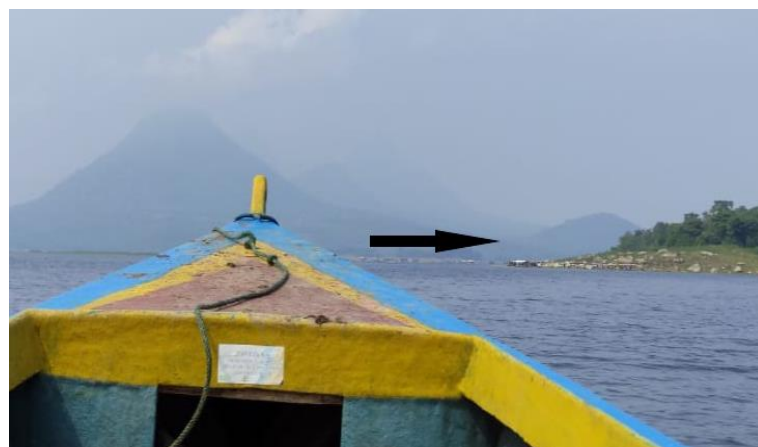
Gambar 5.9 Tikungan ke Kanan

Pada lokasi ini terdapat tikungan ke kanan, namun belum terpasang rambu petunjuk yang sesuai dengan kebutuhan. Untuk menunjang keselamatan, keamanan, kelancaran dan kemudahan nakhoda dalam berlayar, perlu dipasang rambu petunjuk tikungan ke kanan.

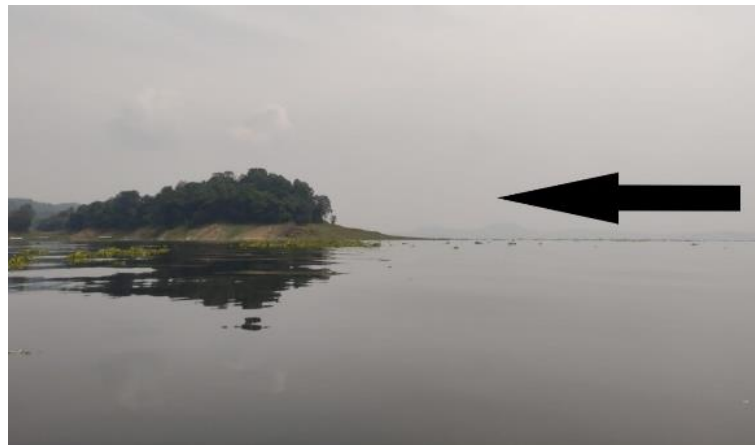
Gambar 5.10 Tikungan ke Kiri

Pada lokasi ini terdapat tikungan ke kiri, namun belum terpasang rambu petunjuk yang sesuai dengan kebutuhan. Untuk menunjang keselamatan, keamanan, kelancaran dan kemudahan nakhoda dalam berlayar, perlu dipasang rambu petunjuk tikungan ke kiri.

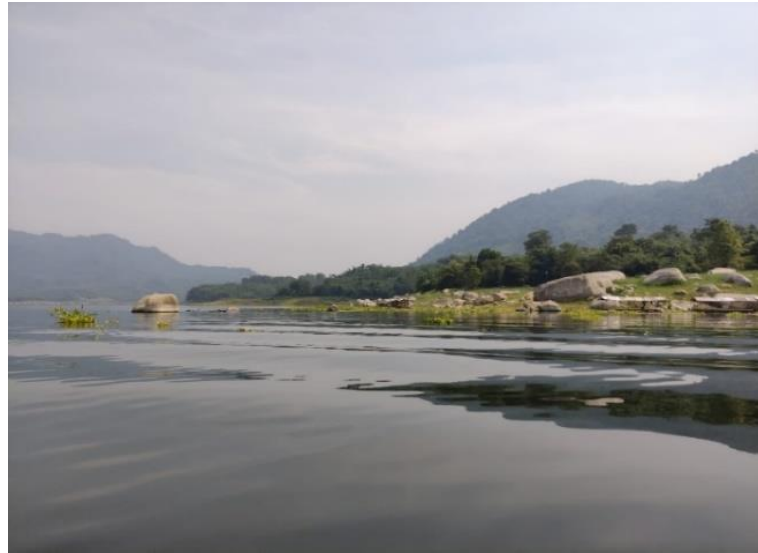
Gambar 5.11 Bebatuan di Pinggir Waduk

Pada lokasi ini terdapat hambatan di pinggir waduk, yaitu bebatuan. Demi keselamatan, keamanan, kelancaran, dan kemudahan nakhoda dalam berlayar, maka perlu dipasang rambu wajib bahaya dan rambu wajib supaya berlayar hati-hati.

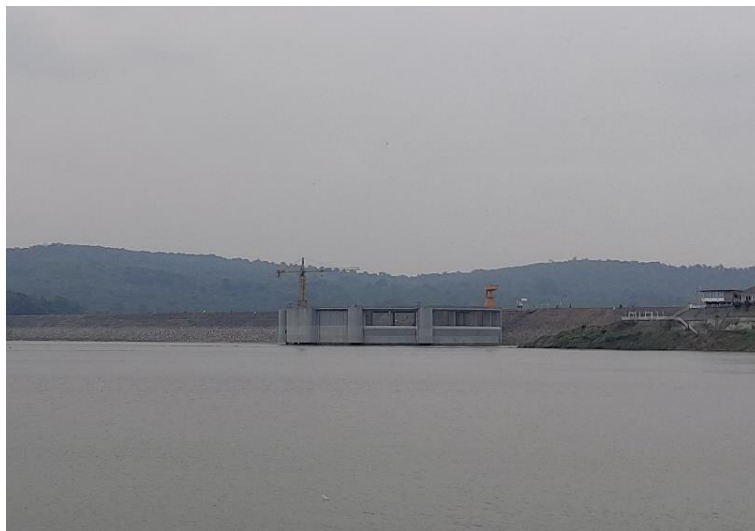
Gambar 5.13 Turbin PLTA

Agar kinerja dari PLTA tersebut tetap terjaga dari pengaruh faktor luar selain air dan demi keselamatan, keamanan, kelancaran, dan kemudahan nakhoda dalam berlayar, maka perlu dipasang rambu wajib kapal harus menjauhi (menghindari).

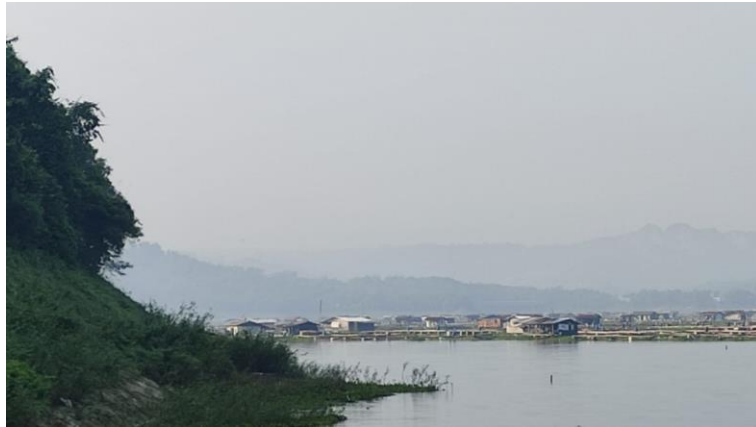
Pada lokasi ini terdapat keramba jaring apung sebagai media kegiatan budidaya dan pemeliharaan ikan. Agar pukulan gelombang yang diakibatkan oleh kapal yang melintas tidak mengganggu kegiatan budidaya dan pemeliharaan ikan serta nakhoda kapal dapat berlayar dengan aman dan selamat, maka perlu dipasang rambu wajib dilarang berlayar hingga menimbulkan gelombang dan rambu wajib supaya berlayar hati-hati.

Gambar 5.14 Keramba Jaring Apung pada Lokasi Koordinat $6^{\circ}32'52.8''S$
 $107^{\circ}23'37.0''E$ dan $6^{\circ}32'51.5''S$ $107^{\circ}23'37.8''E$

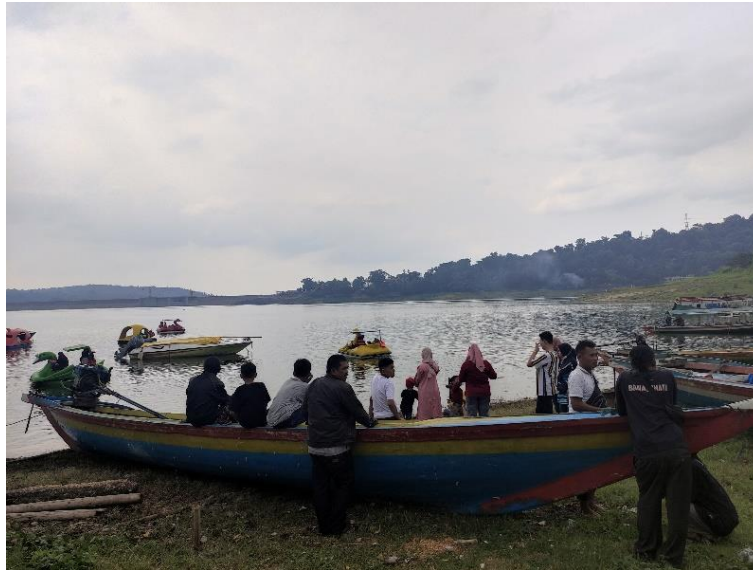
Gambar 5.16 Kawasan Wisata Pelabuhan Biru

Pada lokasi ini terdapat Kawasan Wisata Pelabuhan Biru. Kegiatan-kegiatan yang ada di kawasan wisata ini seperti sepeda air, kapal yang mengangkut wisatawan dengan sistem *charter* dengan tujuannya yaitu mengitari perairan di sekitar Kawasan Wisata Pelabuhan Biru dengan durasi kurang lebih 30 menit

Dari keterangan tersebut, jenis rambu yang sesuai dengan kondisi yang ada adalah rambu petunjuk Kapal untuk Olahraga atau Rekreasi/Permainan Diperkenankan.

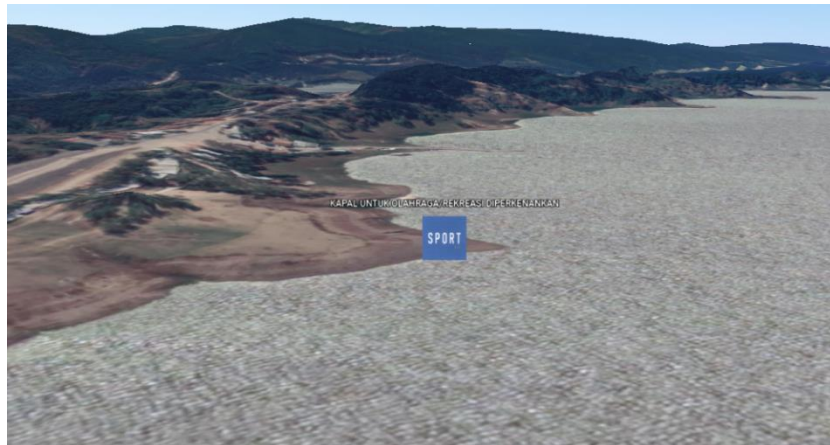
Gambar 5.17 Lokasi Penempatan Rambu pada Koordinat $6^{\circ}29'58.4''S$
 $107^{\circ}18'55.6''E$

Terkait dengan kondisi yang ada pada titik koordinat tersebut yaitu kegiatan wisata, rambu sungai dan danau yang sesuai untuk dipasang adalah rambu petunjuk Kapal untuk Olahraga atau

Rekreasi/Permainan Diperkenankan. Berikut ini adalah penempatan lokasi rambu sungai dan danau yang dibutuhkan .

Kegiatan pemasangan rambu sungai dan danau yang dibutuhkan pada lokasi tersebut mengacu kepada Peraturan Direktur Jenderal Perhubungan Darat Nomor : KP.4755/AP005/DRJD/2020. Ketentuan untuk jenis rambu petunjuk diantaranya adalah :

- 1) Bahan daun rambu yaitu komposit alumunium (ACP) dengan ketebalan 3,0 mm.
- 2) Daun rambu harus diberi lekukan pada bagian sisi/sudut (*champer*) dan untuk perkuatan terhadap rangka rambu dengan menggunakan baut.
- 3) Daun rambu berbentuk bujur sangkar dengan ukuran 100 (seratus) x 100 (seratus) sentimeter, warna dasar biru dan warna petunjuk putih.
- 4) Daun rambu berbahan *Retro Reflective* atau bahan yang dapat memantulkan cahaya. Lembar reflektif berupa *full cutting* dengan penempatan lembaran menggunakan mesin *aplicator* dan memiliki koefisien (R_A) retro reflektif ASTM D4956 tipe IV sedangkan warna hitam non reflektif. Untuk permukaan

- 6) Tiang rambu berbahan logam yang terbuat dari pipa baja galvanis dengan bentuk batangan utuh tanpa sambungan. Konstruksi tiang rambu pipa bulat ditutup dengan plat besi atau bahan sejenis sehingga air tidak masuk ke dalam pipa. Jenis konstruksi dari tiang rambu adalah tiang tunggal.

- 7) Rambu ditempatkan dekat dengan alur pelayaran, Rambu untuk dua arah (arah hulu ke hilir atau sebaliknya) dipasang pada sudut antara 0° sampai 10° dari sumbu alur pelayaran. Rambu harus bebas dari benda-benda yang menghalangi pandangan dari setiap titik di sepanjang alur yang berada pada jarak sampai dengan 200 m di depannya. Rambu diletakkan dengan jarak 5 m ke arah darat dari pasang tertinggi.

- 8) Ketinggian penempatan daun rambu minimum 350 cm diukur dari permukaan tanah sampai sisi daun rambu bagian bawah atau minimum 150 cm diukur dari pasang tertinggi dari pasang tertinggi sampai sisi daun rambu bagian bawah.

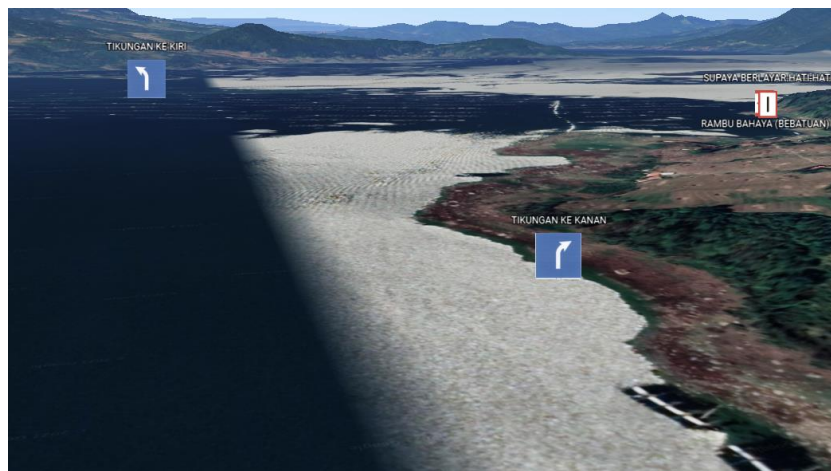
Gambar 5.18 Lokasi Penempatan Rambu pada Koordinat $6^{\circ}30'53.6''S$ $107^{\circ}19'30.1''E$

Terkait dengan kondisi yang ada pada titik koordinat tersebut yaitu adanya tikungan ke kanan, rambu sungai dan danau yang sesuai untuk dipasang adalah rambu petunjuk tikungan ke kanan. Berikut ini adalah penempatan lokasi rambu sungai dan danau yang dibutuhkan.

Kegiatan pemasangan rambu sungai dan danau yang dibutuhkan pada lokasi tersebut mengacu kepada Peraturan Direktur Jenderal Perhubungan Darat Nomor : KP.4755/AP005/DRJD/2020. Ketentuan untuk jenis rambu petunjuk diantaranya adalah :

- 1) Bahan daun rambu yaitu komposit alumunium (ACP) dengan ketebalan 3,0 mm.
- 2) Daun rambu harus diberi lekukan pada bagian sisi/sudut (*champer*) dan untuk perkuatan terhadap rangka rambu dengan menggunakan baut.
- 3) Daun rambu berbentuk bujur sangkar dengan ukuran 100 (seratus) x 100 (seratus) sentimeter, warna dasar biru dan warna petunjuk putih.

- 7) Ditempatkan pada jarak minimum 100 m sebelum tempat, daerah, atau lokasi yang ditunjuk.
- 8) Rambu harus bebas dari benda-benda yang menghalangi pandangan dari setiap titik di sepanjang alur yang berada pada jarak sampai dengan 200 m di depannya. Rambu diletakkan dengan jarak 5 m ke arah darat dari pasang tertinggi. Ketinggian penempatan daun rambu minimum 350 cm diukur dari permukaan tanah sampai sisi daun rambu bagian bawah atau minimum 150 cm diukur dari pasang tertinggi dari pasang tertinggi sampai sisi daun rambu bagian bawah.

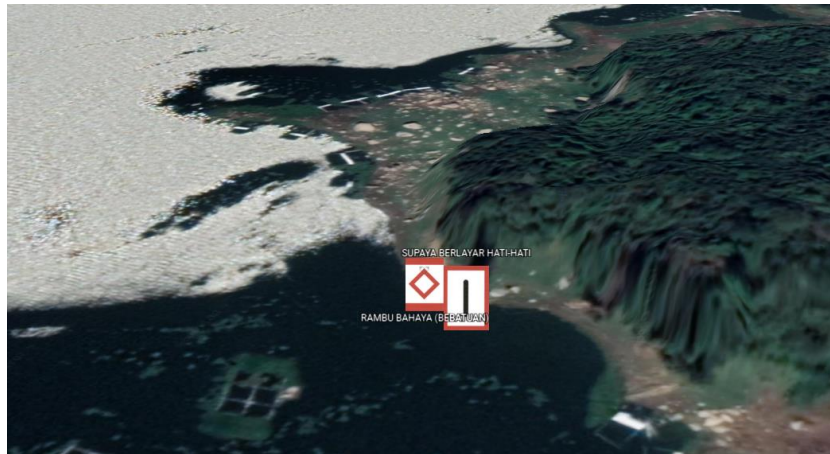
Gambar 5.20 Lokasi Penempatan Rambu pada Koordinat $6^{\circ}31'50.0''S$ $107^{\circ}19'09.7''E$ dan $6^{\circ}31'49.5''S$ $107^{\circ}19'09.9''E$

Terkait dengan kondisi yang ada pada titik koordinat tersebut yaitu adanya hambatan bebatuan, rambu sungai dan danau yang sesuai untuk dipasang adalah rambu wajib bahaya dan rambu wajib supaya berlayar hati-hati. Berikut ini adalah penempatan lokasi rambu sungai dan danau yang dibutuhkan.

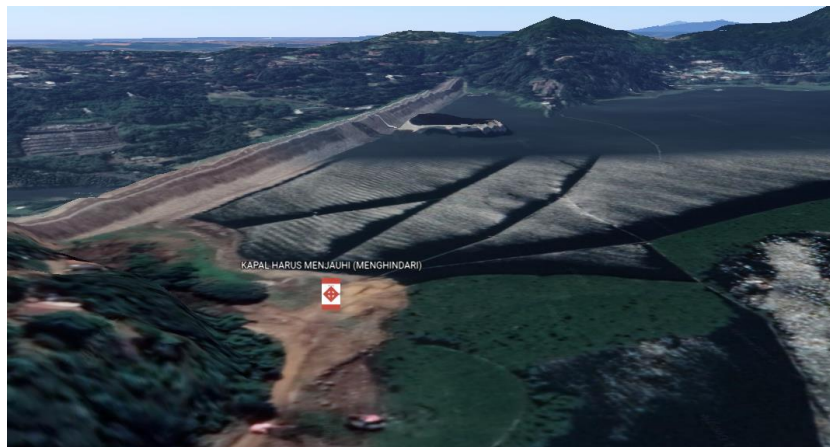
Gambar 5.21 Lokasi Penempatan Rambu pada Koordinat $6^{\circ}31'24.2''S$ $107^{\circ}23'01.8''E$

Terkait dengan dengan kondisi yang ada pada titik koordinat tersebut yaitu turbin PLTA, rambu sungai dan danau yang sesuai untuk dipasang adalah rambu wajib kapal harus menjauhi (menghindari). Berikut ini adalah penempatan lokasi rambu sungai dan danau yang dibutuhkan.

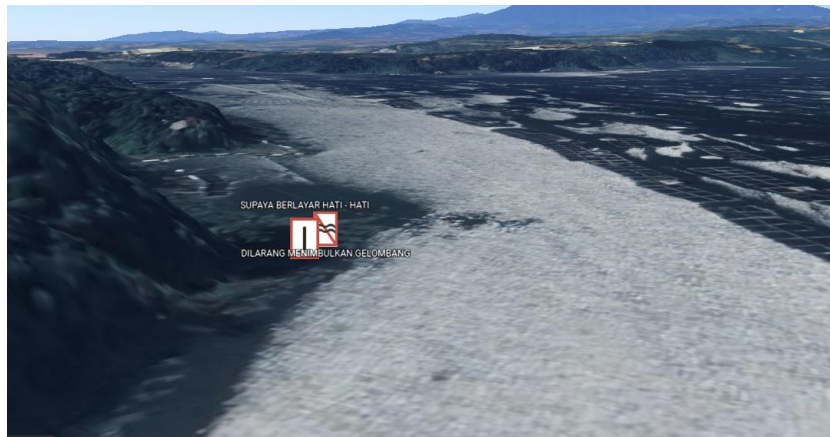
Gambar 5.22 Lokasi Penempatan Rambu pada Koordinat $6^{\circ}32'52.8''S$
 $107^{\circ}23'37.0''E$ dan $6^{\circ}32'51.5''S$ $107^{\circ}23'37.8''E$

Terkait dengan dengan kondisi yang ada pada titik koordinat tersebut yaitu keramba jaring apung sebagai media kegiatan budidaya dan pemeliharaan ikan, rambu sungai dan danau yang sesuai untuk dipasang adalah rambu wajib dilarang berlayar hingga menimbulkan gelombang dan rambu wajib supaya berlayar hati-hati.. Berikut ini adalah penempatan lokasi rambu sungai dan danau yang dibutuhkan.
