# **PENGARUH TURUNNYA KINERJA FUEL INJECTION PUMP TERHADAP MESIN INDUK DI KAPAL KM. SINABUNG**

**PROGRAM STUDI DIPLOMA III PERMESINAN KAPAL  
POLITEKNIK TRANSPORTASI SUNGAI, DANAU DAN PENYEBERANGAN  
PALEMBANG  
2025**

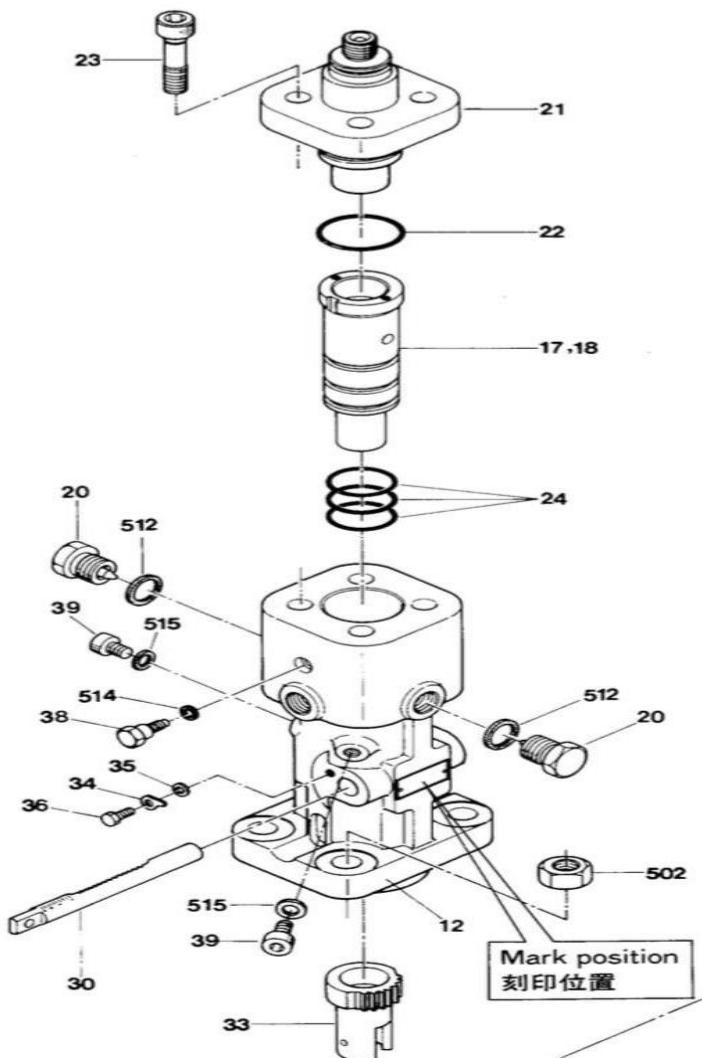
Gambar 2. 1 Penampang Fuel Injection Pump  
 Sumber : Daihatsu Part List DL-24 Diesel Fuel Oil

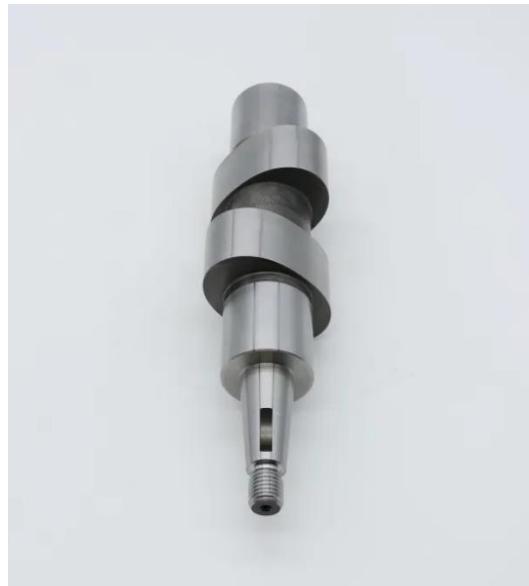
Menurut Firdaus M.W. (2022) *camshaft* atau *Noken As* adalah dua komponen yang berputar secara bersamaan dengan putaran mesin dan berfungsi untuk mendorong *plunger* sesuai dengan *firing order* dengan rangkaian tertentu sehingga *plunger* bisa mengalirkan bahan bakar bertekanan tinggi menuju *nozzle* .

Gambar 2. 2 Penampang *Camshaft*  
Sumber: <https://id.made-in-china.com>

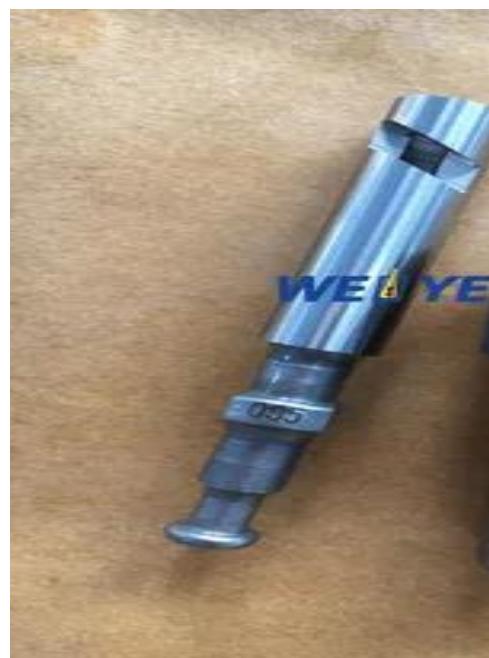
Menurut Yashiro H. (1993) *plunger* merupakan komponen yang memungkinkan pengaturan waktu pengabutan bahan bakar sesuai dengan kemampuan pada beban mesin, dan mencapai pengoperasian mesin yang lebih senyap, serta berfungsi untuk mendorong bahan bakar menuju nozzle keruangan bakar.

Gambar 2. 3 Penampang Plunger  
Sumber: <https://id.made-in-china.com>

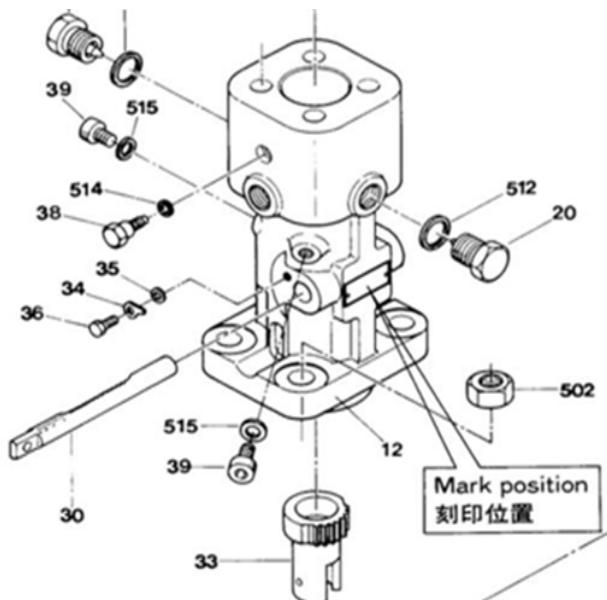
Menurut Gofara Y. G. (2020) *Control rack* dan *control sleeve* merupakan dua komponen yang merupakan satu kesatuan yang behubungan satu sama lain. Walaupun memiliki bentuk yang berbeda, namun fungsi dari dua komponen ini sama yaitu mensuplai bahan bakar menuju *plunger*.

Gambar 2. 4 Penampang No 30 *Control Rack* dan No 33 *Control Sleeve*  
Sumber: Daihatsu Part List DL-24 Diesel Fuel Oil

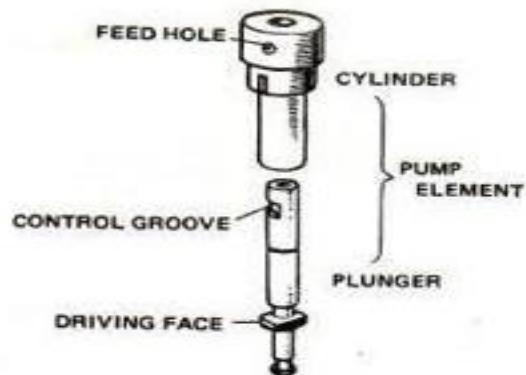
*Helical Groove* atau *control groove* adalah komponen yang berfungsi sebagai pengatur banyaknya jumlah bahan bakar yang akan disuplai keruangan bakar.

Gambar 2. 5 Penampang *Helical Groove*

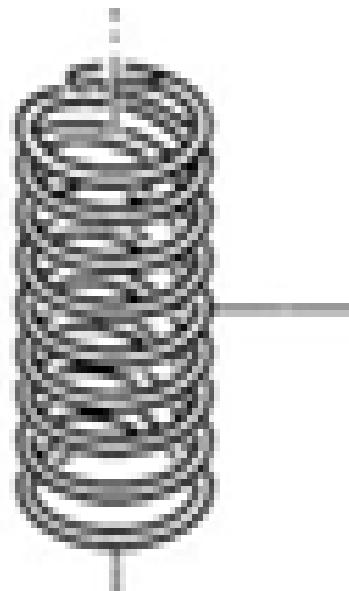
Menurut Salavichay, R. (2023) *Spring* adalah komponen berfungsi untuk mengembalikan posisi plunger (torak) ke posisi awal setelah melakukan penekanan bahan bakar. Spring ini bekerja melawan tekanan dari camshaft, sehingga plunger dapat bergerak naik turun secara siklis untuk menghisap dan menekan bahan bakar.

Gambar 2. 6 Penampang Spring

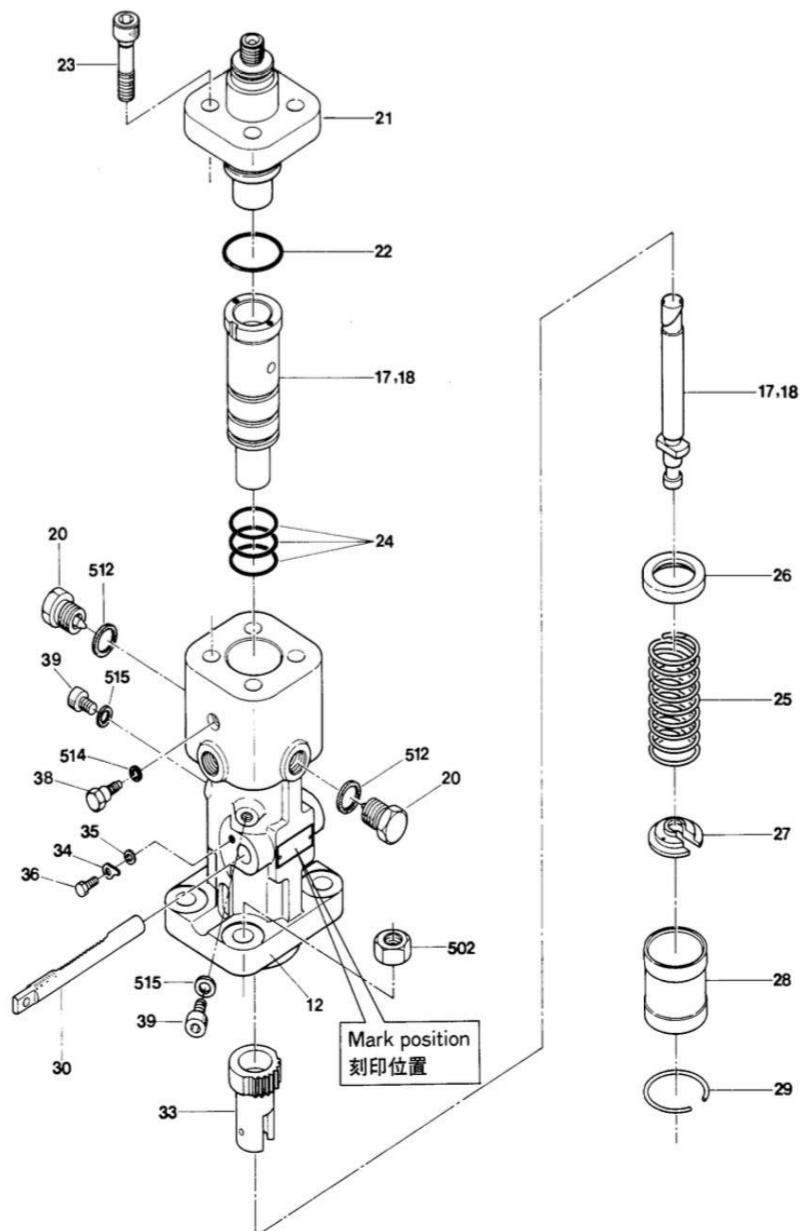
Berdasarkan tabel spesifikasi diatas, tekanan fuel injection pump dikatakan baik untuk tipe bahan bakar marine diesel oil (MDO) berkisar diangka 1.000 Bar. Berikut ini merupakan spesifikasi dari setiap komponen-komponen pada fuel injection pump sesuai dengan manual book dari KM. Sinabung.

Gambar 4. 2 Fuel Injection Pump KM. Sinabung  
Sumber : Daihatsu Part List DL-24 Diesel Fuel Oil

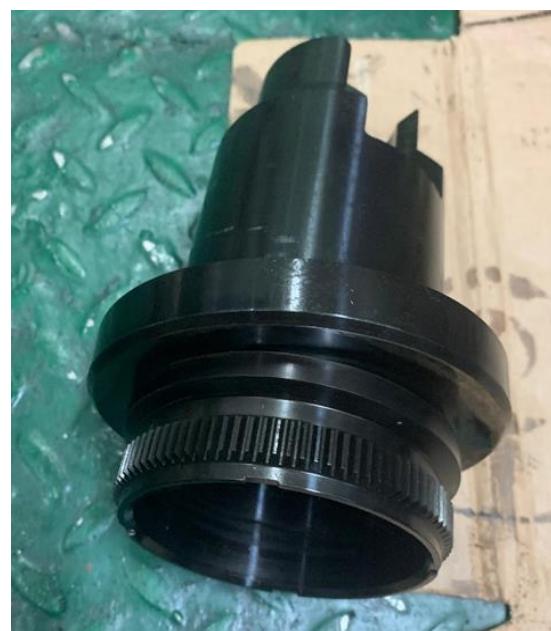
*Rack* pada *fuel injection pump* berfungsi sebagai pengatur jumlah bahan bakar yang dipompa menuju injektor dan selanjutnya masuk keruang bakar. Selain itu *rack* juga terhubung ke *control sleeve* yang menggerakkan *plunger* dalam pompa, dan pada akhirnya menentukan volume bahan bakar yang disemprotkan keruang bakar.

Gambar 4. 4 *Control Sleeve* yang Cacat

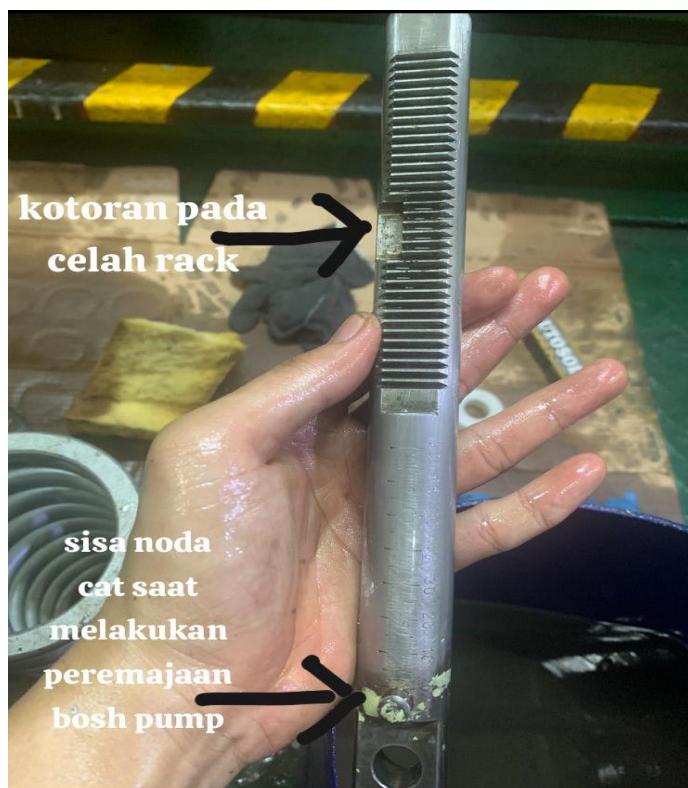
- 1). *Rack* yang terdapat kotoran pada celah-celah ulirnya.
- 2). Kelalaian saat melakukan peremajaan pada *fuel injection pump* akan bisa berdampak pada *rack* yang menjadi *stuck*.
- 3). Tidak adanya pelumasan yang sesuai dengan aturan pemakaianya.
- 4). Tidak melakukan perawatan sesuai dengan *manual book*.
- 5). Tidak melakukan perawatan sesuai dengan *plain maintenance system*.
- 6). Tidak melakukan pengecekan guna menghindari kerusakan pada ulir dan *rack* pada *fuel injection pump*.

Gambar 4. 5 Penampang Rack yang Stuck

Dari penjelasan diatas dapat disimpulkan apa bila hal ini terjadi maka akan berakibat tidak normalnya jumlah bahan bakar yang disemprotkan keruangan bakar dikarenakan alat ini berperan penting dalam mengatur jumlah bahan bakar yang akan disemprotkan keruangan bakar. Selain itu perawatan yang dilakukan bila sudah terjadinya kerusakan akan jauh menimbulkan kerugian, baik bagi kru kapal itu

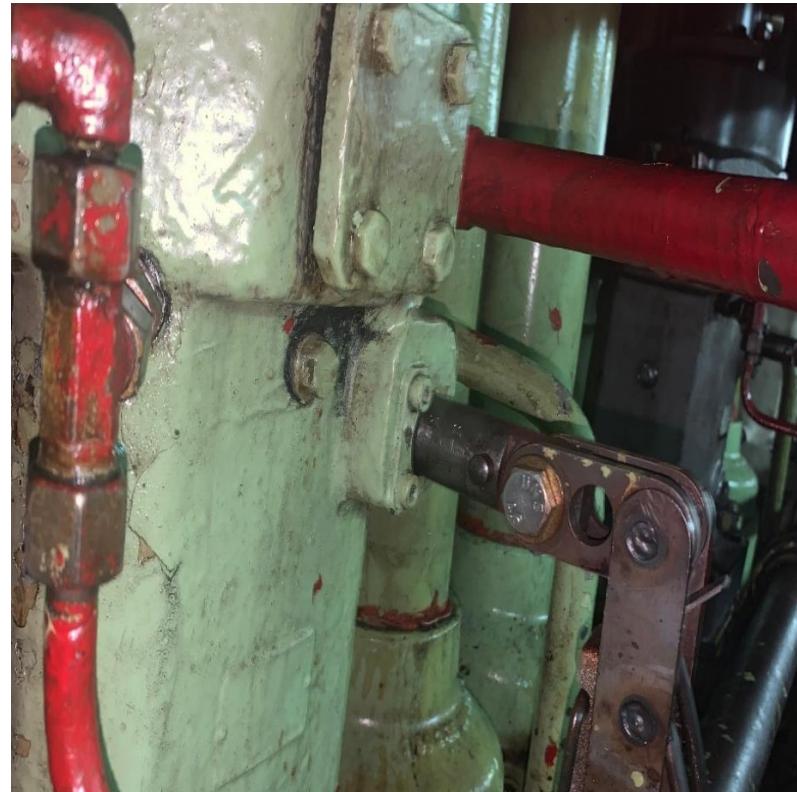
- 1) *Main engine* mudah untuk di *start*
- 2) Pada saat *rack* ditekan atau ditarik, *rack* akan dapat mudah bergerak dengan lancar, sehingga dapat mengatur jumlah bahan bakar yang masuk ke *fuel injection pump* dengan baik.
- 3) Suhu antara gas buang antara satu silinder dengan silinder lainnya akan relatif sama, maka tinggi rendahnya proses pembakaran dapat juga diperhatikan dari suhu gas buang setiap silindernya, dan dikarenakan jumlah bahan bakar yang masuk ke *fuel injection pump* sangat berpengaruh disetiap proses pembakaran. Maka tinggi atau rendahnya proses pembakaran dapat juga diperhatikan dari suhu gas buang pada setiap silindernya.

Gambar 4. 6 *Rack* Dalam Keadaan Normal

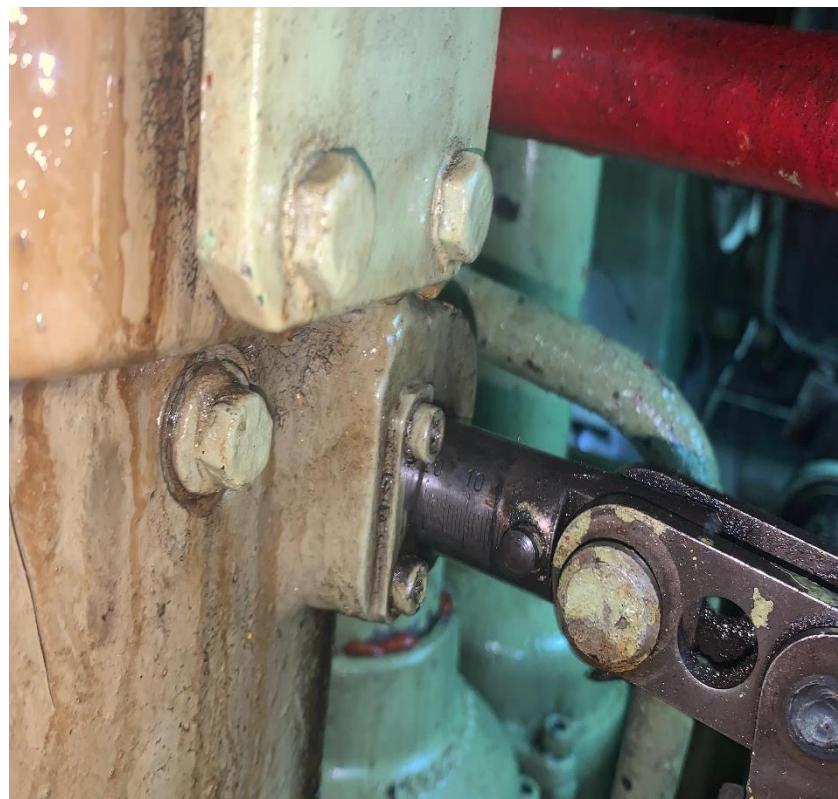
- 2) Terdapat perbedaan yang signifikan antara silinder satu dengan silinder lainnya akibat dari adanya proses pembakaran terganggu
- 3) Rack bahan bakar sulit untuk bergerak saat ditarik ataupun ditekan, dan jika hal ini terjadi maka *fuel injection pump* tidak akan mengatur sedikit banyaknya bahan bakar yang masuk menuju ke *fuel injection pump*.

Gambar 4. 7 Penampang Rack yang Tidak Normal

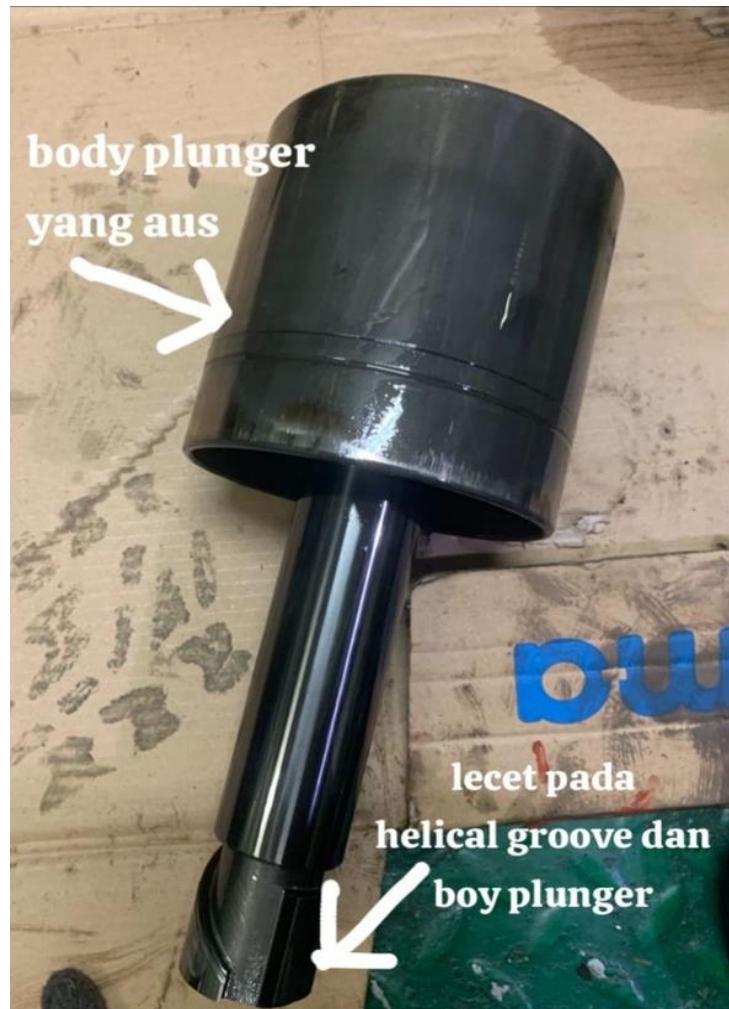
*Plunger* yang sudah aus, akan dapat mengakibatkan penurunan pada kinerja dan performa dari *fuel injection pump* menurun. Selain itu apabila *plunger* sudah aus maka akan menyebabkan tidak optimalnya sistem penginjeksian pada bahan bakar yang masuk ke dalam ruang bakar.

Gambar 4. 8 Penampang *Plunger Fuel Injection Pump* yang Aus

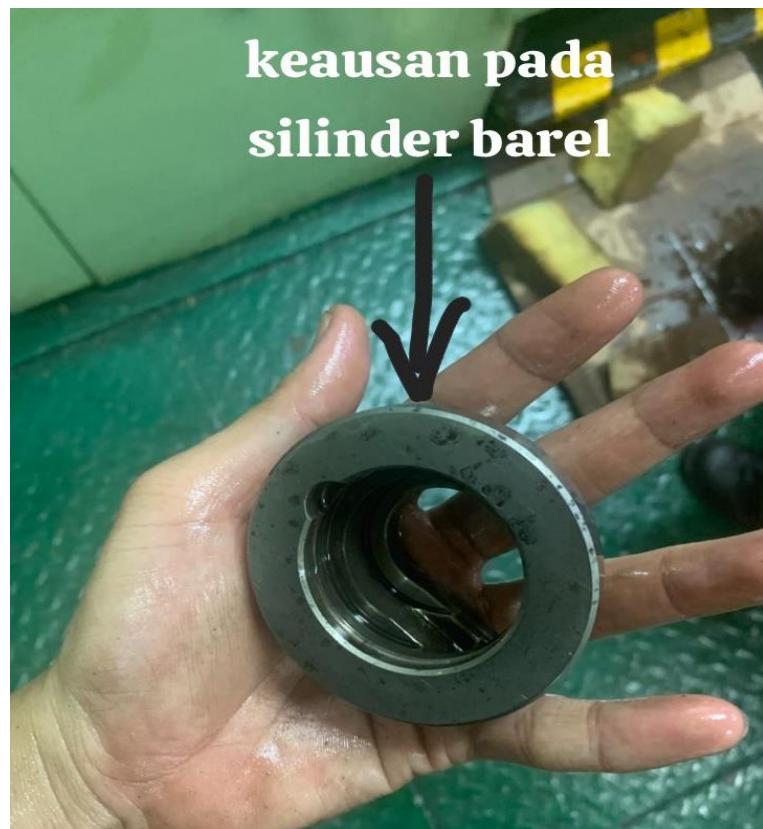
Berdasarkan observasi yang penulis dapat saat melakukan praktik laut, faktor tidak optimalnya kinerja dari *fuel injection pump* salah satunya disebabkan dari kerusakan pada *cylinder barrel*. *Cylinder barrel* yang sudah aus akan mengakibatkan penurunan pada sistem pemompaan dan penekanan bahan bakar, sehingga kinerja dari *fuel injection pump* akan mengalami penurunan.

Gambar 4. 9 Cylinder Barrel Fuel Injection Pump yang Aus  
e. Kualitas Bahan Bakar Tidak Baik

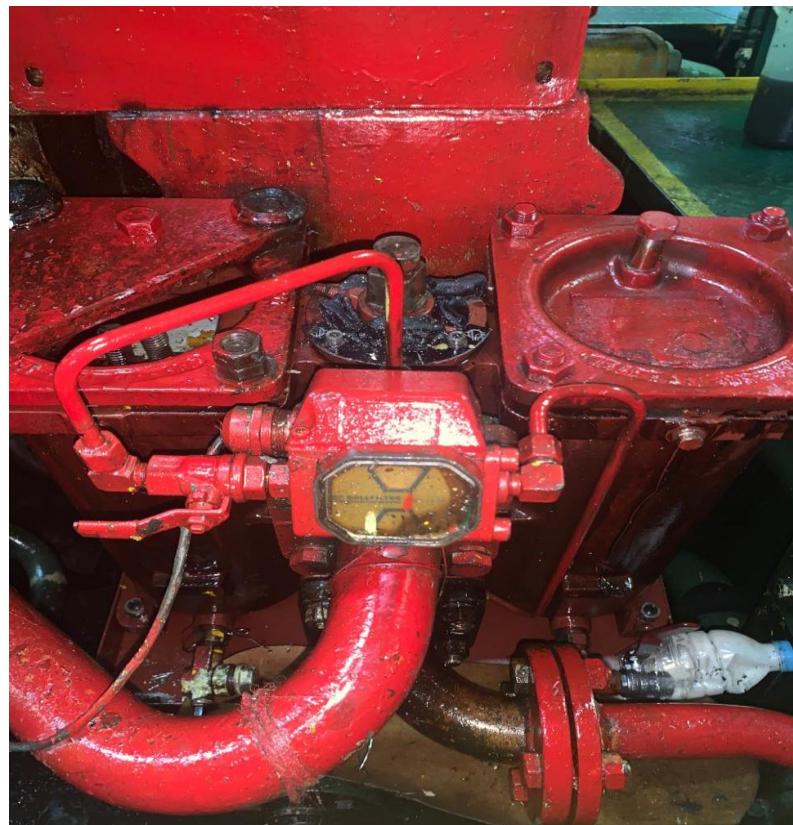
Faktor *environment* yang mempengaruhi kinerja pada *fuel injection pump* adalah kualitas bahan bakar yang buruk atau kotor. Hal ini terjadi karena bahan bakar yang masuk ke dalam *fuel injection pump* hanya melewati filter *lubricating oil strainer*, yang kurang efektif dikarenakan partikel kecil tetap dapat lolos dan masuk ke dalam sistem. Selain itu, filter LO *strainer* hanya dapat digunakan sebentar karena akan menghasilkan lumpur atau kotoran. Karena apabila dipakai dalam jangka waktu yang lama, maka lumpur atau kotoran kotoran lain akan menempel pada saringan, dan jika dibiarkan dapat menyumbat jalannya bahan bakar menuju *fuel injection pump*. Kotoran inilah yang membuat *rack* pada *fuel injection pump* macet atau *stuck*.

Gambar 4. 10 Penampang Filter Bahan Bakar

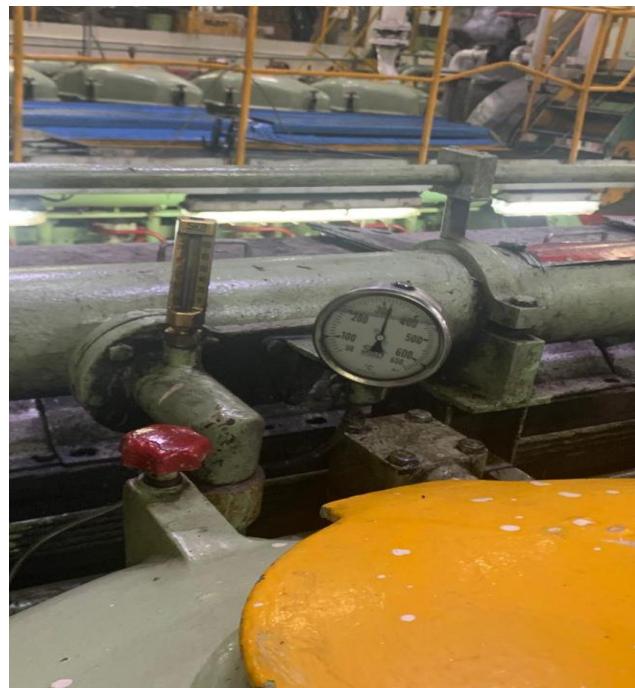
Apabila tidak adanya pembakaran tentu pada suhu gas buang yang jika dalam kondisi normal berada pada kisaran 350 derajat menjadi 320 derajat. Perubahan pada gas buang ini dapat dilihat dari *thermometer* yang terdapat pada *manifold* gas buang.

Gambar 4. 11 Suhu Gas Buang Tidak Normal

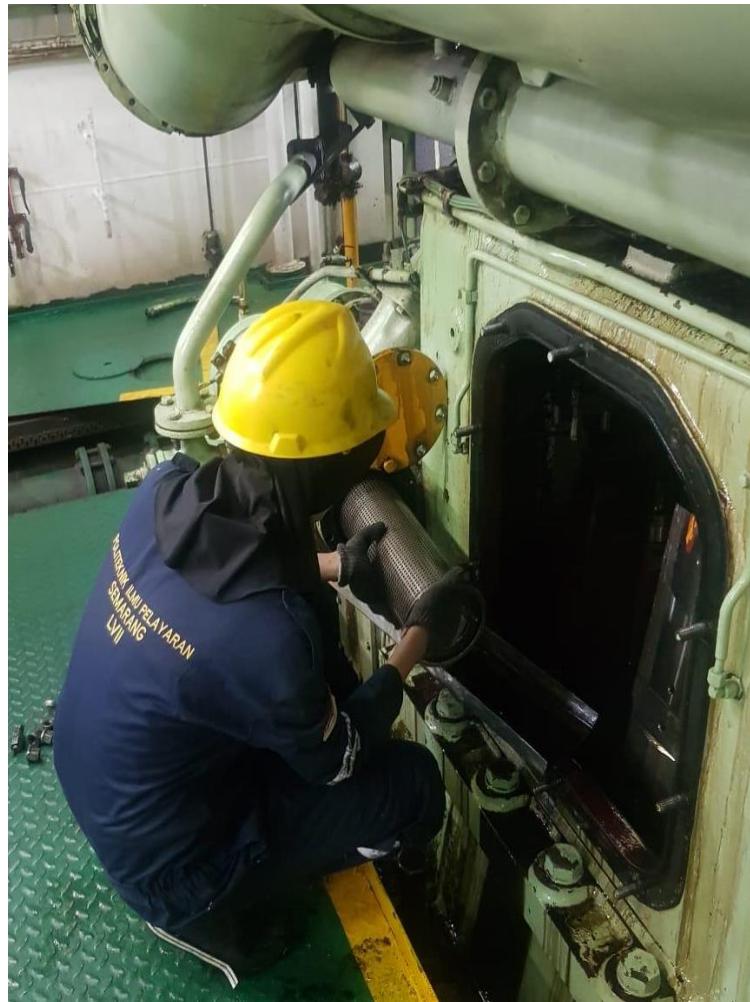
Pada saat penulis sedang melakukan praktik berlayar di kapal KM. Sinabung, buruknya kualitas bahan bakar salah satu penyebabnya dikarenakan proses penyaringan atau pembersihan bahan bakar disebabkan karena tidak melalui *purifier* terlebih dahulu. Pada KM. Sinabung proses penyaringan bahan bakar yang masuk hanya melalui filter *strainer*, yang mana kemampuan penyaringannya terbatas, dikarenakan filter *strainer* hanya bisa menyaring kotoran yang berukuran besar, sedangkan kotoran yang memiliki ukuran yang relatif kecil masih akan bisa masuk dan mengganggu komponen yang terdapat pada *fuel injection pump* itu sendiri.

Filter *strainer* juga tidak cukup baik untuk dapat bertahan jika mesin berkerja pada jangka waktu yang relatif lama. Filter yang digunakan dalam jangka waktu yang lama tanpa dibersihkan akan menyimpan air serta kotoran yang akan ikut terbawa oleh bahan bakar. Jika dibiarkan terlalu lama, kotoran dan air yang tertinggal difilter akan berubah menjadi lumpur dan akan menghambat jalannya bahan bakar menuju *fuel injection pump* itu sendiri. Jika lumpur sudah bercampur dengan filter *strainer*, fungsi dari filter tersebut akan terganggu dan mengakibatkan kotoran yang berukuran kecil tetap terbawa menuju sistem. Selain itu jika filter dibiarkan tersumbat oleh lumpur, maka kotoran dari bahan bakar dapat terbawa menuju *fuel injection pump* dan jika sudah menempel pada komponen dari *fuel injection pump* yang dalam kasus ini adalah *rack* hingga menjadi macet dan tidak dapat mensupply bahan bakar ke *injector*. Hal inilah yang mengakibatkan sistem pembakaran pada silinder nomor 8 tidak terjadi.

Gambar 4. 12 Pembersihan Filter Strainer
