BAB V

ANALISIS DAN PEMECAHAN MASALAH

5.1.3 Analisa perhitungan kesesuaian standar pelayanan penumpang di atas KMP Pora – Pora dengan kondisi eksisting

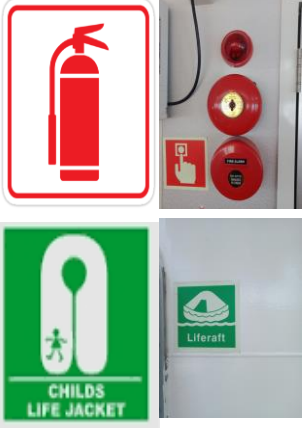
Tabel 5.4 Informasi Keselamatan dan Kesehatan

No	Standar Minimal	Kondisi di KMP Pora – Pora	Dokumentasi
1	Informasi fasilitas keselamatan meliputi

Apar	Tersedia	
	<i>Sprinkler</i> dan alarm pendeteksi asap	Tersedia	
	<i>Life jacket</i>	Tersedia	
	<i>Life buoy</i>	Tersedia	
	<i>Life raft</i>	Tersedia

Sekoci	Tersedia	 
	Petunjuk jalur evakuasi	Tersedia	
	Titik kumpul evakuasi	Tersedia	
2	Informasi kesehatan paling sedikit: Ruang medis (tersedia tempat tidur,tandu,kursi roda,obat-batan,tabung oksigen) dan tenaga medis	Tidak tersedia	
	Perlengkapan P3K	Tersedia

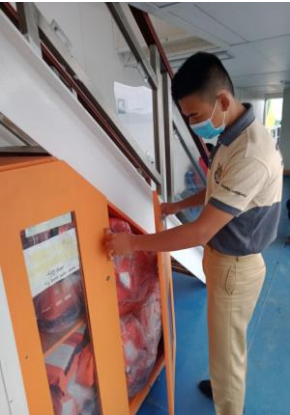
3.	<i>Life Jacket</i>	Tersedia 336 unit <i>life jacket</i> dewasa dilengkapi peluit dan lampu serta tersedia 10 unit <i>life jacket</i> untuk anak-anak yang berada di dalam lemari khusus <i>life jacket</i> , dalam kondisi baik

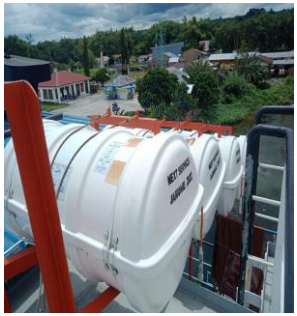
5.	Life Raft	Tersedia 10 unit <i>life raft</i> diatas kapal. 7 unit dengan kapasitas 25 orang dan 3 unit untuk kapasitas 15 orang, dalam kondisi baik

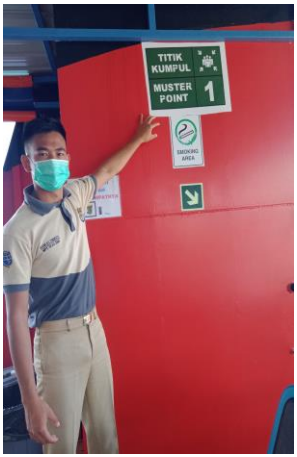
7.	Petunjuk jalur evakuasi	<i>Muster station</i> terdapat di atas kapal KMP. PORA-PORA.

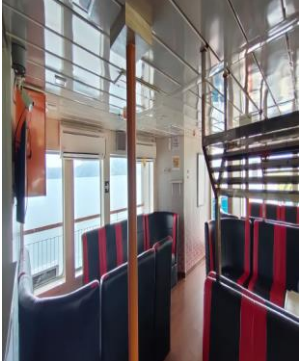
4.	Kursi sofa yang berlapis busa dari kain berlapis ukuran sofa per orang paling sedikit lebar 50 cm dan panjang 60 cm	Tersedia

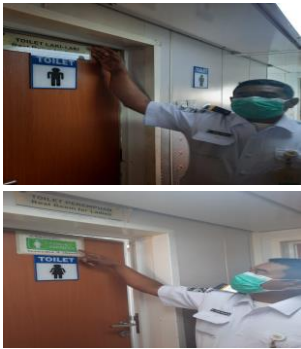
No	Standar Minimal	Kondisi di KMP Pora – Pora	Dokumentasi
1	Tersedia toilet untuk 50 penumpang dan/atau toilet dengan gender terpisah	Tersedia, toilet dengan gender terpisah pria dan wanita

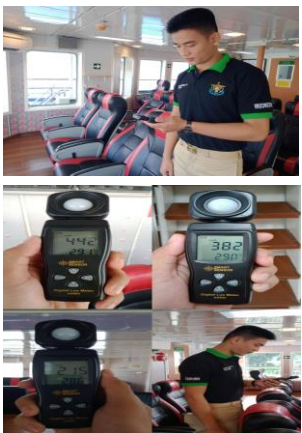
No	Standar Minimal	Kondisi di KMP Pora – Pora	Dokumentasi
1	Harus tersedia lampu penerangan dengan intensitas cahaya 200-300 lux.	Sesuai, dimana intensitas cahaya di KMP Pora – Pora adalah sebesar 292 lux

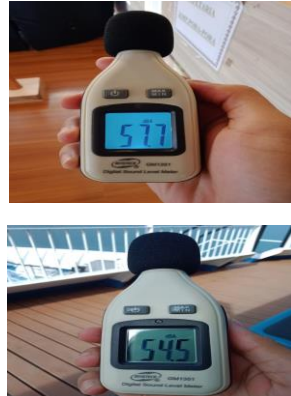
No	Standar Minimal	Kondisi di KMP Pora – Pora	Dokumentasi
1.	Informasi harus terdengar dengan intensitas suara 20dB lebih besar dari kebisingan yang ada	Sesuai, dimana intensitas suara lebih besar dari kebisingan yang ada yaitu 28,5 db

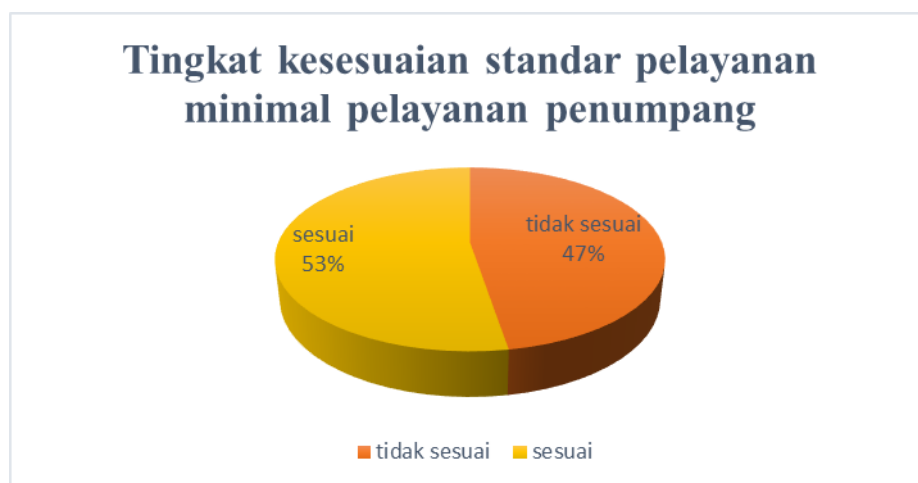
Gambar 5. 1 Diagram Kesesuaian Standar Pelayanan Penumpang di KMP. Pora – Pora

Dari tabel di atas dapat disimpulkan bahwa persentase kesesuaian dari lima aspek di KMP Pora – Pora yang sesuai adalah 52,64% dan yang tidak sesuai adalah 47,36%.

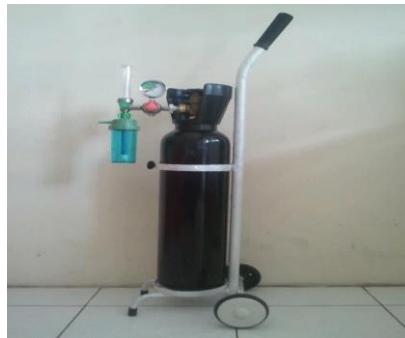
Gambar 5. 4 Tabung Oksigen jenis (O_2)

keadaan darurat. Berikut jenis oksigen yang dapat digunakan pada sarana pelayanan kesehatan :

- a. Oxygen (O_2)
- b. Nitrous Oksida (N_2O)
- c. Nitrogen (N_2)
- d. Karbon dioksida (CO_2)
- e. Cyclopropana (C_3H_6)

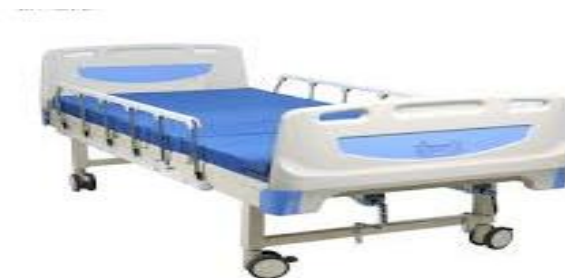
Gambar 5. 5 Tempat tidur

Pengadaan tempat tidur di dalam ruang medis untuk memudahkan penumpang yang mengalami keadaan darurat. Menurut SNI IEC 60601-2-52:2014 tempat tidur pasien memiliki panjang dan lebar minimal 216 cm x 96 cm dengan tinggi minimal 60 cm dan mempunyai sistem pengatur tempat tidur.

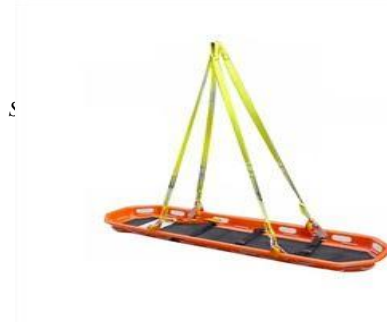
Gambar 5. 6 Tandu

Pengadaan tandu diletakkan di ruang medis atau ruang yang mudah terjangkau untuk membantu penumpang saat terjadi keadaan darurat. Menurut Amida (2019) dalam web sitenya Salah satu contoh tandu yang baik di gunakan pada saat keadaan darurat adalah *Basket stretcher* (Tandu Basket). Tandu basket cocok digunakan di kapal karena dari bentuk dan fungsinya yang memudahkan proses evakuasi pada saat terjadi keadaan darurat di kapal. Tandu Basket layaknya berbentuk seperti Keranjang, tetapi tidak terlalu dalam. Bagian sisinya hanya lebih tinggi dibandingkan permukaan alasnya. Terdapat juga *strap* yang berfungsi untuk menahan posisi korban sekaligus menjadi pelindung ketika dipindahkan. Cara menggunakannya adalah dengan menempatkan korban ke atas tandu basket, lalu mengikat strapnya.

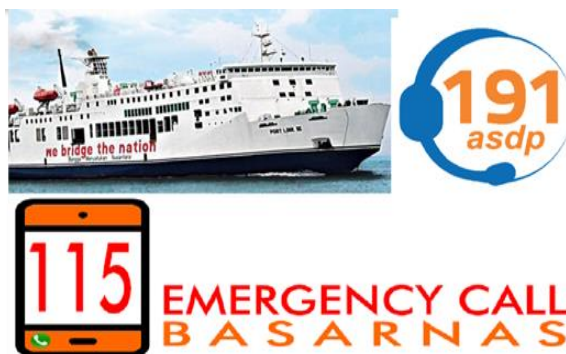
Gambar 5. 8 *Sticker* Layanan Pengaduan Keamanan

Pengadaan informasi gangguan keamanan berupa *sticker* dengan nomor telepon dan/atau SMS layanan pengaduan yang mudah di baca dan terlihat dan disarankan untuk diberi tanggung jawab layanan pengaduan, dikarenakan kapal dikelola oleh PT.ASDP maka harus ada layanan pengaduan kepada PT. ASDP yang dapat terlihat dengan mudah dan jelas. *Stiker* ini dapat diletakan pada cardeck kapal, ruang penumpang regular dan ruang vip. Minimal masing – masing ruangan disediakan satu *stiker* layanan pengaduan.

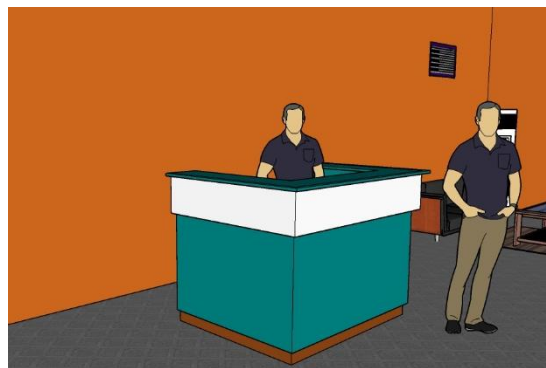
Gambar 5. 15 Fasilitas layanan penumpang reguler yang diharapkan

Perlu penambahan fasilitas layanan penumpang reguler di KMP Pora – Pora untuk memberikan informasi perjalanan kapal dan layanan penerima pengaduan dengan fasilitas mempunyai ruang atau tempat yang memiliki 1 (satu) meja kerja.

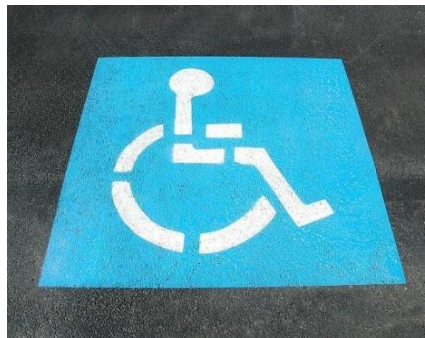
Gambar 5. 18 Tempat khusus *difable* dengan kursi roda

Perlu penambahan kursi roda dan tempat khusus penumpang *difable* dengan tanda berwarna yang mudah terlihat seperti pada gambar dan dilengkapi tali pengikat kursi roda, sehingga penumpang memiliki kebutuhan khusus menjadi nyaman ketika berada diatas kapal.
