**TINJAUAN FASILITAS ANGKUTAN PENYEBERANGAN DI KMP.ADHISWADARMA III BERDASARKAN STANDAR PELAYANAN MINIMAL  
PADA LINTASAN TANJUNG API-API – TANJUNG KALIAN**

Diajukan dalam Rangka Penyelesaian  
Program Diploma III Manajemen Transportasi Perairan Daratan

**PROGRAM DIPLOMA III MANAJEMEN TRANSPORTASI PERAIRAN  
DARATAN POLITEKNIK TRANSPORTASI SUNGAI DANAU DAN  
PENYEBERANGAN PALEMBANG**

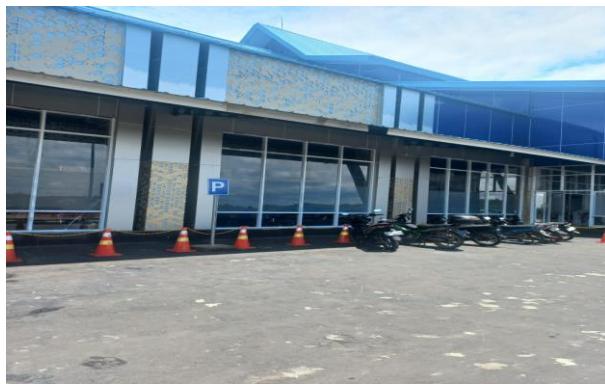
Gambar 4. 2 gedung terminal penumpang

Gedung terminal penumpang yang digunakan bagi penumpang yang sedang menunggu jam keberangkatan kapal sangat penting agar para pengguna jasa merasa nyaman dan tidak kepanasan saat menunggu, terdapat beberapa wilayah tempat ruang tunggu, terdapat banyak tempat makan, toilet, musholla di dalamnya. Bangunan terminal penumpang yang dapat dilihat pada gambar 4.3

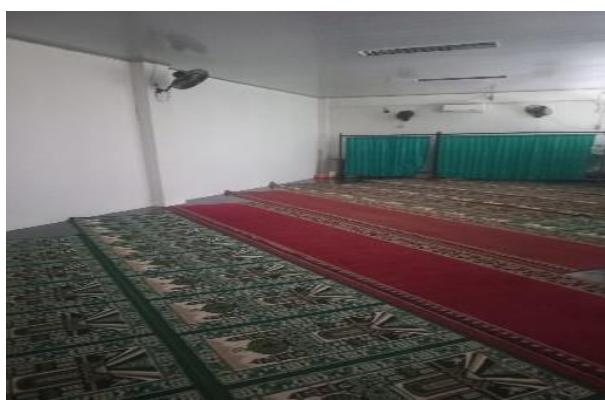
Gambar 4. 3 Musala di pelabuhan TAA

Tempat ibadah bagi yang beragama muslim ini disediakan dua tempat di dalam bangunan terminal penumpang yaitu satu berada di lantai atas dan satunya berada di lantai bawah, musholla yang terdapat di lantai atas biasanya dipergunakan untuk penumpang maupun pegawai yang akan sholat jumat karena tempatnya yang cukup luas dan ber AC, namun kekurangan nya tidak terdapat area wudhu di sekitar musala tersebut. Sedangkan musholla bawah terdapat fasilitas tempat wudhu dengan air yang cukup bersih, akan tetapi tempat nya lebih kecil yang hanya muat beberapa orang saja. Musholla yang terdapat di bangunan terminal penumpang yang dapat dilihat pada Gambar 4.4

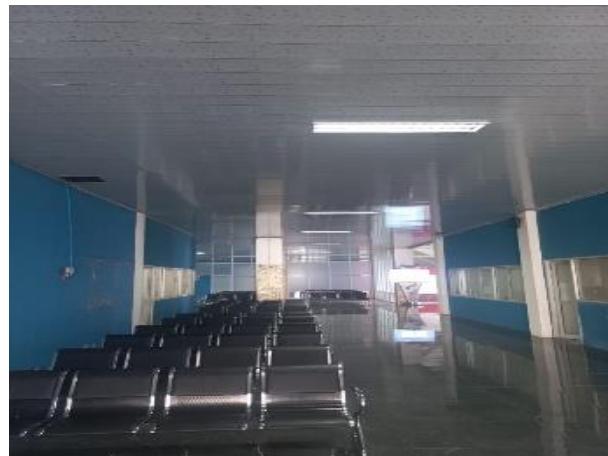
Gambar 4. 4 Ruang tunggu

panas atau kehujanan. Area ini sudah berkondisi bersih dan layak, terdapat beberapa kantin juga yang dapat membuat para pengguna jasa tidak bosan ataupun kelaparan. Ruang tunggu dapat dilihat pada Gambar 4.5

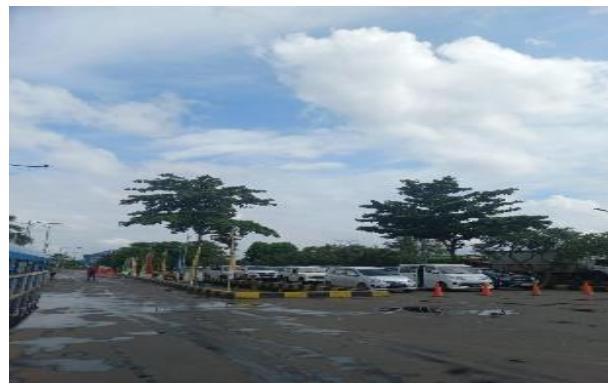
Gambar 4. 5 Area Parkir

Area parkir yang terdapat persis di depan bangunan terminal penumpang ini memiliki lahan yang luas, dengan kondisi bersih dan terawat. area parker yang terdapat di pelabuhan Tanjung Api-Api dapat dilihat pada Gambar 4.6

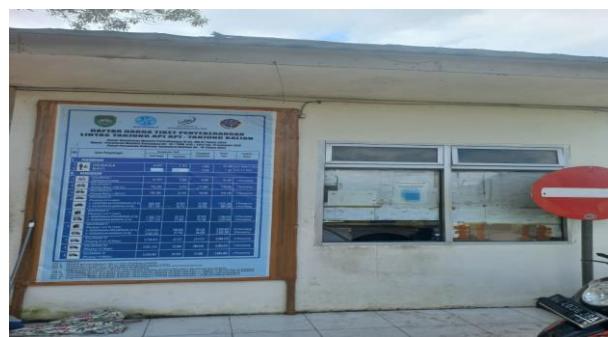
Gambar 4. 7 tempat pembelian tiket

Loket merupakan bangunan kecil yang terdapat di depan setelah gerbang pelabuhan tanjung api-api tempat bagi para pengguna jasa membeli tiket penumpang maupun kendaraan. Loket yang berada di pelabuhan dapat dilihat pada Gambar 4.8

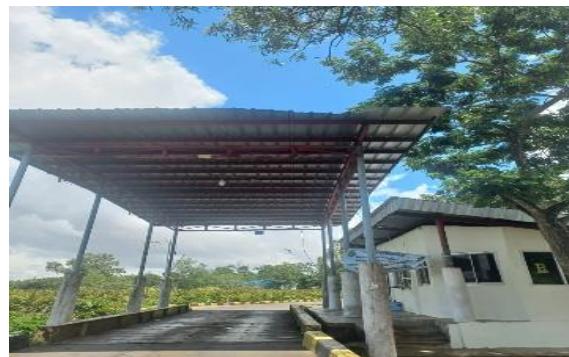
Gambar 4. 8 Jembatan timbang

Merupakan area bagi mobil berat untuk mengukur berat kendaraaan seperti *truck* ataupun *container*. Jembatan timbang dapat dilihat pada Gambar 4.9

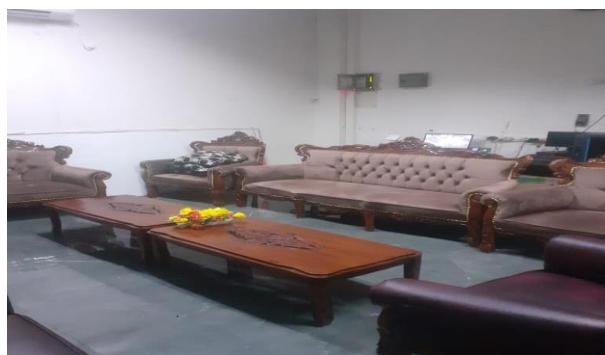
Gambar 4. 9 Ruang Tunggu perkantoran

Terdapat dua area perkantoran yang berada di dalam bangunan terminal pelabuhan yang di isi oleh satuan pelayanan pelabuhan tanjung api-api dan dinas perhubungan kota Palembang. Wilayah perkantoran dapat dilihat pada Gambar 4.10

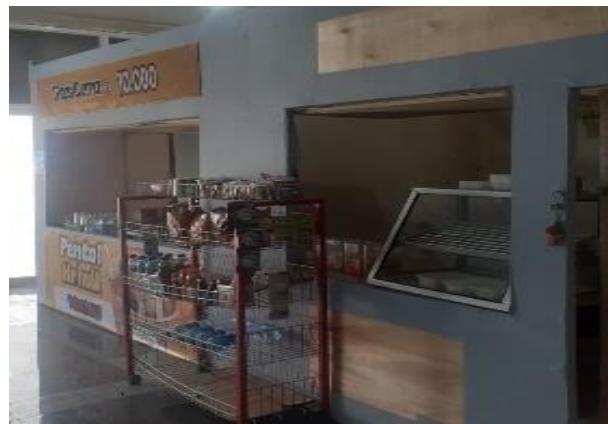
Gambar 4. 10 Kantin

Kantin yang terdapat di wilayah ini merupakan tempat bagi pengunjung ataupun pegawai membeli produk makanan sebelum berangkat berlayar ataupun saat selang istirahat bekerja, terdapat tujuh tempat kantin yang empat nya berjualan makanan pmasakan padang atau makanan berat. Salah satu kantin di bangunan terminal penumpang dapat dilihat pada Gambar 4.11

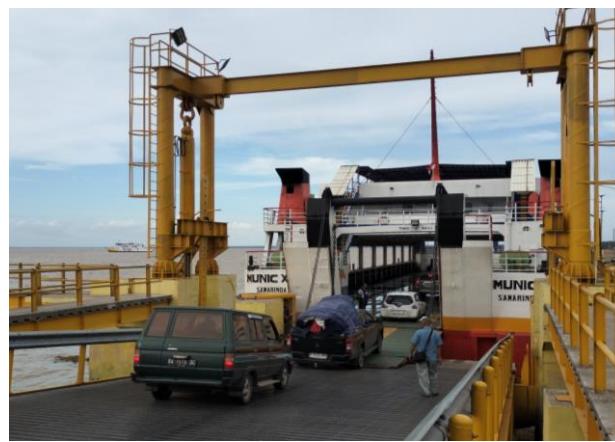
Gambar 4. 11 Dermaga II Pelabuhan TAA

Dermaga ini digunakan sebagai tempat kapal bertambat, memiliki dua dermaga utama, yaitu dermaga I dan dermaga II. Dermaga I dahulu berfungsi bagi kapal dengan GT <1000 dan dermaga II berfungsi bagi kapal dengan GT >1000. Namun sekarang hanya dermaga I yang beroperasi dikarenakan air yang surut di dermaga I mengakibatkan kapal tidak dapat sandar di wilayah tersebut. Dermaga II dapat dilihat pada Gambar 4.12

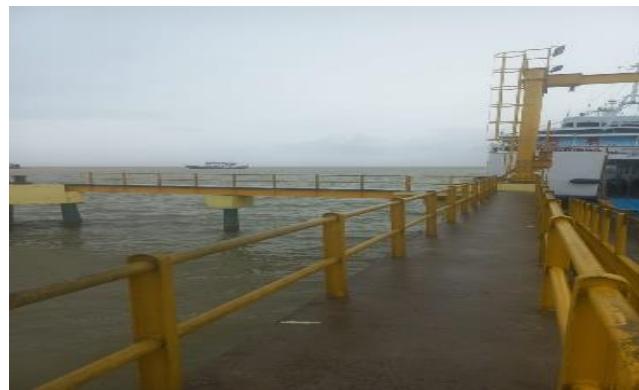
Gambar 4. 12 *Catwalk* Pelabuhan TAA

*Catwalk* ialah tempat kecil yang dipergunakan bagi kecil mengambil atau menerima tali lalu mengikatkan tali tersebut ke bagian *bolder*. *Catwalk* di Pelabuhan Tanjung Api-Api dapat dilihat pada Gambar 4.13

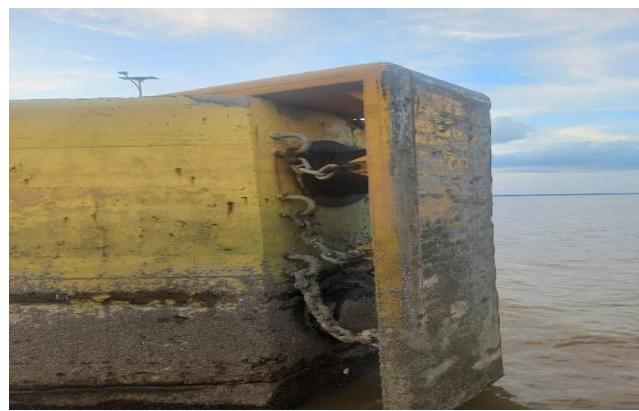
Gambar 4. 13 *Fender* pelabuhan TAA

Alat yang berguna untuk menahan benturan kapal yang terjadi karena olah gerak kapal saat akan sandar ini merupakan fender. Kondisi *fender* di sini dalam kondisi eksisting yang baik, dapat dilihat seperti Gambar 4.14

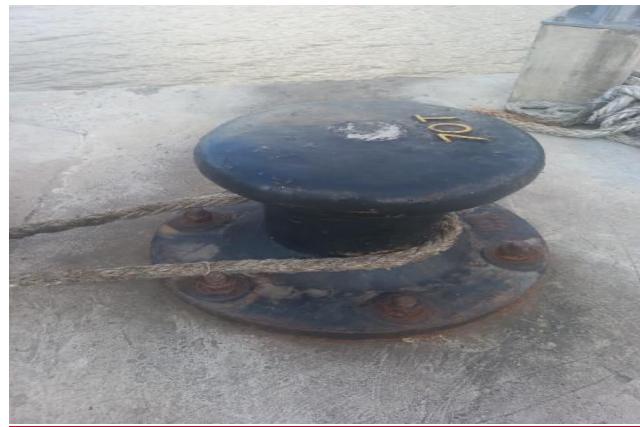
Gambar 4. 14 *Bolder* pelabuhan TAA

Yaitu alat yang berguna untuk menambatkan kapal di dermaga saat akan berlabuh, dengan keadaan eksisting yang masih baik bisa dilihat dari Gambar 4.15

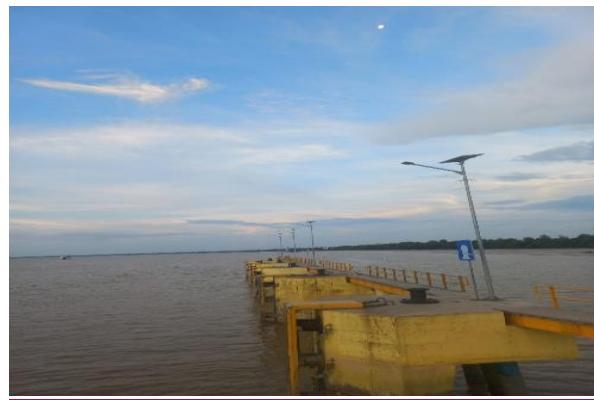
Gambar 4. 15 *Breathing Dolphin*

Merupakan area atau tempat bagi *bolder* yang dilengkapi dengan *fender* yang berguna menahan benturan kapal yang terjadi pada *dolphin*. *Breasting dolphin* dapat dilihat pada Gambar 4.16

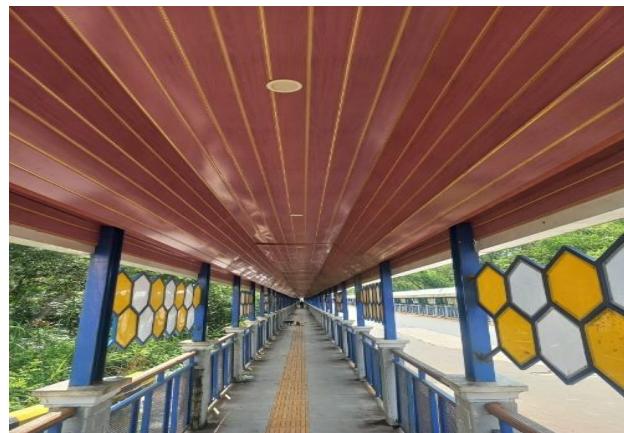
Gambar 4. 16 *Trestle* di pelabuhan TAA

*Trestle* berguna sebagai jembatan penghubung antara pelabuhan ke dermaga bagi pengguna jasa yang akan menyeberangi perairan. kondisi trestle tergolong baik terlihat dari kondisi seperti Gambar 4.17

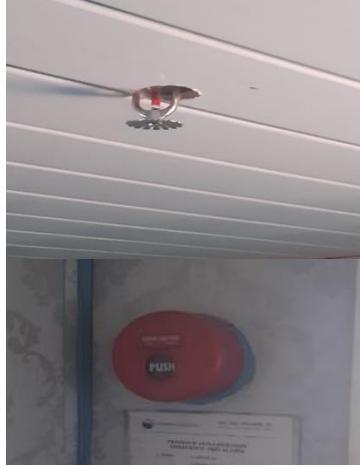
NO	STANDAR MINIMAL	KONDISI EKSISTING	DOKUMENTASI	Gap Analysis	Tolok Ukur
2	Sprinkler dan Alarm pendekksi asap	Terdapat sprinkler dan 10 unit alat pendekksi asap di atas kapal

<ul style="list-style-type: none"> <li>Dari segi ketersediaan telah sesuai dengan Peraturan Menteri Tenaga Kerja Republik Indonesia Per.02/Men/1983 tentang instalasi Alarm Kebakaran Automatik pasal 69 yaitu jarak dan titik pusat detektor asap yang terdekat ke dinding tidak boleh melebihi dari 6 meter.</li> <li>Dari segi kondisi sprinkler dalam kondisi terawat</li> <li>Dari segi fungsi sprinkler dan pendekksi asap dapat berfungsi dengan baik</li> </ul>	<ul style="list-style-type: none"> <li>• Sesuai</li> <li>• Sesuai</li> <li>• Sesuai</li> </ul>
3	Life Jacket	Terdapat jumlah keseluruhan life jacket 275 buah dengan kondisi yang siap digunakan, namun dalam keadaan yang sedikit kurang rapi.

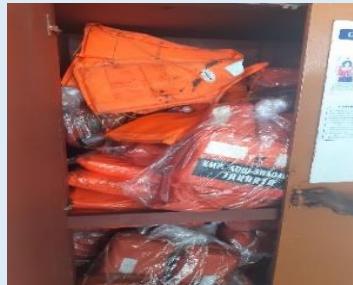
<p>Berdasarkan Safety Of Life At Sea (SOLAS) amandemen 2014 pada Bab III peraturan 22</p> <ul style="list-style-type: none"> <li>Dari segi ketersediaan life jacket telah sesuai dengan jumlah tersedia lebih dari 10% dari jumlah kapasitas penumpang</li> </ul>	<ul style="list-style-type: none"> <li>• Sesuai</li> </ul>

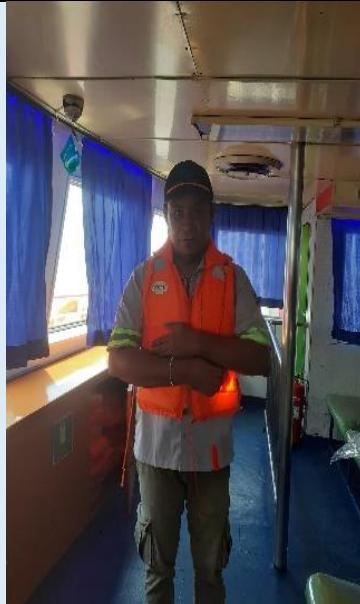
<p>KMP. Adhi Swadarma adalah ( 200 orang x 10% ) +200 yaitu 220 life jacket dewasa yang dibutuhkan KMP. Adhi Swadarma, sedangkan untuk life jacket anak dikalikan 10% dari kapasitas penumpang yaitu 200 orang x 10% yaitu 20 life jacket</p> <ul style="list-style-type: none"> <li>• Dari segi kondisi life jacket dalam kondisi baik dengan aksesoris lengkap seperti lamp, whistle dan light reflector sticker</li> <li>• Dari segi fungsi dalam keadaan berfungsi dengan baik karena dilakukan monthly inspect routine</li> </ul>	<ul style="list-style-type: none"> <li>• Sesuai</li> <li>• Sesuai</li> </ul>

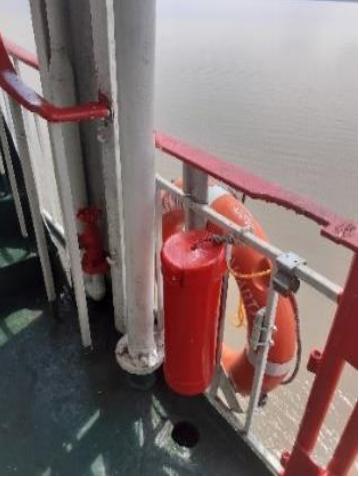
NO	STANDAR MINIMAL	KONDISI EKSISTING	DOKUMENTASI	Gap Analysis	Tolok Ukur
4	Life Buoy	Tersedia 12 unit lifebuoy di atas kapal yang dapat dengan mudah di jangkau

<p>Sesuai dengan Safety Of Life At Sea (SOLAS) amandean 2014 pada Bab III peraturan 22</p> <ul style="list-style-type: none"> <li>• Bawa kapal KMP. Adhi Swadarma III telah memenuhi aturan yaitu kapal memiliki panjang 60-120 meter minimal memiliki 12 unit yang dilengkapi tali 30 cm.(panjang KMP.Adhi swadarma III adalah 40,46 m) dan setiap life bouy diberi tanda nama kapal</li> <li>• Dari segi kondisi life bouy tidak dilengkapi lampu dan isyarat asap</li> <li>• Dari segi fungsi life bouy dapat berfungsi dengan baik</li> </ul>	<ul style="list-style-type: none"> <li>• Sesuai</li> <li>• Tidak sesuai</li> <li>• Sesuai</li> </ul>

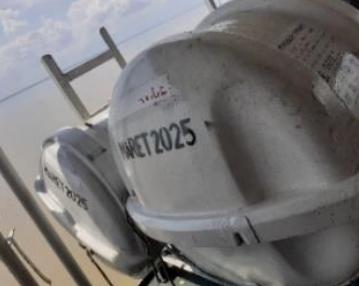
NO	STANDAR MINIMAL	KONDISI EKSISTING	DOKUMENTASI	Gap Analysis	Tolok Ukur
5	Life Raft	Terdapat life raft dikedua sisi kapal masing-masing 4 buah, Kapasitas $8 \times 25$ orang = 200 orang

<p>Sesuai dengan SOLAS tahun 1974 amandemen 2014 pada Bab III seksi 2</p> <ul style="list-style-type: none"> <li>• Dari segi ketersediaan bahwa total jumlah rakit penolong dan sekoci pada KMP. Adhi Swadarma III dapat menampung seluruh penumpang diatas kapal yaitu <math>200 : 25 = 8</math> unit</li> <li>• Dari segi kondisi, life raft dalam kondisi expired bulan maret 2025</li> <li>• Dari segi fungsi, tidak dalam kondisi baik dan siap dioperasikan</li> </ul>	<ul style="list-style-type: none"> <li>• Sesuai</li> <li>• Tidak sesuai</li> <li>• Tidak sesuai</li> </ul>
6	Sekoci	Terdapat 2 sekoci di bagian depan kapal

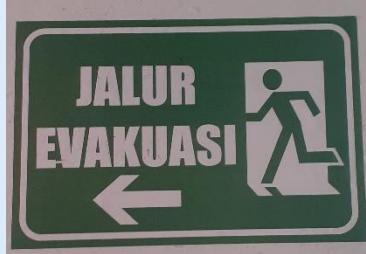
NO	STANDAR MINIMAL	KONDISI EKSISTING	DOKUMENTASI	Gap Analysis	Tolok Ukur
				<p>telah memenuhi syarat yaitu memiliki 2 sekoci.</p> <ul style="list-style-type: none"> <li>• Dari segi kondisi sekoci dalam kondisi terawat</li> <li>• Dari segi fungsi, sekoci KMP.Adhi Swadarma III dapat berfungsi dengan baik dan siap digunakan</li> </ul>	<ul style="list-style-type: none"> <li>• Sesuai</li> <li>• Sesuai</li> </ul>
7	Petunjuk Jalur Evakuasi	Tersedia stiker titik kumpul evakuasi

<p>Menurut Peraturan Kepala Badan Nasional Penanggulangan Bencana No. 7 Tahun 2015 tentang Rambu dan Papan Informasi Bencana Pasal 7 ayat (3)</p> <ul style="list-style-type: none"> <li>• Dari segi ketersediaan KMP.Adhi Swadarma III menyediakan petunjuk jalur evakuasi</li> <li>• Dari segi kondisi telah sesuai aturan yaitu rambu petunjuk sebagaimana dimaksud pada ayat satu (1) huruf e dan f memiliki warna dasar hijau, garis</li> </ul>	<ul style="list-style-type: none"> <li>• Sesuai</li> <li>• Sesuai</li> </ul>

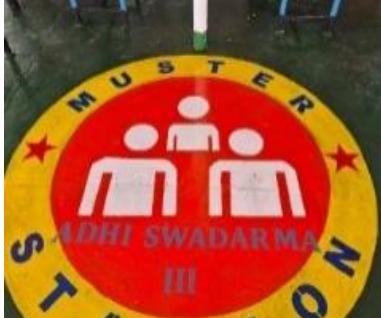
NO	STANDAR MINIMAL	KONDISI EKSISTING	DOKUMENTASI	Gap Analysis	Tolok Ukur
				<p>tepi putih dan warna huruf atau angka putih</p> <ul style="list-style-type: none"> <li>• Dari segi fungsi petunjuk jalur evakuasi sudah berfungsi dengan baik</li> </ul>	<ul style="list-style-type: none"> <li>• Sesuai</li> </ul>
8	Titik Kumpul Evakuasi	Muster station terdapat di atas kapal

<p>Permen PUPR No. 14 Tahun 2017 tentang Persyaratan Kemudahan Bangunan gedung.</p> <ul style="list-style-type: none"> <li>• Dari segi ketersediaan sudah memenuhi aturan</li> <li>• Dari segi kondisi, perancangan dan penyediaan titik kumpul sudah diidentifikasi dengan jelas, diberi tanda, dan mudah terihat</li> <li>• Dari segi fungsi telah baik</li> </ul>	<ul style="list-style-type: none"> <li>• Sesuai</li> <li>• Sesuai</li> <li>• Sesuai</li> </ul>

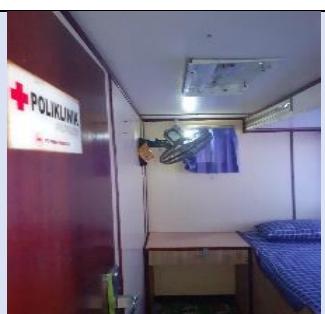
NO	STANDAR MINIMAL	KONDISI EKSISTING	DOKUMENTASI	Tolok Ukur
1	Ruang medis	Tersedia ruang medis yang dapat digunakan oleh para pengguna jasa

Sesuai
	tempat tidur	Tempat tidur dengan kondisi baik, nyaman dan bersih		Sesuai
	tandu	sesuai

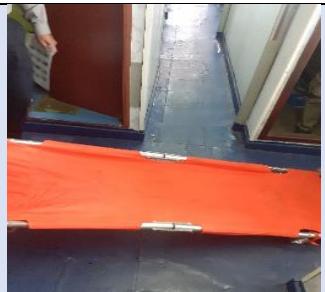
Sesuai
	Kipas / AC	Kipas mati (Tidak Berfungsi )		Tidak sesuai

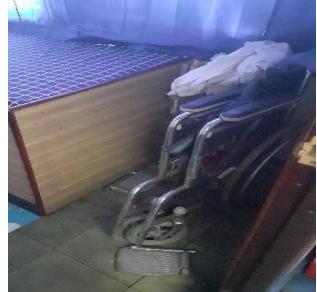
NO	STANDAR MINIMAL	KONDISI EKSISTING	DOKUMENTASI	Tolok Ukur
	kursi roda	Terdapat 1 kursi roda di ruang medis tetapi kondisi kursi roda yang belum siap pakai karena pijakan kursi roda dalam keadaan belum terpasang.

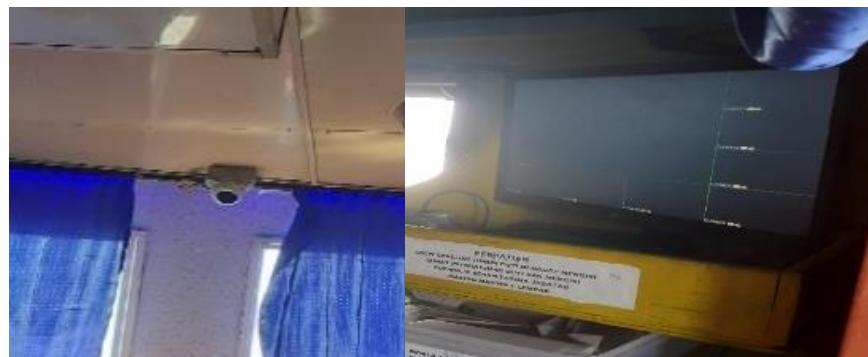
Gambar 4. 19 cctv dan monitoring di KMP.Adhi Swadarma III

Berdasarkan pemeriksaan yang dilakukan oleh penulis, terdapat beberapa CCTV yang berada di dalam ruangan penumpang, namun cctv tidak berfungsi dengan baik saat di cek pada monitoring cctv di anjungan kapal. Berikut gambar cctv yang tersedia dan monitoring nya :

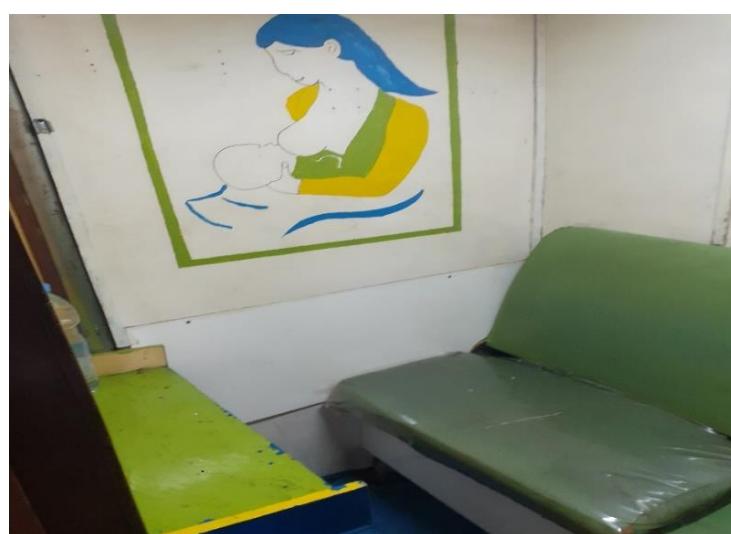
Gambar 4. 20 Ruang ibu menyusui di KMP. Adhi swadarma III

Sesuai Peraturan Menteri Perhubungan No 62 tahun 2019 diharuskan tersedianya ruang menyusui dengan keadaan yang bersih dan fasilitas-fasilitas yang memadai seperti adanya kursi atau sofa, terdapat sandaran dengan ruangan tertutup, lalu tersedia AC ataupun ventilasi udara. Di KMP. Adhi Swadarma III terdapat ruang laktasi yang dapat di gunakan, namun tidak adanya kipas angin yang mengakibatkan ruangan tersebut pengap.

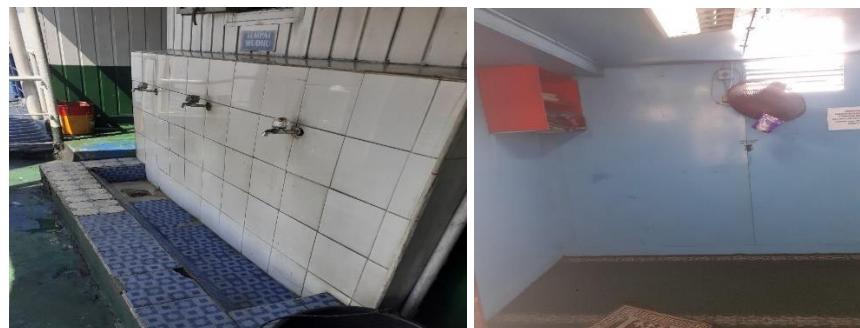
Gambar 4. 21 Tempat wudhu dan musholla di KMP.Adhi Swadarma III

Musholla yang terdapat KMP.Adhi Swadarma III telah sesuai dari aturan yang terdapat di Peraturan pemerintah No.62 Tahun 2019 dengan disediakan nya tempat wudhu yang terpisah, adanya air tawar untuk berwudhu, tersedia alat sholat, terdapat AC, karpet atau kipas angina. Fasilitas tersebut telah tersedia namun fasilitas bagi penyandang disabilitas berupa kursi roda belum tersedia.

Penambahan kursi roda bagi para pengguna jasa disabilitas sehingga menjadi lebih mudah saat berada di dalam kapal atau saat ada yang membutuhkan.

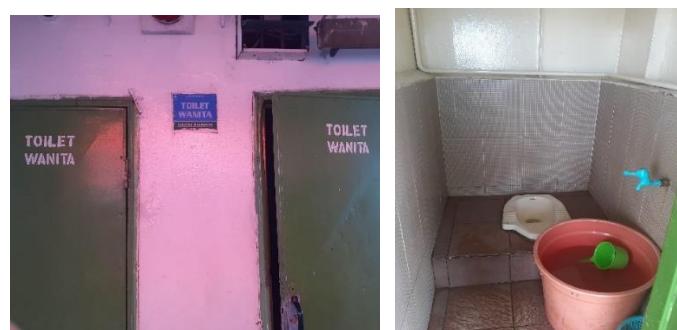
Gambar 4. 22 Toilet di KMP.Adhi Swadarma III

Jumlah toilet yang terdapat di KMP.Adhi Swadarma telah memenuhi yaitu sebanyak masing-masing 2 toilet dengan kondisi yang bersih dan tersedia air tawar.

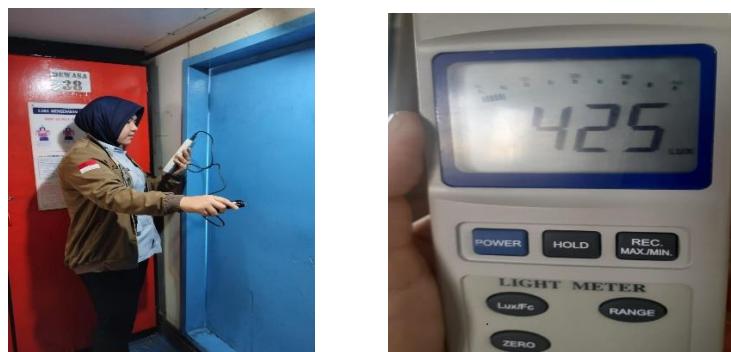
Gambar 4. 23 survey lampu penerangan di KMP.Adhi Swadarma III

Lampu penerangan yang berfungsi sebagai sumber pencahayaan bagi pengguna jasa saat akan berlayar ini mestinya harus sesuai dengan batas standar yaitu dengan intensitas cahaya 200-300 lux.

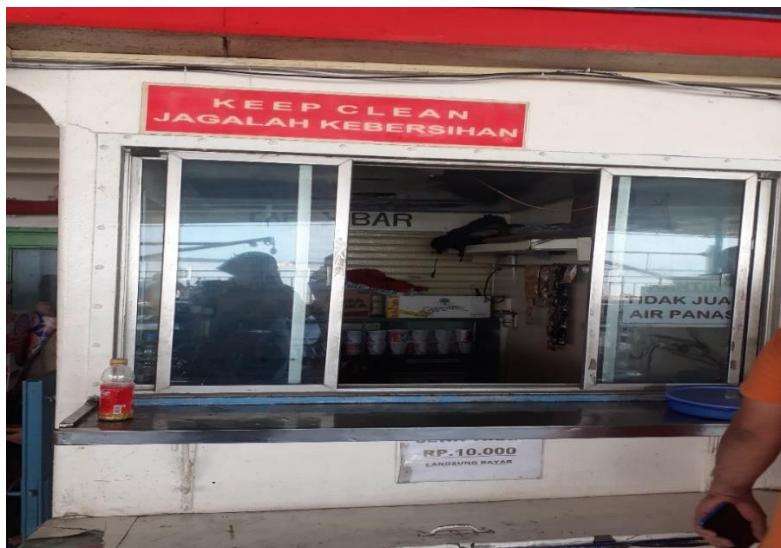
Gambar 4. 24 Kantin di KMP.Adhi swadarma III

No	Tolok Ukur	Kesesuaian	Gap Analysis
1	Tidak boleh diletakkan di geladak kapal	Sesuai	Sesuai dengan PM no 62 tahun 2019 tempat dapur berada di depan ruang ekonomi
2	Harus menggunakan kompor listrik	Tidak sesuai	Tidak menggunakan kompor listrik
3	Mempunyai lubang udara/ventilasi dan pembuangan air kotor yang terpisah dengan ruang akomodasi	Tidak Sesuai	Tidak ada pembuangan air kotor
	TOTAL		2 sesuai 1 tidak sesuai

Fasilitas dari kantin sesuai dengan pemeriksaan yang dilakukan penulis yaitu telah sesuainya dengan aturan, dapur terletak di ruang penumpang dapat dilihat seperti pada gambar

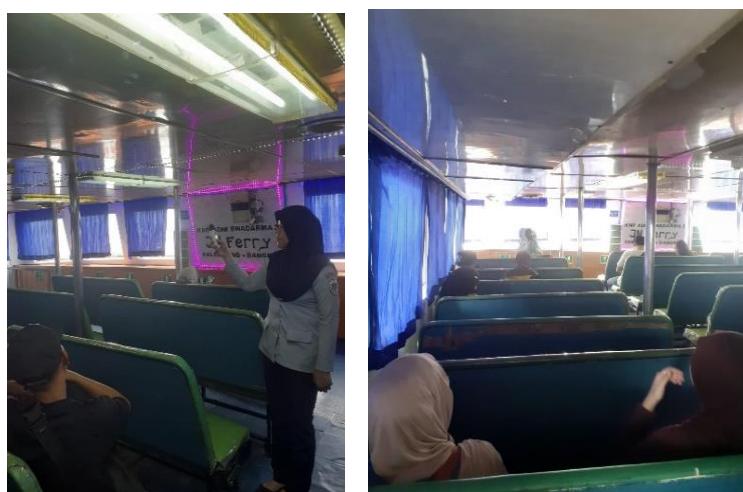
Gambar 4. 25 Survei intensitas suara di KMP.Adhi Swadarma III

Menurut hasil pemeriksaan yang dilakukan oleh penulis, pada tiga titik tempat survei, terdapat selisih kebisingan melebihi 20dB. Maka, telah sesuai dengan aturan.

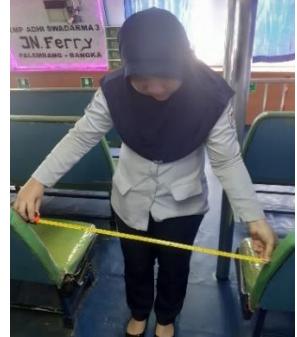
No	Jenis Pelayan (PM No.62 Thn 2019)	Dokumentasi	Kesesuaian	Gap Analysis
1	Bagi penumpang diatas 100 orang jarak paling sedikit 100 cm

Tidak sesuai	Tidak sesuai PM No. 62 tahun 2019
2	Kondisi bersih

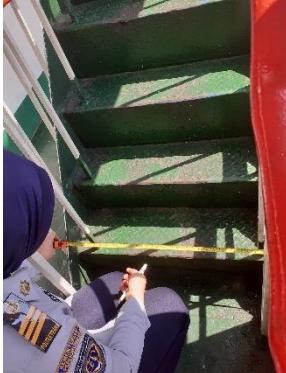
No	Jenis Pelayanan (PM No.62 Thn 2019)	Kondisi eksisiting	dokumentasi	Gap Analysis	Kesesuaian
1	Lebar tangga paling sedikit 100 cm dengan kondisi bersih dan tidak licin.	Lebar tangga 83 cm

Tidak Sesuai dengan PM no.62 tahun 2019	Tidak sesuai

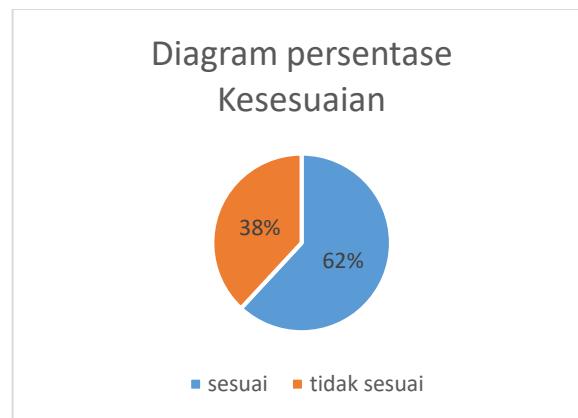
Gambar 4. 26 Diagram persentase kesesuaian pada KMP.Adhi Swadarma III

Menurut perhitungan yang telah di buat oleh penulis sesuai data di atas, persentase kesesuaian dari lima aspek pelayanan pada KMP.Adhi swadarma III yang sesuai yaitu 62% sedangkan persentase angka yang menunjukan ketidak sesuaiannya yaitu 38% berikut ini, merupakan diagram persentase pelayanan penumpang berdasarkan pemeriksaan dari penulis .
