**EVALUASI PELAYANAN TERHADAP PENUMPANG DI
PELABUHAN PENYEBERANGAN LIKUPANG
PROVINSI SULAWESI UTARA**

**PROGRAM STUDI DIPLOMA III
MANAJEMEN TRANSPORTASI PERAIRAN DARATAN
POLITEKNIK TRANSPORTASI SUNGAI DANAU DAN PENYEBERANGAN
PALEMBANG
TAHUN 2022**

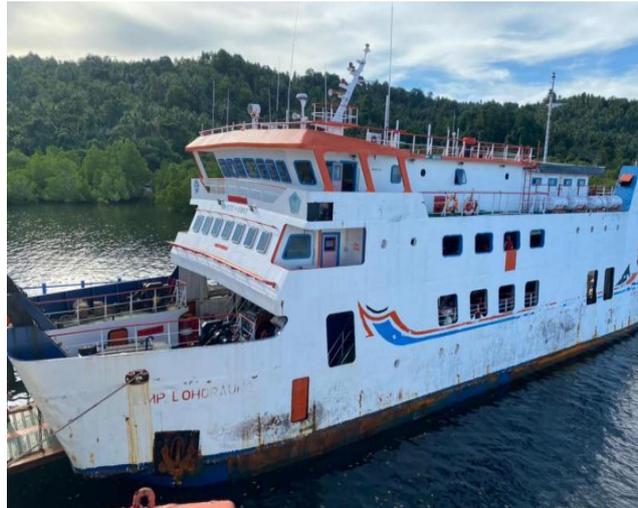
Gambar 4. 2 KMP. Lohoraung

Kapal yang beroperasi di Pelabuhan Penyeberangan Likupang yaitu KMP. Lohoraung dengan 458 GT dan kapasitas angkut penumpang sebanyak 115 orang dan kendaraan sebanyak 9 unit kendaraan campuran. Berikut gambar KMP. Lohoraung :

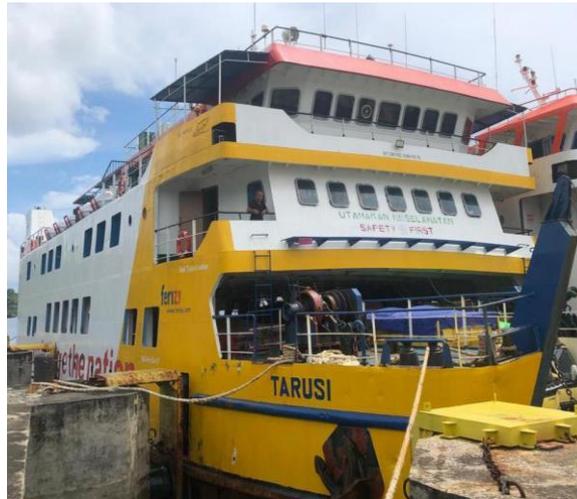
Gambar 4. 3 KMP. Tarusi

Kapal kedua yang beroperasi di Pelabuhan Penyeberangan Likupang yaitu KMP. Tarusi dengan 596 GT dan kapasitas angkut penumpang sebanyak 202 orang dan kendaraan sebanyak 19 unit kendaraan campuran. Tetapi saat ini kapal KMP. Tarusi sedang docking. Berikut gambar KMP. Tarusi dapat dilihat pada Gambar berikut ini :

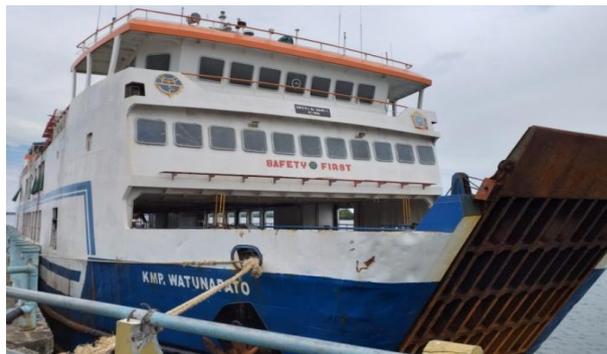
Gambar 4. 4 KMP. Watunapato

Kapal ketiga yang beroperasi di Pelabuhan Penyeberangan Likupang yaitu KMP. Watunapato dengan 988 GT dan kapasitas angkut penumpang sebanyak 212 orang dan kendaraan sebanyak 21 unit kendaraan campuran. Tetapi saat ini kapal KMP. Watunapato sedang docking. Berikut gambar KMP. Watunapato dapat dilihat pada Gambar berikut ini :

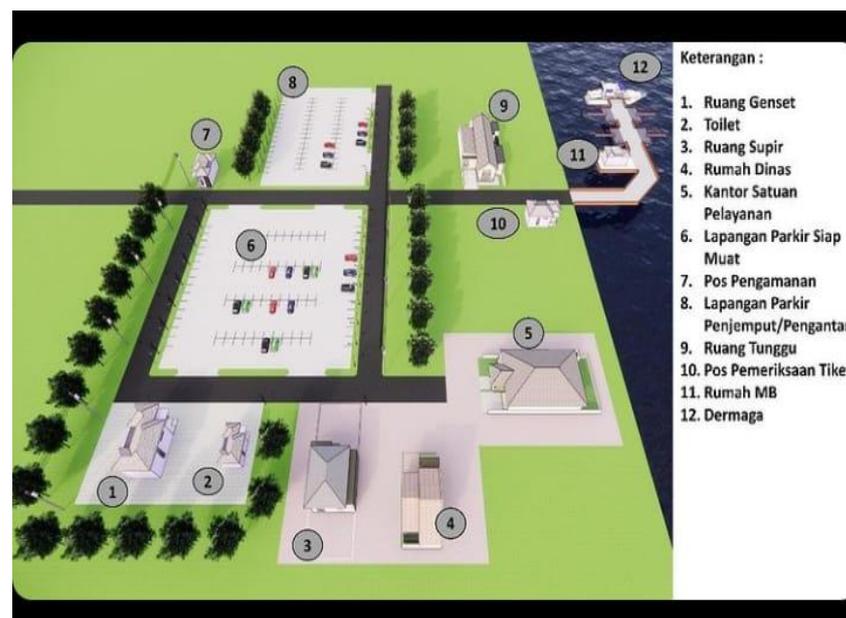
Gambar 4. 5 Layout Pelabuhan Penyeberangan Likupang

Adapun *lay out* yang terdapat pada Pelabuhan Penyeberangan Likupang dapat dilihat pada gambar dibawah ini :

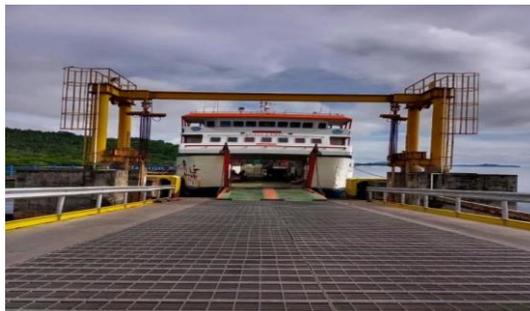
Gambar 4. 6 Dermaga (*Moveable Bridge*)

Dermaga di pelabuhan penyeberangan Likupang merupakan dermaga tipe MB (*Movable Bridge*) yang di gerakkan dengan tenaga mekanik seperti rantai dan dimana kondisi mesin penggerak MB saat ini tidak berfungsi lagi dikarenakan kurangnya daya listrik pada Pelabuhan Penyeberangan Likupang dan keadaan mesin yang sudah lama tidak digunakan dan membuat kabel-kabel ataupun mesin tersebut tidak dapat difungsikan lagi dan MB digunakan untuk sebagai tempat sandar kapal laut serta sebagai jembatan penghubung antara pintu masuk dan keluar kapal dengan kondisi darat tempat muatan kapal berupa orang, barang, motor, mobil atau alat berat yang akan masuk kedalam kapal untuk menyeberang

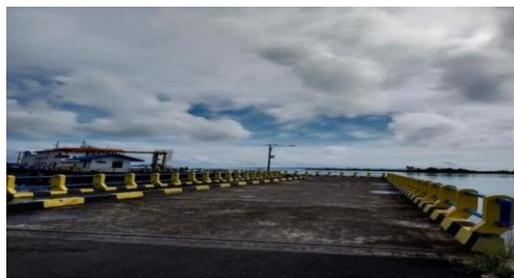
Gambar 4. 7 Trestle di pelabuhan

Trestle merupakan jalan/akses dari daratan menuju ke dermaga yang digunakan pada pelabuhan yang perairannya dangkal pada garis pantai. Trestle yang ada di Pelabuhan Penyeberangan Likupang tersedia 1 unit dengan ukuran panjang 441 m2 dengan kondisi bisa di gunakan.

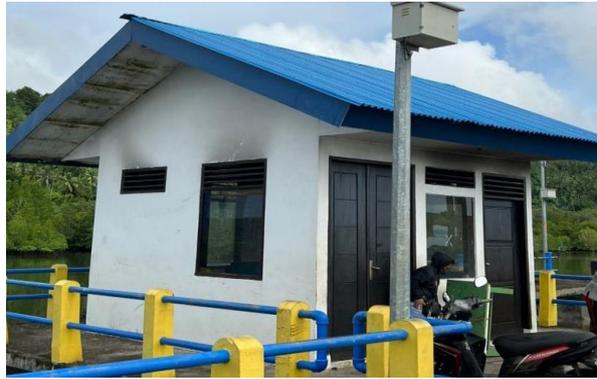
Gambar 4. 8 Rumah Movable Bridge Pelabuhan Likupang

Rumah MB digunakan untuk mengatur Movable Bridge pada dermaga agar dapat di sesuaikan dengan ketinggian muka air. Dimana kondisi Rumah MB pada Pelabuhan Penyeberangan Likupang tidak berfungsi dikarenakan rusak.

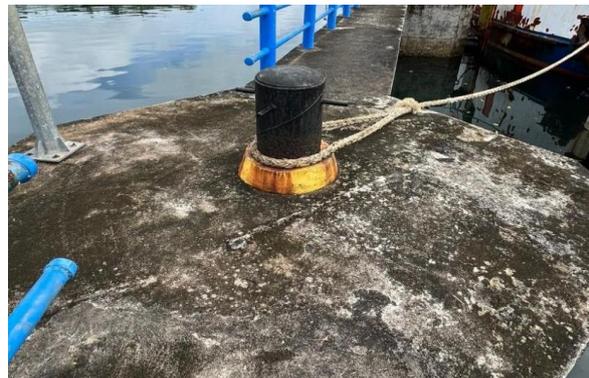
Gambar 4. 9 Bolder di Pelabuhan Likupang

Bolder berfungsi sebagai tempat untuk tambat kapal yang akan bersandar ke dermaga. Pada Pelabuhan Penyeberangan Likupang kondisi bolder layak untuk digunakan

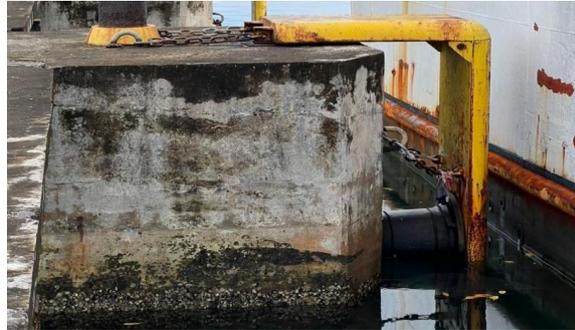
Gambar 4. 10 Fender di Pelabuhan Likupang

dan sudah mulai keropos dan tidak layak lagi dipakai dikarenakan apabila kapal membentur fender akan terjadinya patahnya fender dikarenakan fender telah berkarat, berikut ini kondisi fender yang ada di Pelabuhan Penyeberangan Likupang.

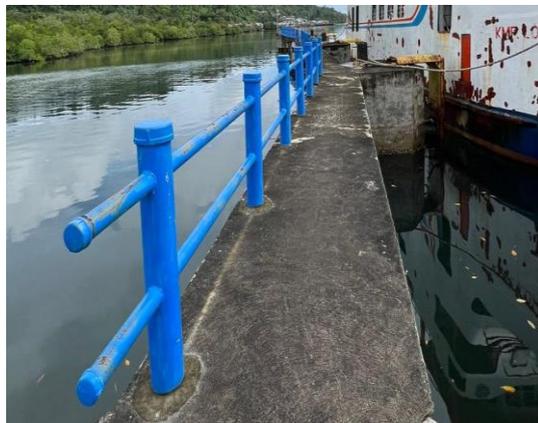
Gambar 4. 11 Catwalk di Pelabuhan Likupang

Catwalk digunakan untuk akses penumpang dari dermaga menuju ke kapal. Pada kondisi existing Catwalk di Pelabuhan Penyeberangan Likupang masih berfungsi dengan baik

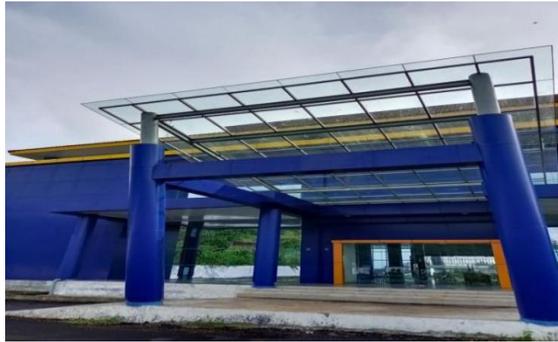
Gambar 4. 12 Gedung Terminal Pelabuhan Likupang

Gedung Terminal adalah suatu sarana bagian dari system transportasi yang merupakan suatu sarana penghubung yang berfungsi sebagai tempat muat penumpang dan peralihan manusia dari darat menuju ke kapal dengan segala proses yang dilalui.

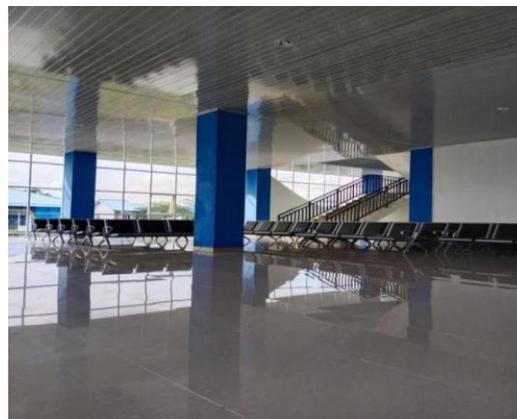
Gambar 4. 13 Ruang tunggu di Pelabuhan Likupang

Ruang tunggu ini berfungsi sebagai tempat untuk menunggu kedatangan kapal. Namun ruang tunggu di Pelabuhan Penyeberangan Likupang ini masih kurang optimal karena masih banyak nya penumpang yang menunggu di luar ruang tunggu atau hanya menunggu di depan gedung terminal. Ruang tunggu di Pelabuhan Penyeberangan Likupang ini memiliki luas 247 m² .

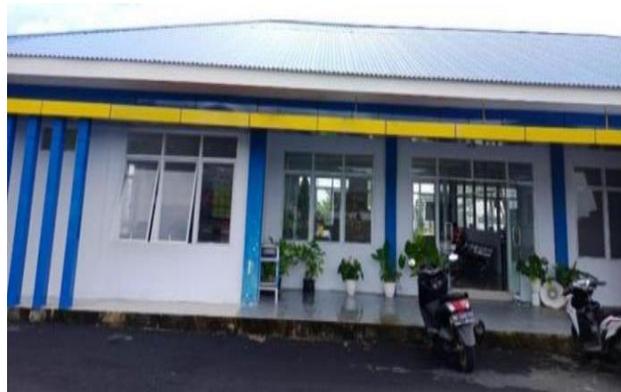
Gambar 4. 14 Kantor Pelabuhan Likupang

Perkantoran pada Pelabuhan mempunyai tugas melaksanakan pengawasan dan penegakan hukum di bidang keselamatan dan keamanan pelayaran, koordinasi kegiatan pemerintahan di Pelabuhan serta pengaturan, pengendalian, dan pengawasan kegiatan kepelabuhanan. Pada Pelabuhan Penyeberangan Likupang memiliki

kantor Pelabuhan dan kondisi kantor Pelabuhan di Pelabuhan Penyeberanga Likupang layak untuk digunakan.

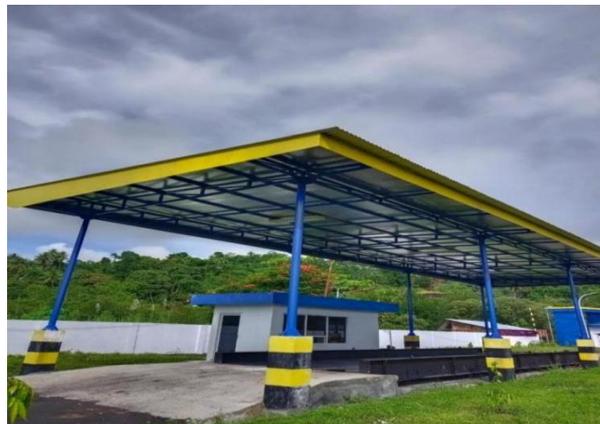
Gambar 4. 15 Jembatan Timbang Pelabuhan Likupang

Jembatan timbang di Pelabuhan Penyeberangan Likupang ini berada setelah loket pembelian tiket yang berdampingan dengan jalur kendaraan untuk menuju lapangan parkir siap muat. Akan tetapi kondisi Jembatan timbang tidak bisa digunakan dikarenakan daya listrik yang ada di pelabuhan masih kurang

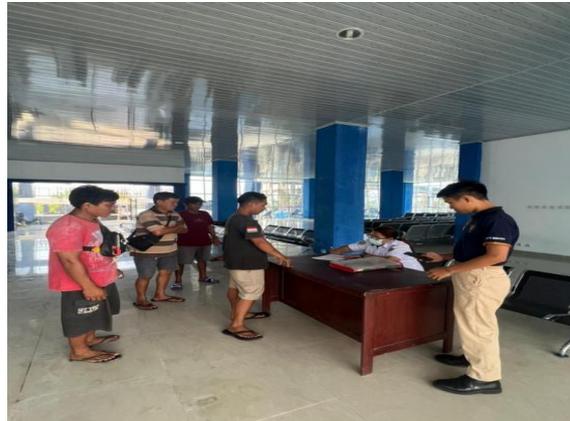
Gambar 4. 16 Loket Penjualan tiket

Setiap penumpang dan kendaraan yang akan naik ke kapal terlebih dahulu harus membeli tiket di loket penumpang dan kendaraan. Kondisi Loket pembelian tiket yang ada di Pelabuhan Penyeberangan Likupang

untuk penjualan tiket baik tiket penumpang maupun tiket kendaraan masih di satu loket..

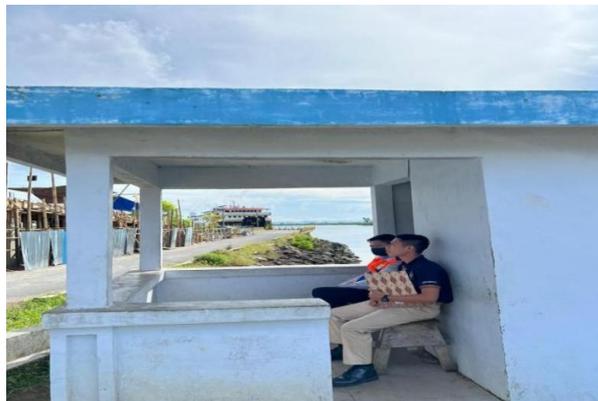
Gambar 4. 17 Pos pemeriksaan tiket

Pos pemeriksaan berfungsi sebagai tempat petugas melakukan pengecekan tiket penumpang dan kendaraan yang akan masuk ke kapal. Kondisi pos pemeriksaan tiket di Pelabuhan Penyeberangan Likupang baik dan layak digunakan.

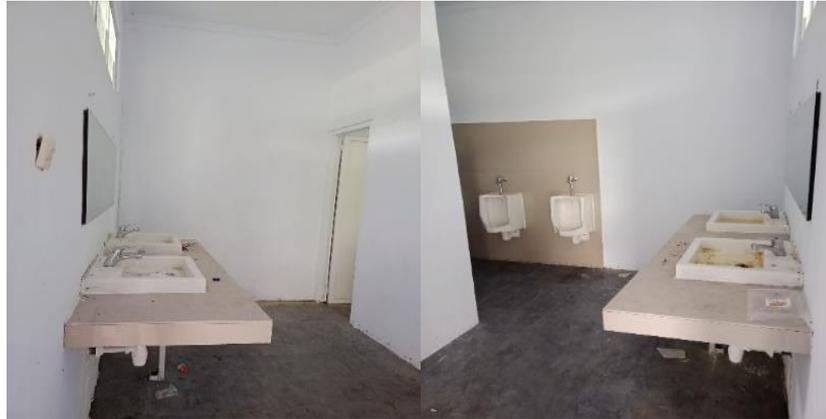
Gambar 4. 18 toilet wanita dan pria

tidak baik karena kurangnya persediaan air bersih pada Pelabuhan Penyeberangan Likupang dan kurangnya kesadaran penumpang untuk membuang sampah pada tempatnya, sehingga toilet menjadi kotor dan tidak terawat.

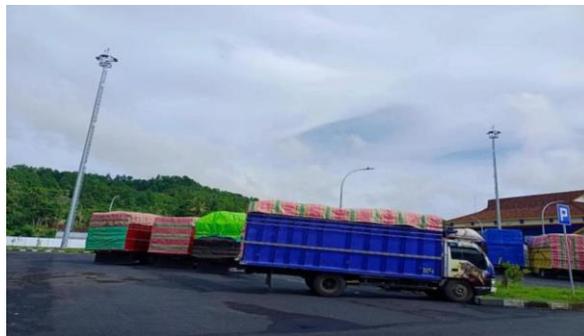
Gambar 4. 20 Lapangan parkir siap muat

Areal parkir siap muat yang ada di Pelabuhan Penyeberangan Likupang tersedia untuk kendaraan sebelum masuk ke dalam kapal. Area parkir siap muat ini tersedia dalam 2 (dua) area yakni lapangan parkir siap muat untuk kendaraan golongan II dan III serta lapangan parkir siap muat untuk kendaraan roda 4 (empat) dan roda 6 (enam). Akan tetapi di Pelabuhan Penyeberangan Likupang lebih dominan kendaraan roda 4 (empat) dan roda 6 (enam) yang akan menyeberang maka lapangan parkir siap muat untuk kendaraan roda 2 (dua) digunakan untuk kendaraan roda 4 (empat) dan roda 6 (enam).

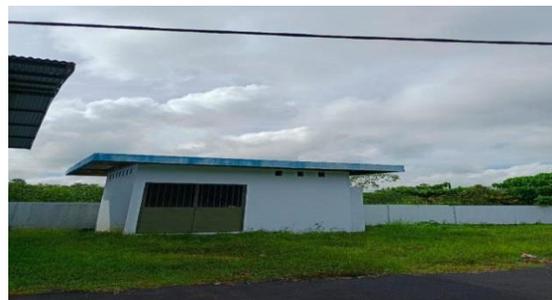
Gambar 4. 21 instalasi listrik

Pada Pelabuhan Penyeberangan Likupang sumber energi listrik utama untuk kegiatan operasional menggunakan PLN dan terdapat 1 (satu) unit genset yang digunakan saat terjadi pemadaman listrik, sehingga apabila terjadi pemadaman listrik kegiatan operasional di Pelabuhan Penyeberangan Likupang tetap dapat berjalan dengan baik.

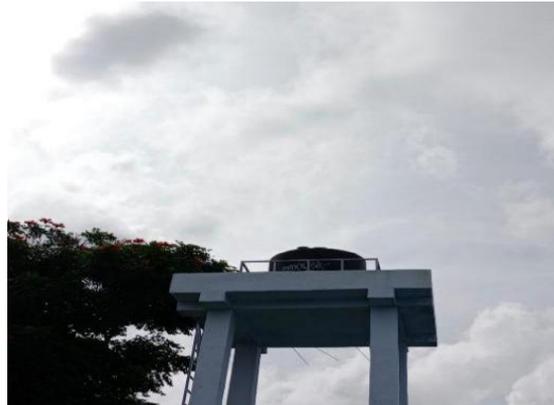
Gambar 4. 22 Instalasi air

Instalasi air merupakan tempat yang menyediakan keperluan air tawar untuk kapal dan pengguna air disekitar areal Pelabuhan Penyeberangan. Pada Pelabuhan Penyeberangan Likupang kondisi instalasi air tidak digunakan karena air tawar di area Pelabuhan masih banyak mengandung minyak dan tidak bisa untuk di gunakan.

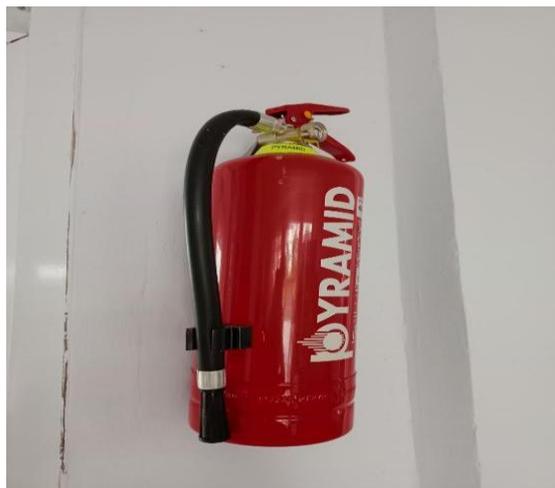
Gambar 4. 23 alat pemadam kebakaran

Pelabuhan Penyeberangan Likupang memiliki beberapa unit alat pemadam kebakaran yang terdapat di kantor pelabuhan dan gedung terminal.

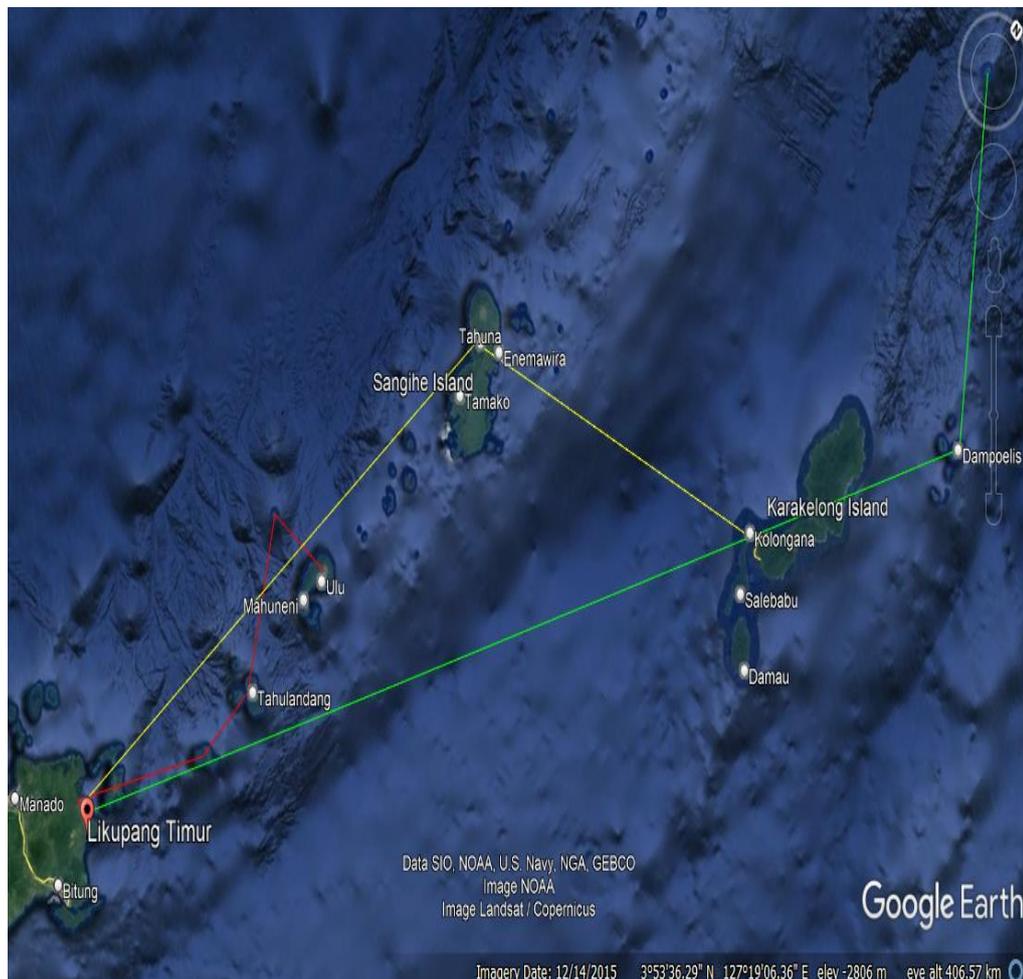
Gambar 4. 25 Peta Lintasan Pelabuhan Penyeberangan Likupang

No	Lintasan	Waktu Tempuh	
		Mil	Jam
1	Likupang - Pananaru - Melonguane	200,4	23
2	Likupang - Biaro - Tagulandang - Makalehi - Siau	107,1	14,30
3	Likupang - Marampit- Miangas	529	43

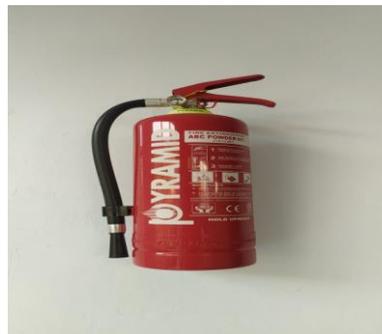
Gambar 4. 26 APAR yang tersedia di area pelabuhan

Dari Penyajian data diatas dapat diketahui bahwa pada standar pelayanan penumpang di terminal keberangkatan dan kedatangan pelabuhan penyeberangan Likupang khususnya pada aspek keselamatan hanya terdapat 2 komponen yang terpenuhi atau sesuai standar dari total 6 komponen yang tertera Peraturan Direktur Jenderal Perhubungan Darat Nomor: KP.5062/AP005/DRJD/2020 Tentang Pedoman Penilaian Terhadap Penerapan Standar Pelayanan Pelabuhan Penyeberangan. Komponen yang tidak memenuhi standar diantaranya adalah tidak adanya petunjuk jalur evakuasi, titik kumpul evakuasi, dan kursi roda di area pelabuhan yang mana dapat menghambat pelayanan keselamatan jika terjadi keadaan darurat, serta tidak adanya nomor telepon darurat yang mana dapat menyulitkan para penumpang untuk meminta bantuan jika sedang dalam bahaya.

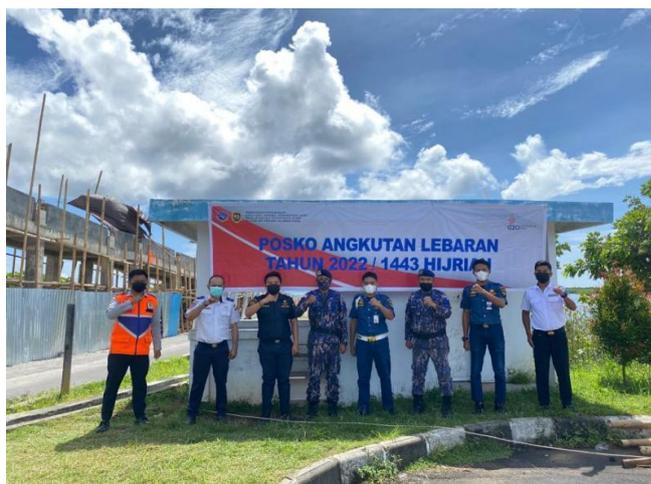
Gambar 4. 28 Petugas Keamanan di area pelabuhan

Dari hasil pengamatan yang dilakukan bahwa tidak terdapat CCTV dan informasi gangguan keamanan di area Pelabuhan Penyeberangan Likupang. Maka dari itu untuk aspek keamanan di terminal belum memenuhi standar pelayanan penumpang sesuai dengan Peraturan Direktur Jenderal Perhubungan Darat Nomor: KP.5062/AP005/DRJD/2020 Tentang Pedoman Penilaian Terhadap Penerapan Standar Pelayanan Pelabuhan Penyeberangan

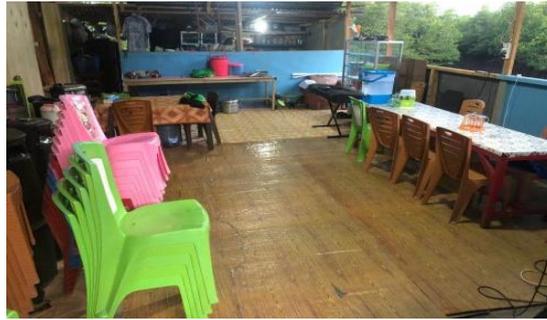
Gambar 4. 29 Kondisi kantin di area pelabuhan

Kantin yang tersedia di Pelabuhan Penyeberangan Likupang terdapat pada bagian luar pelabuhan penyeberangan, tepatnya di samping kanan dan samping kiri pintu gerbang pelabuhan

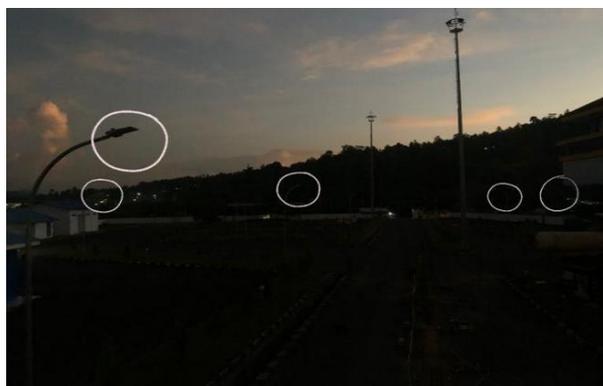
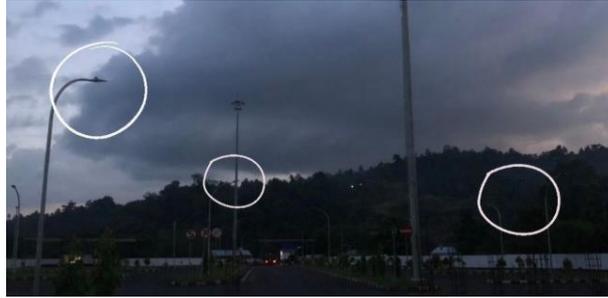
Terkait dengan aspek kenyamanan di terminal keberangkatan dan kedatangan dalam Peraturan Direktur Jenderal Perhubungan Darat Nomor: KP.5062/AP005/DRJD/2020 Tentang Pedoman Penilaian Terhadap Penerapan Standar Pelayanan Pelabuhan Penyeberangan pihak pengelola pelabuhan harus menyediakan lampu penerangan di pelabuhan yang berfungsi sebagai sumber cahaya dan guna memberikan rasa nyaman bagi pengguna jasa di area pelabuhan. Akan tetapi di Pelabuhan Penyeberangan Likupang lampu penerangan yang tersedia dilapangan parkir, ruang tunggu, serta *gangway* tidak menyala dikarenakan kurangnya daya listrik yang ada di pelabuhan. Berikut ini gambar kondisi area pelabuhan di malam hari

Gambar 4. 30 kondisi lampu yang tidak menyala di area pelabuhan

Gambar 4. 31 kondisi lampu yang tidak menyala di area pelabuhan

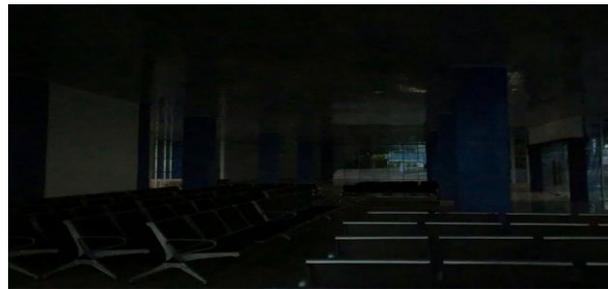
Gambar 4. 32 kondisi lampu yang tidak menyala di ruang tunggu

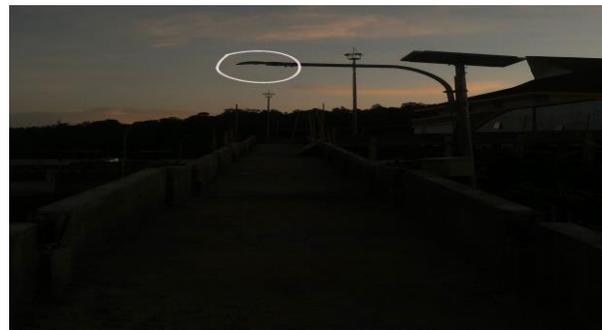
Gambar 4. 33 kondisi lampu yang tidak menyala di *gangway*

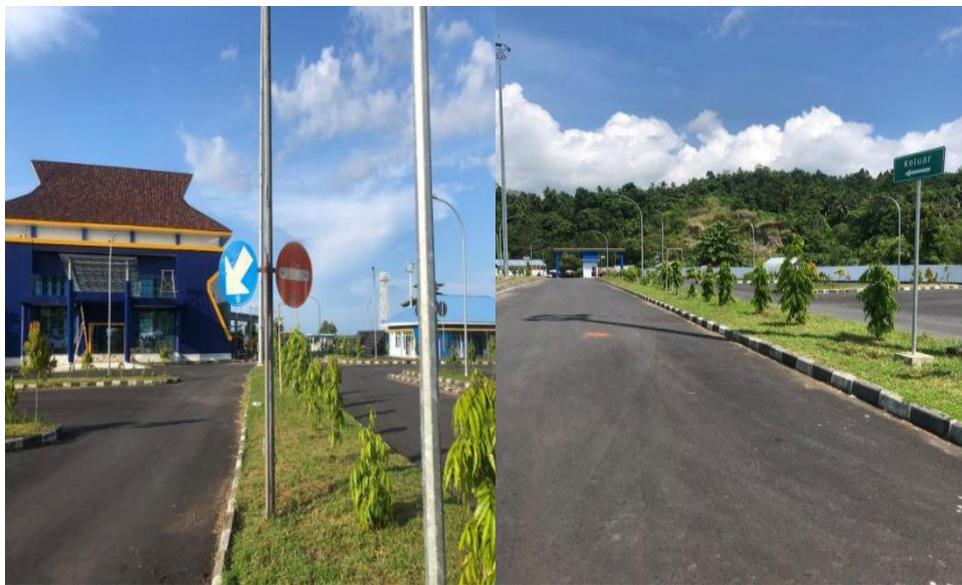
Gambar 4. 36 Kondisi Lajur masuk dan keluar kendaraan

Berdasarkan hasil survey yang di lakukan penulis, bahwa di lingkungan Pelabuhan Penyeberangan Likupang belum tersedia fasilitas Informasi Pelayanan kepada pengguna jasa sekurang – kurangnya memuat denah atau *layout* terminal penumpang dan tarif, Informasi keberangkatan, kedatangan dan gangguan perjalanan kapal, Informasi angkutan lanjutan, layanan informasi penumpang, dan Pelayanan bagasi penumpang. Untuk tempat parkir Pelabuhan Penyeberangan Likupang telah memiliki lapangan parkir untuk roda roda 4 dan roda 2. Untuk lajur kendaraan, kendaraan pelabuhan penyeberangan likupang telah memiliki pemisah lajur sehingga kendaraan yang masuk dan keluar tidak menggunakan lajur yang sama, akan tetapi belum tersedia petugas.

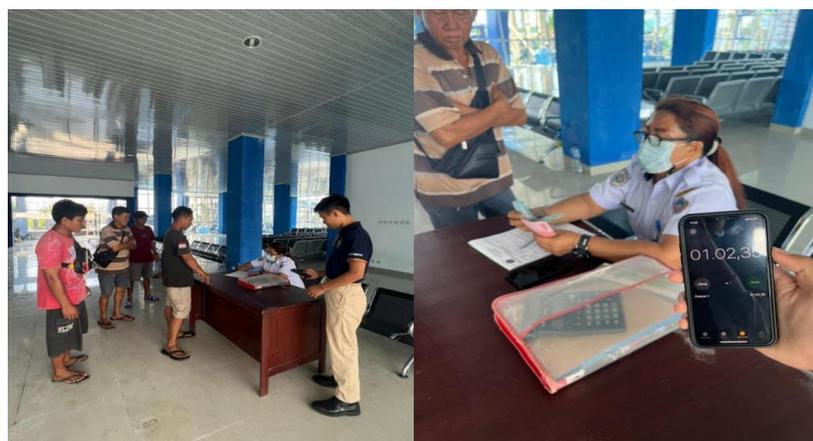
Gambar 4. 37 Survei waktu yang dibutuhkan dalam melayani penumpang

Dari data diatas maka dapat diketahui bahwa pelayanan di loket Pelabuhan penyeberangan Likupang telah sesuai dengan tolak ukur yang ada karena waktu yang dibutuhkan hanya 62,69 detik setiap penumpang. Dapat dilihat dari table 4.13 yang terdapat di penyajian data. Akan tetapi kondisi loket belum sesuai dikarenakan masih bergabungnya loket penumpang dan kendaraan pada Pelabuhan penyeberangan Likupang

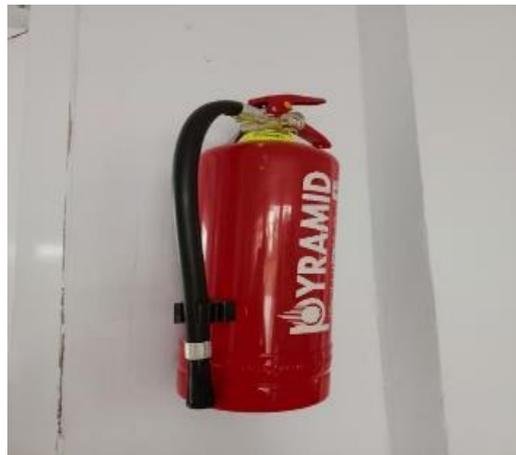
Dari hasil survei diatas dapat diketahui bahwa pada standar pelayanan penumpang di ruang tunggu pelabuhan penyeberangan Likupang khususnya pada aspek keselamatan hanya terdapat 2 komponen yang terpenuhi atau sesuai standar dari total 4 komponen yang tertera dalam Peraturan Direktur Jenderal Perhubungan Darat Nomor : KP.5062/AP005/DRJD/2020 Tentang Pedoman Penilaian Terhadap Penerapan Standar Pelayanan Pelabuhan Penyeberangan. Komponen yang tidak memenuhi standar diantaranya adalah tidak adanya petunjuk jalur evakuasi dan klinik atau pos kesehatan di area ruang tunggu yang mana dapat menghambat pelayanan keselamatan jika terjadi keadaan darurat

Gambar 4. 38 Kondisi APAR yang tersedia
Sumber: Dokumentasi Tim PKL SULUT, 2022

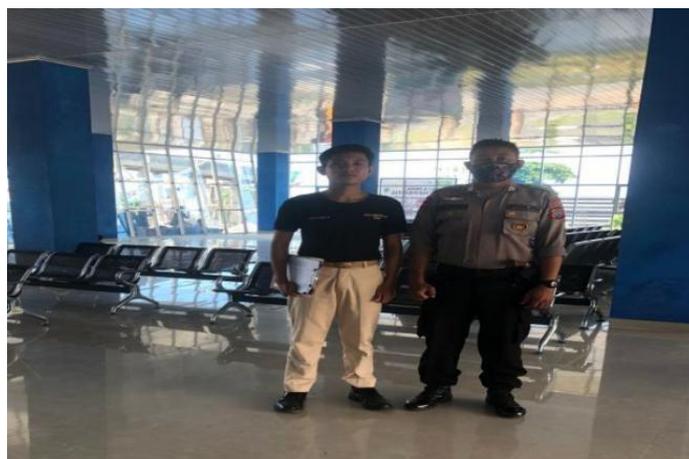
Gambar 4. 40 Petugas keamanan di ruang tunggu

Dari hasil pengamatan yang dilakukan bahwa tidak terdapat CCTV area ruang tunggu Pelabuhan Penyeberangan Likupang. Maka dari itu untuk aspek keamanan di terminal belum memenuhi standar pelayanan penumpang sesuai dengan Peraturan Direktur Jenderal Perhubungan Darat Nomor: KP.5062/AP005/DRJD/2020 Tentang Pedoman Penilaian Terhadap Penerapan Standar Pelayanan Pelabuhan Penyeberangan

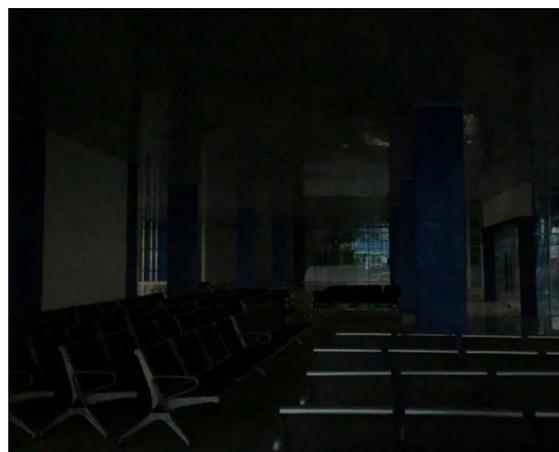
Setelah melakukan survey di Pelabuhan Penyeberangan Likupang, untuk lampu penerangan di ruang tunggu pelabuhan tidak menyala dikarenakan kurangnya daya listrik di Pelabuhan Penyeberangan Likupang

Gambar 4. 41 Lampu penerangan di ruang tunggu tidak menyala

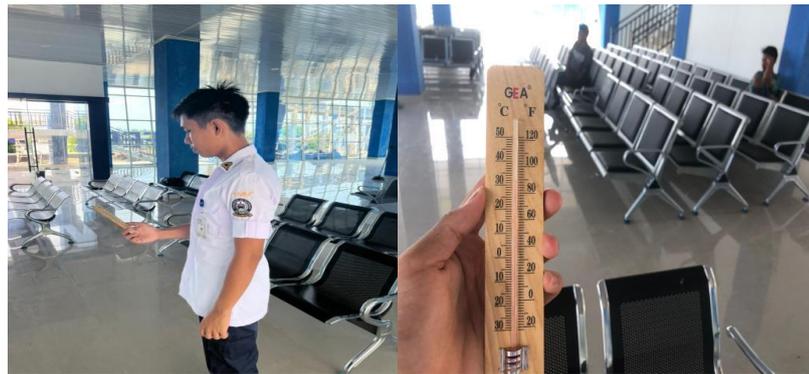
Gambar 4. 42 Survei suhu ruangan di ruang tunggu

Berdasarkan pengamatan dan survei yang dilakukan penulis, lingkungan ruang tunggu Pelabuhan Penyeberangan Likupang tidak memiliki alat pengukur suhu (*thermometer*) dan fasilitas sirkulasi udara. Pengukuran Suhu dilakukan hanya pada siang hari dikarenakan tidak ada kegiatan pada malam hari di ruang tunggu di karenakan tidak adanya pencahayaan diruang tunggu

Fasilitas ini harus tersedia di dalam ruang tunggu penumpang agar penumpang merasa aman dan suhu pada ruangan tidak terlalu panas. Selain itu alat pengukur temperatur juga bisa ditambahkan pengadaannya di ruang tunggu agar pengguna jasa dapat mengetahui suhu ruangan di ruang tunggu

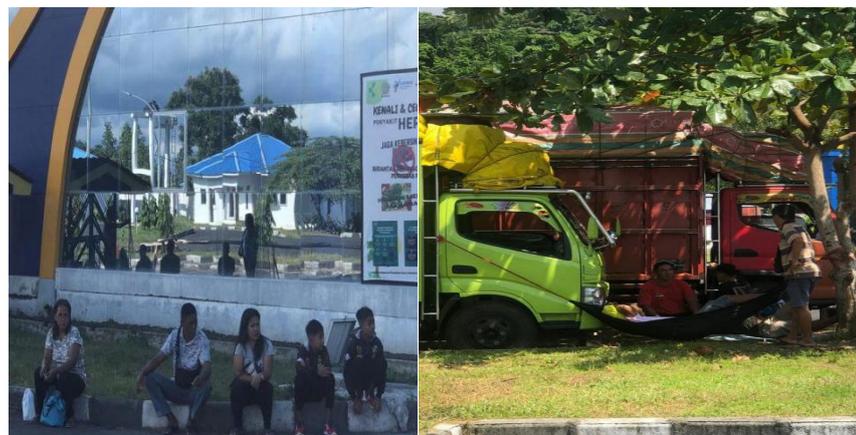
Gambar 4. 43 Kondisi penumpang dan supir truk yang menunggu di luar ruang tunggu

Pada ruang tunggu di Pelabuhan Penyeberangan Likupang tidak memiliki fasilitas pengatur suhu dan sirkulasi udara sehingga ketika siang hari suhu ruang tunggu melebihi 27°C bisa dilihat pada tabel 4.14 sehingga mengakibatkan penumpang memilih untuk menunggu kapal diluar ruang tunggu.

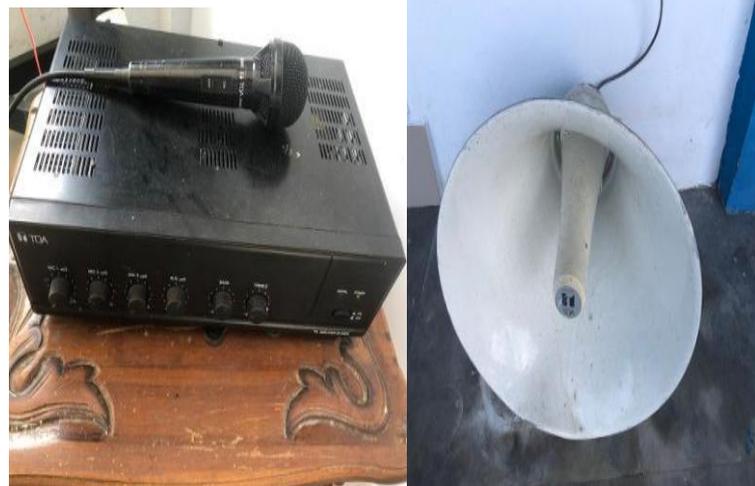
Gambar 4. 44 Alat penguat suara

Dari hasil survey yang di lakukan penulis, pada Pelabuhan Penyeberangan Likupang telah tersedia informasi melalui audio tetapi belum memiliki fasilitas informasi visual mengenai gangguan kapal di ruang tunggu

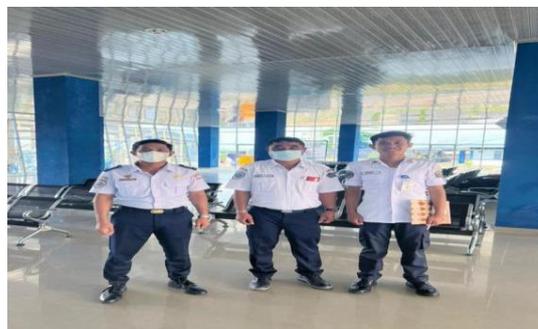
Gambar 4. 46 petugas Berseragam di ruang tunggu

Dari hasil survey yang di lakukan penulis pada Pelabuhan Penyeberangan Likupang telah tersedia petugas berseragam yang mudah terlihat yang dapat membantu penumpang apabila ada kesulitan diarea ruang tunggu

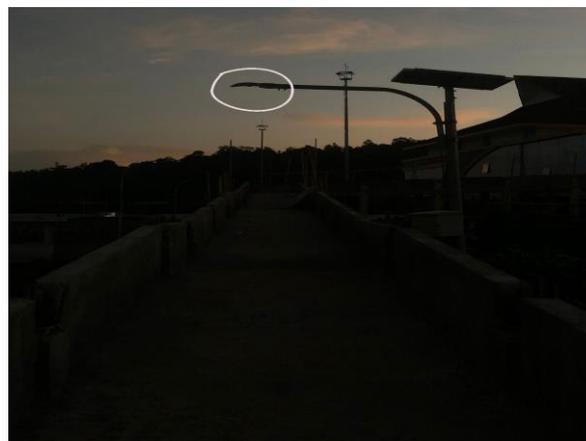
Gambar 4. 47 kondisi lampu di jalur pejalan kaki yang tidak menyala

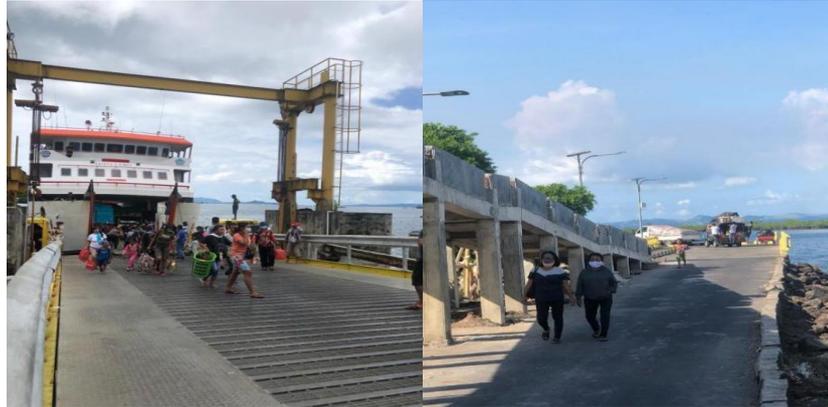
Gambar 4. 48 Kondisi pejalan kaki yang turun dari kapal melalui lajur Kendaraan

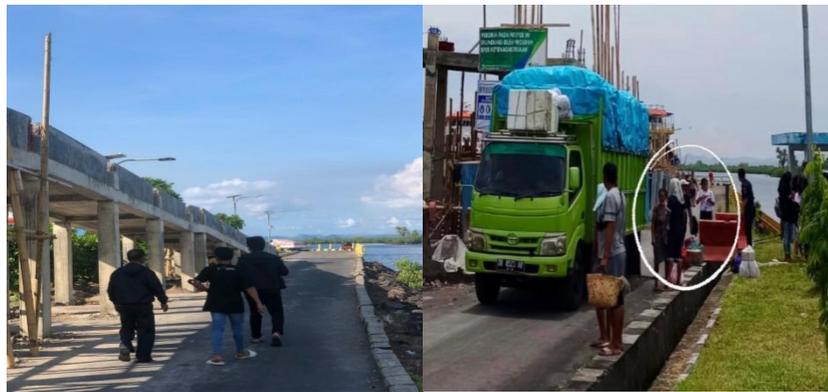
Gambar 4. 49 Kondisi pejalan kaki yang menuju ke kapal melalui lajur Kendaraan

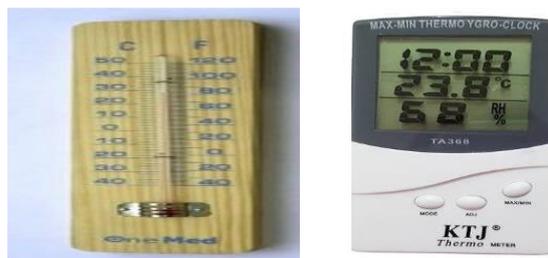
Gambar 4. 60 Contoh Alat pengukur temperatur suhu ruangan

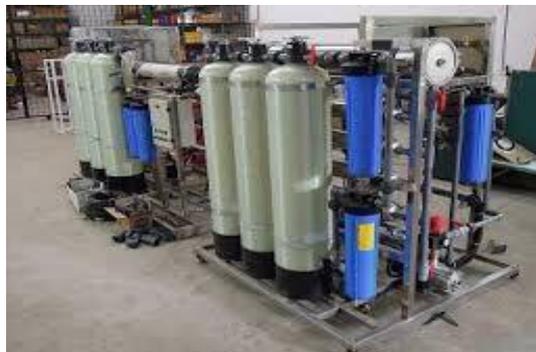
Pihak pelabuhan harus menyediakan air bersih sesuai dengan kebutuhan kapasitas penumpang di pelabuhan. Dengan tersedianya air bersih maka penumpang dapat memanfaatkan fasilitas toilet. Tersedianya air bersih di toilet dapat memberi rasa nyaman bagi pengguna jasa untuk menggunakan toilet. Air bersih di pelabuhan dapat diperoleh dengan mengubah air laut menjadi air tawar dengan menggunakan mesin desalinasi air laut menjadi air tawar. Mesin ini dapat menghilangkan garam laut sehingga air menjadi tawar. Berikut ini contoh gambar mesin desalinasi air laut menjadi air tawar

Gambar 4. 61 mesin desalinasi air laut
Sumber: <https://images.app.goo.gl/mesindesalinasi>

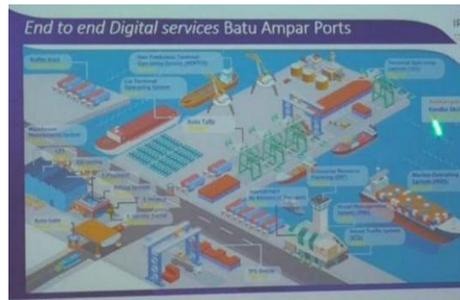
Untuk pemberian informasi di dalam terminal kepada pengguna jasa berdasarkan Berdasarkan Peraturan Direktur Jenderal Perhubungan Darat Nomor KP.5062/AP005/DRJD/2020 Tentang Pedoman Penilaian Terhadap Penerapan Standar Pelayanan Pelabuhan Penyeberangan maka pihak Pelabuhan harus menyediakan fasilitas informasi berupa denah/layout terminal dan tarif untuk mengetahui harga tiket kapal yang akan dibeli penumpang.

Gambar 4. 62 Contoh gambar layout yang harus di sediakan

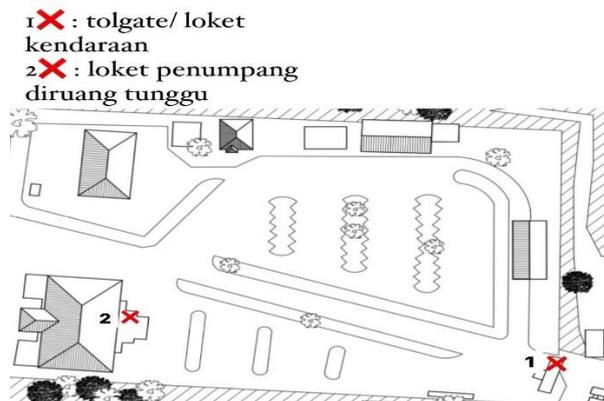
Pada saat ini loket pembelian tiket bagi penumpang dan kendaraan yang berada di Pelabuhan Penyeberangan Likupang masih bergabung di ruang tunggu. Oleh karena itu harus dilakukan pemisahan antara loket penumpang dan kendaraan. Dengan dipisahkannya loket penumpang dan kendaraan akan membuat penumpang lebih nyaman saat mengantri serta tidak terjadi penumpukan saat mengantri tiket di loket. Berikut ini contoh gambar loket pembelian tiket. Penempatan loket kendaraan yang direncanakan yaitu berada di *tollgate* sedangkan loket penumpang berada di ruang tunggu

Gambar 4. 67 Contoh Penempatan loket yang harus disediakan

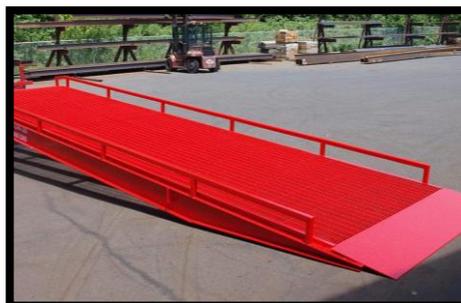
Terdapat mobile ramp dengan kemiringan maksimum 20° untuk menyambung dari platform ke kapal serta di butuhkan petugas tambahan untuk membantu penumpang *difable* sehingga penumpang yang sakit menjadi mudah ketika naik atau turun kapal.

Gambar 4. 68 Contoh *Mobile ramp* yang direncanakan

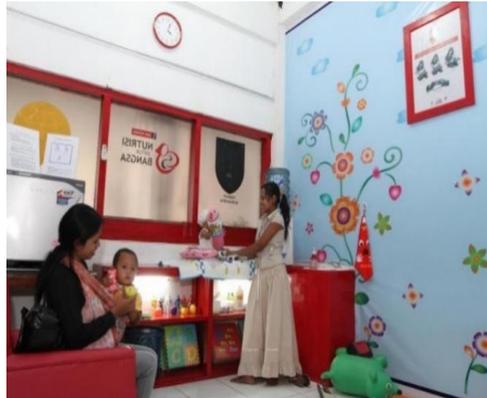
Ruang tunggu ibu menyusui direncanakan berada di dalam Ruang tunggu penumpang. Ruang tunggu ibu menyusui harus dibuat dengan pintu yang bisa kunci. Luas ruang tunggu ibu menyusui minimal 3 m x 4 m. Pada ruang tunggu ibu menyusui terdapat kursi bersandar, *dispenser*, *wastapel*, alat bantu ibu menyusui serta alat pembersih peralatan bayi. Dengan disediakan fasilitas untuk ibu menyusui agar pengguna jasa seperti ibu menyusui bayinya dengan nyaman dan aman

Gambar 4. 69 Contoh ruang ibu menyusui yang direncanakan
