**TINJAUAN FASILITAS PELAYANAN PENUMPANG PADA
ANGKUTAN PENYEBERANGAN DI LINTASAN HUNIMUA –
WAIPIRIT PROVINSI MALUKU**

Diajukan dalam Rangka Penyelesaian
Program Studi Diploma III Manajemen Transportasi Perairan Daratan

**PROGRAM STUDI DIPLOMA III
MANAJEMEN TRANSPORTASI PERAIRAN DARATAN
POLITEKNIK TRANSPORTASI SUNGAI, DANAU, DAN PENYEBERANGAN
TAHUN 2022**

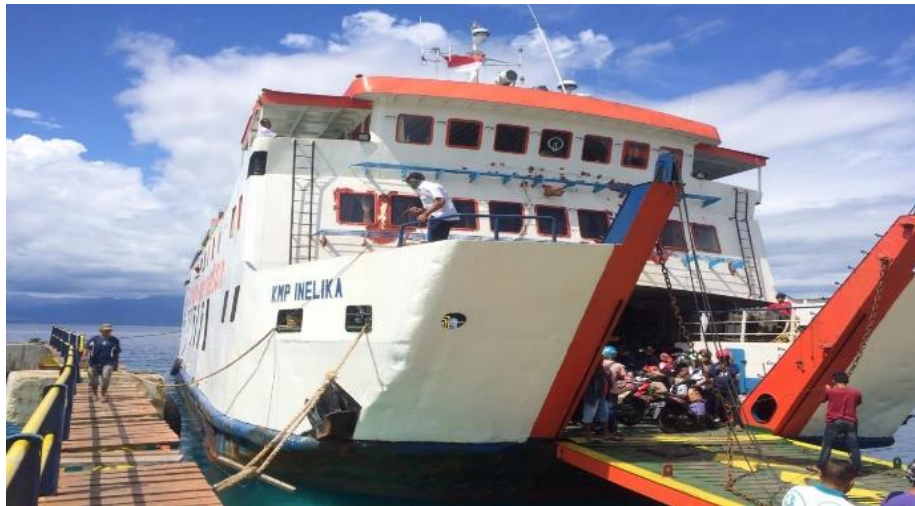
Gambar 4. 2 KMP. Inelika

Dapat dilihat bahwa dibawah ini adalah gambar KMP.Inelika yang beroperasi pada Lintasan Hunimua-Waipirit.

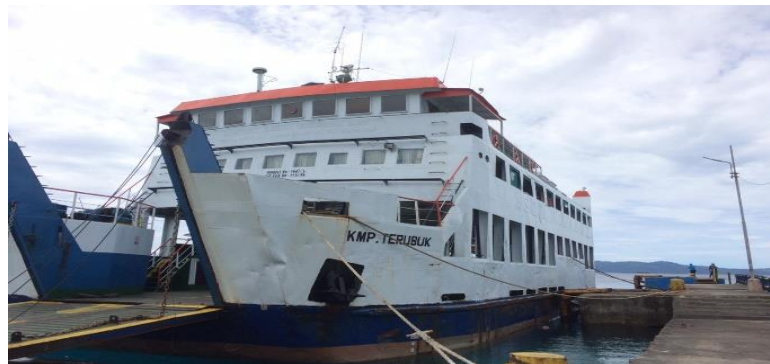
Gambar 4. 3 KMP. Terubuk

Dapat dilihat bahwa dibawah ini adalah gambar KMP. Terubuk yang beroperasi pada Lintasan Hunimua-Waipirit

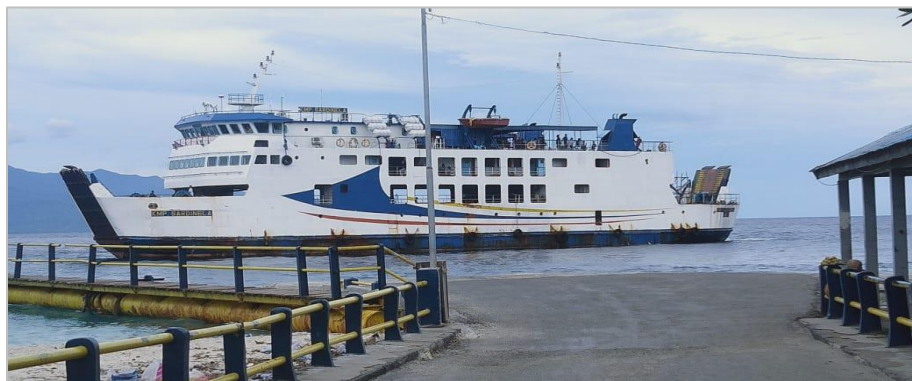
Gambar 4. 5 KMP. Sardinele

Dapat dilihat gambar dibawah ini merupakan gambar dari KMP.

Sardinela yang beroperasi pada lintasan Hunimua – Waipirit

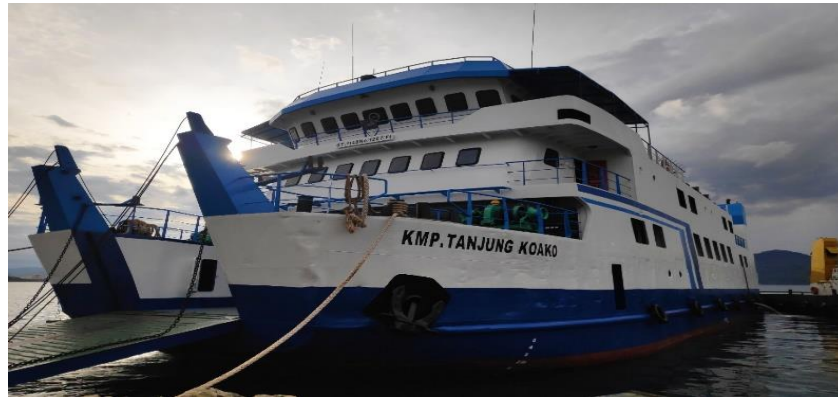
Gambar 4. 6 KMP. Tanjung Koako

Dapat dilihat gambar dibawah ini merupakan gambar dari kapal KMP.

Tanjung Koako yang beroperasi pada lintasan Hunimua – Waipirit.

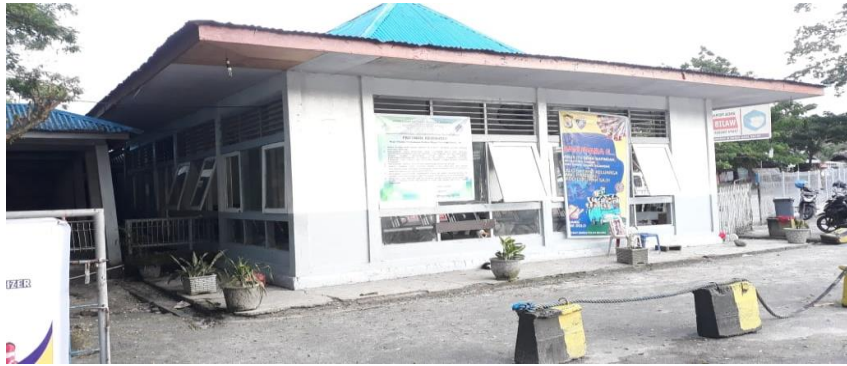
Gambar 4. 7 Terminal Penumpang

Gedung terminal penumpang merupakan salah satu fasilitas yang terdapat di Pelabuhan Penyeberangan Hunimua. Gedung terminal ini memiliki luas 120 m². Didalam gedung terminal ini terdapat ruang tunggu penumpang, loket penumpang.

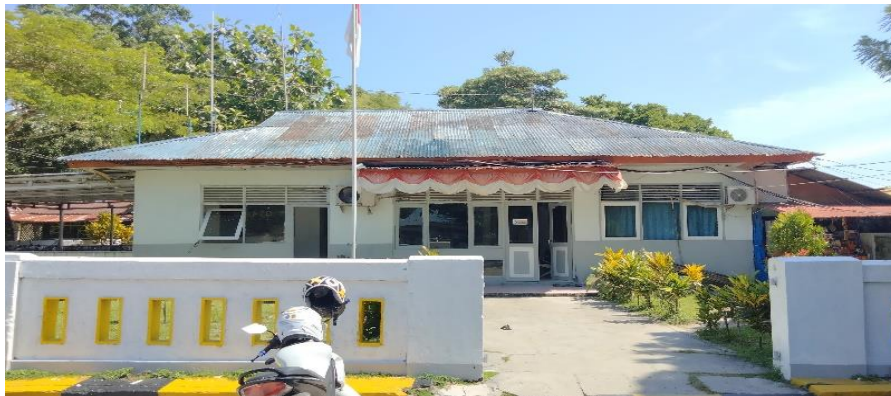
Gambar 4. 8 Ruang Staff

Ruang staff administrasi pelabuhan ini terdiri dari ruang staff PT. ASDP Cabang Ambon, BPTD Wilayah XIII Prov. Maluku, dan KSOP Provinsi Maluku. Ruang Staff ini memiliki luas 78 m².

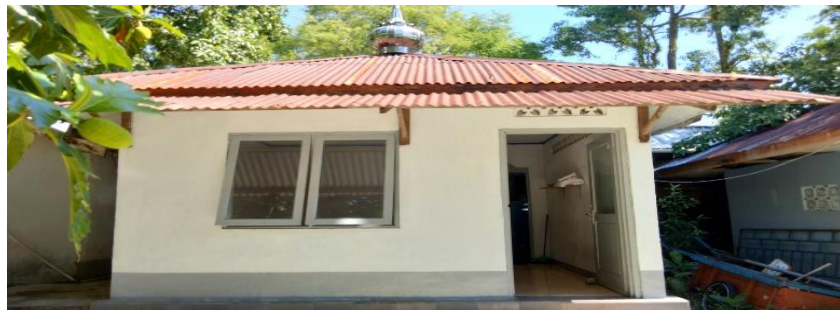
Gambar 4. 9 Musholla

Musholla adalah tempat atau rumah kecil menyerupai masjid yang digunakan oleh penumpang sebagai tempat mengaji dan shalat bagi umat islam. Musholla di Pelabuhan Penyeberangan Hunimua ini memiliki luas 8m².

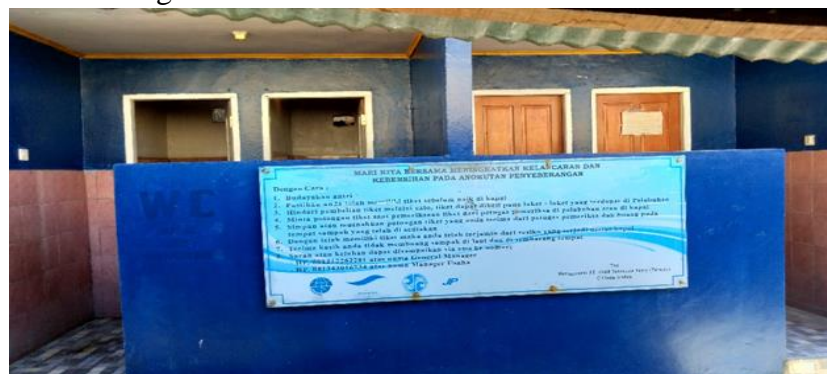
Gambar 4. 10 Toilet di luar Terminal Penumpang

Toilet adalah fasilitas sanitasi untuk tempat buang air besar dan kecil yang di sediakan untuk penumpang baik ketika hendak naik atau turun dari kapal. Adapun kondisi toilet pada Pelabuhan Penyeberangan Hunimua pada saat ini dalam kondisi kurang baik, berjumlah 2 kamar. Toilet tersebut ada yang terdapat di luar terminal penumpang sebanyak 2 kamar dengan luas 8 m².

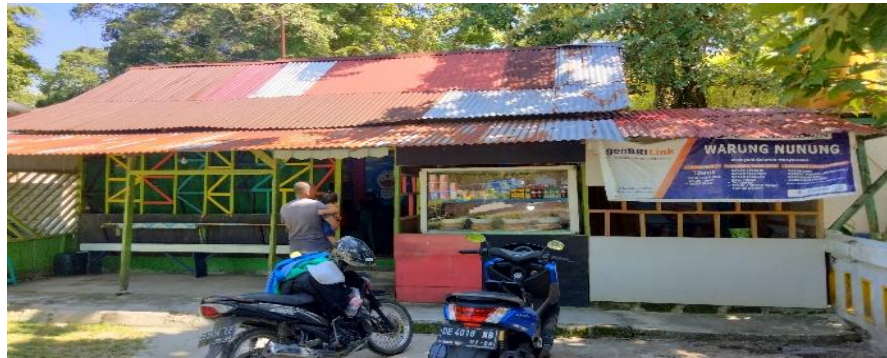
Gambar 4. 11 Kantin Pelabuhan

Kantin yang ada di Pelabuhan Penyeberangan Hunimua memiliki kondisi yang baik untuk dapat melayani penumpang. Kondisi kantin saat ini memiliki luas sebesar 46,32 m² untuk tiap kantin. Saat ini di Pelabuhan Penyeberangan Penyeberangan Hunimua terdapat 1 buah kantin dan warung dimana sudah memadai lapangan parkir siap muat. untuk melayani setiap orang yang ada di pelabuhan yang ingin berbelanja.

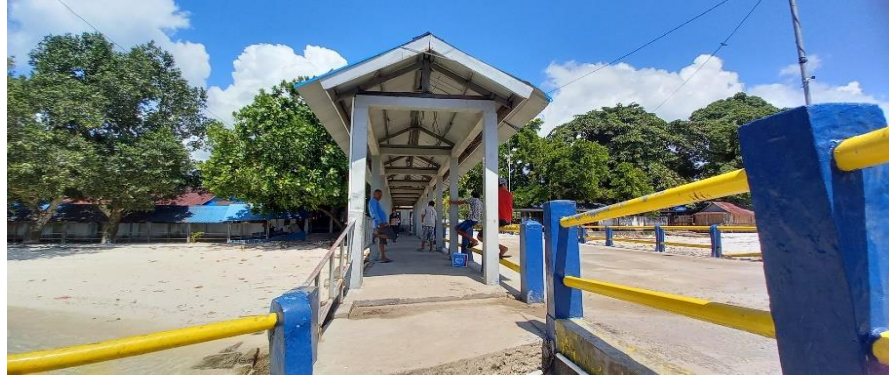
Gambar 4.11. *Trestle / gangway*

Trestle/Causeway merupakan jembatan penghubung dari pelabuhan ke dermaga kapal. Panjang dari *trestle* yang ada di Pelabuhan Penyeberangan Hunimua yaitu 148 m dimana saat ini jalur untuk penumpang menuju kapal belum tersedia sehingga penumpang yang akan menuju kapal akan bertemu dengan kendaraan yang akan menyeberang.

Kondisi dari permukaan *trestle* masih cukup baik untuk dilewati kendaraan dan penumpang yang akan menuju kapal.

Pada fasilitas sisi perairan di Pelabuhan Penyeberangan Hunimua terlihat kondisi *Cause Way/Trestle* yang kurang memadai dikarenakan tidak adanya pagar pembatas sehingga dapat menyebabkan penumpang dan kendaraan jatuh ke pinggir pantai.

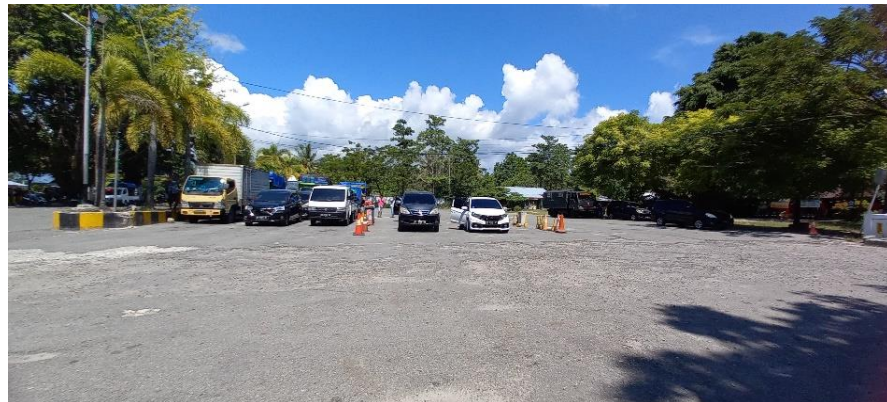
Gambar 4. 12 Kondisi Lapangan Parkir

Lapangan Parkir di Pelabuhan Penyeberangan Hunimua mempunyai luas 1.986 m². Kondisi lapangan parkir yang tersedia sekarang masih digabung menjadi satu antara lapangan parkir pengantar penjemput dan lapangan parkir siap muat.

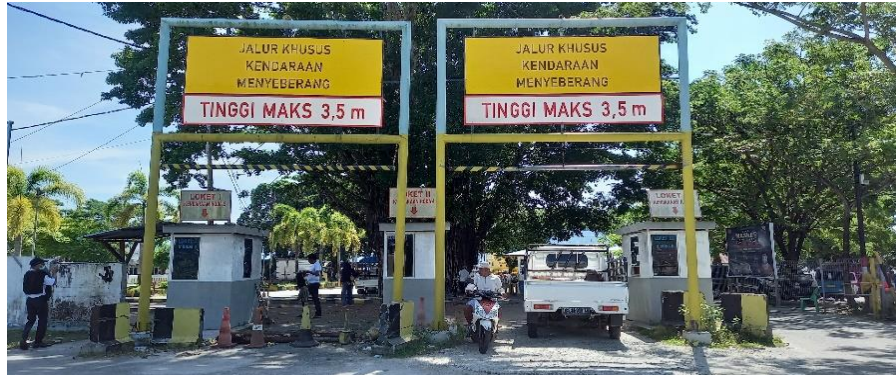
Gambar 4. 13 Loker Kendaraan

Locket di Pelabuhan Penyeberangan Hunimua berjumlah 5 buah dan memiliki luas total 11,25 m². Setiap locket berada di tempat berbeda 3 locket

untuk kendaraan, 1 loket yang berada di terminal penumpang dan 1 loket berada di luar terminal penumpang.

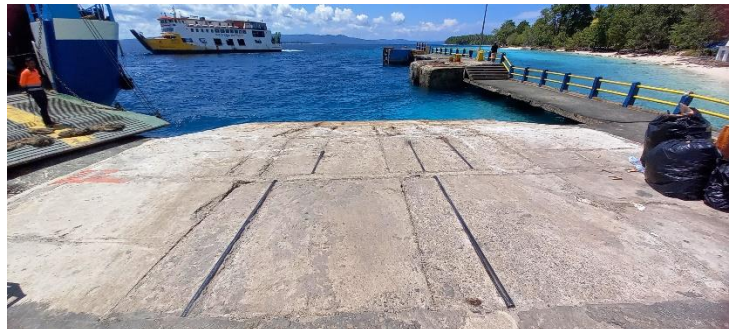
Gambar 4. 15 Dermaga Plengsengan

Dermaga Plengsengan merupakan dermaga tetap yang tidak dapat bergerak. Namun dermaga ini dibuat agar lantai dermaga dapat menyesuaikan pasang surut air laut. Dermaga ini dapat menahan berat kendaraan seberat 20 ton.

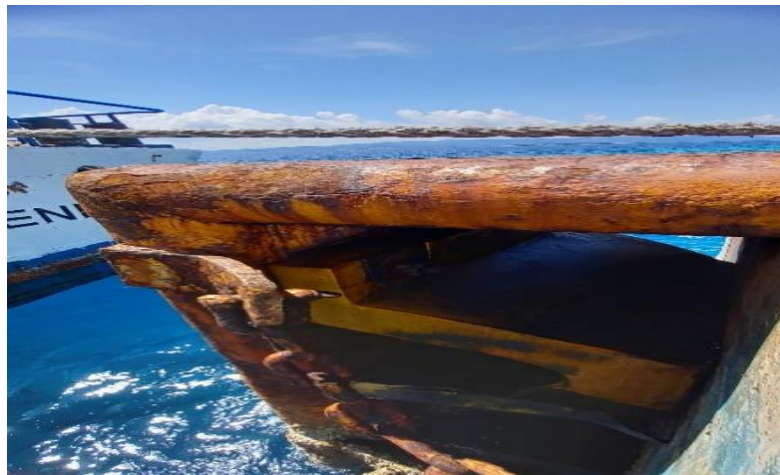
Gambar 4. 16 Fender

Fender adalah bagian konstruksi yang berfungsi sebagai penahan benturan ketika kapal bertambat. Konstruksi ini dapat dibuat bergandeng dengan dermaga ataupun terpisah, dan sistem fender ini menerima gaya horizontal dari benturan kapal. Di Pelabuhan Penyeberangan Hunimua terdapat 4 unit fender

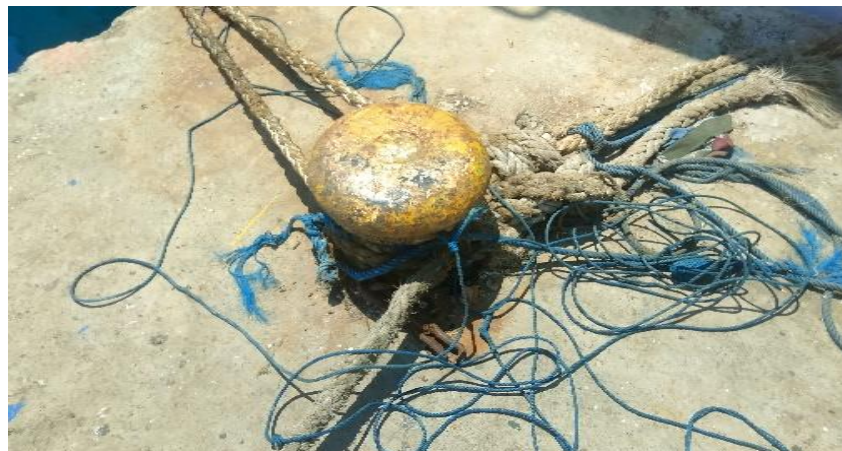
Gambar 4. 17 Bolder

Bolder adalah alat penambat yang ditanam di bagian tepi dermaga yang berfungsi untuk menambat kapal-kapal yang berlabuh, supaya tidak

terjadi suatu penggeseran atau penggoyangan yang besar. Di Pelabuhan Penyeberangan Hunimua terdapat 6 unit bolder.
