BAB V HASIL DAN PEMECAHAN MASALAH

5.1. Analisa Data Hasil Penelitian

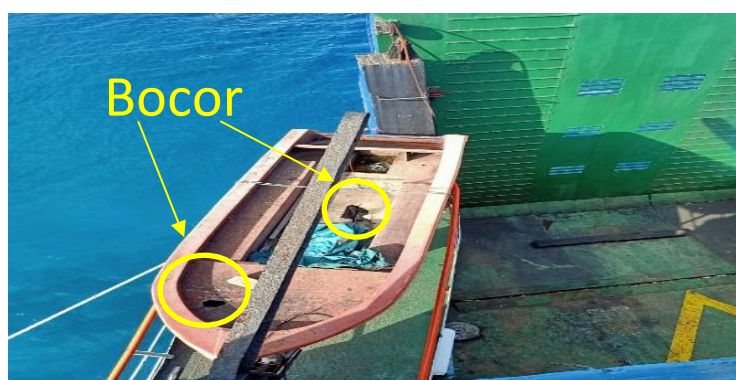
Gambar 5.1. Kondisi Sekoci

Peraturan Direktur Jenderal Perhubungan Laut No: UM.008/9/20/DJPL – 12	KMP. Terubuk	Keterangan
a. Harus dilengkapi dengan 1 buah sekoci penyelamat.	Telah dilengkapi dengan 1 buah sekoci penyelamat yang memiliki : <ol style="list-style-type: none"> a. Panjang 4 M b. Lebar 1,5 c. Kapasitas 6 orang d. Dewi – dewi 1 unit dengan sling perlu diganti 	Dari sisi jumlah sekoci KMP.terubuk telah memenuhi aturan yang berlaku tetapi kondisi sekoci yang ada keadaannya bocor

Dari hasil survey diatas dapat dilihat bahwa sekoci dan *Liferaft* di KMP. Terubuk telah memenuhi syarat Peraturan Direktur Jenderal Perhubungan Laut No: UM.008/9/20/DJPL – 12 Bab IV pasal 80.

Terkait dengan data diatas bahwa kondisi *Lifeboat* perlu dilakukan penggantian dengan sekoci yang baru karena kondisi sekoci eksisting dalam keadaan bocor. Sementara kondisi *Liferaft* sudah sesuai dengan aturan akan tetapi pihak pemilik Kmp.Terubuk perlu melakukan perawatan pada rakit penolong (*Liferaft*) secara rutin agar kondisinya bisa terpantau dengan baik.

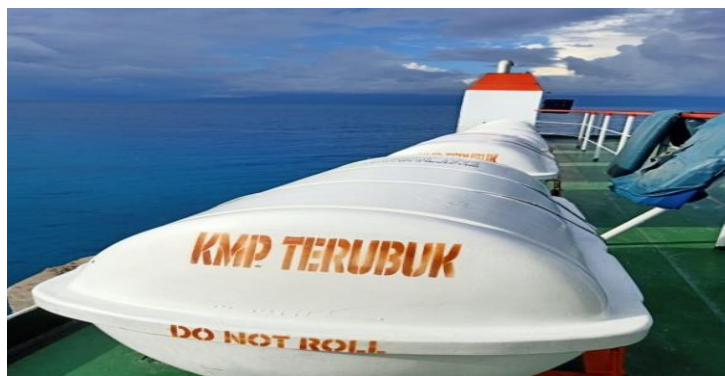
Gambar 5.2. Kondisi *Liferaft*

Peraturan Direktur Jenderal Perhubungan Laut No: UM.008/9/20/DJPL – 12	KMP. Terubuk	Keterangan
b. Dilengkapi rakit penolong kembang (Inflatable Life Raft) kategori C yang memenuhi persyaratan Standar Kapal Non Konvensi Berbendera Indonesia Bab IV Seksi 6 klausul 6.3.1 dengan kapasitas tidak kurang dari 125% total jumlah pelayar	a. Rakit penolong kembang pada KMP. Terubuk berjumlah 13 unit dengan kapasitas 25 orang/ unit. b. <i>Liferaft</i> dilengkapi alat pelepas hidrostatik c. Rakit penolong di letakkan di kedua sisi kapal	Telah memenuhi aturan yang berlaku

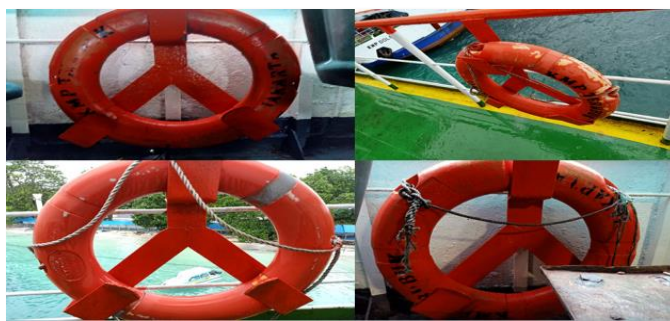
Gambar 5.3. Kondisi *Lifebuoy*

Peraturan Direktur Jenderal Perhubungan Laut No: UM.008/9/20/DJPL – 12	KMP. TERUBUK	Ket.
a. Harus dilengkapi dengan 6 unit pelampung penolong dengan 4 dari jumlah pelampung penolong dilengkapi dengan lampu yang menyala sendiri dan 2 unit dilengkapi dengan tali apung.	Telah dilengkapi dengan 10 unit pelampung penolong akan tetapi tidak dilengkapi dengan tali apung dan lampu.	Tidak Memenuhi aturan yang berlaku

Peraturan Direktur Jenderal Perhubungan Laut No: UM.008/9/20/DJPL – 12	KMP. TERUBUK	Ket.
b. Pelampung penolong yang memenuhi persyaratan Standar Kapal Non Konvensi Berbendera Indonesia Bab IV Seksi 9.1	Kondisi pelampung penolong pada KMP.Terubuk yaitu: a. Warna tidak mencolok b. Tali sudah lapuk c. Tidak diberi material pemantul cahaya d. Tanda tulisan nama kapal dan pelabuhan pendaftaran tidak jelas hurufnya	Tidak Memenuhi aturan yang berlaku

Berdasarkan Peraturan Direktur Jenderal Perhubungan Laut No: UM.008/9/20/DJPL – 12 Bab IV dalam Pasal 80 bahwa *lifebuoy* pada KMP.Terubuk tidak memenuhi aturan yang berlaku baik dari sisi jumlah maupun kondisi.

- a. Berdasarkan data diatas bahwa kondisi *Lifebuoy* di Kmp.Terubuk tidak sesuai dengan aturan seperti warna sudah memudar, tali sudah lapuk, tidak ada tulisan nama kapal serta pelabuhan pendaftaran maka pemilik kapal perlu mengganti *lifebuoy* sejumlah 6 unit dengan 4 *Lifebuoy* yang dilengkapi dengan lampu yang mampu menyala sendiri saat terendam di air dan 2 unit dilengkapi dengan tali apung. Seluruh *lifebuoy* harus memiliki warna yang mencolok, dan diberi tanda nama kapal serta pelabuhan pendaftaran .
- b. Selain itu pemilik kapal Kmp.Terubuk perlu membuat jadwal perawatan *Lifebuoy* secara berkala.

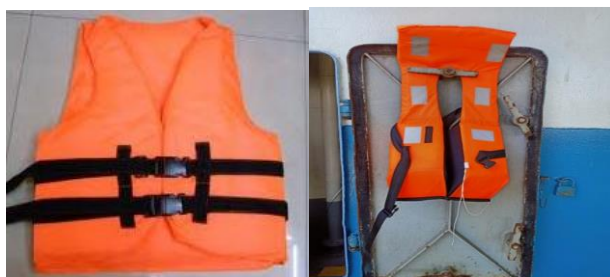
Gambar 5.4. Kondisi *Lifejacket*

Peraturan Direktur Jenderal Perhubungan Laut No: UM.008/9/20/DJPL – 12	KMP. TERUBUK	Ket.
a. Sejumlah 100 % total jumlah pelayar untuk dewasa tambah 5 % cadangan	221 buah baju penolong dewasa	Berdasarkan aturan yang berlaku jumlah minimum baju penolong pada KMP.Terubuk sejumlah 242 unit untuk dewasa maka jumlah baju penolong di KMP.Terubuk tidak memenuhi aturan yang berlaku
b. Minimum 10 % dari jumlah penumpang, untuk anak anak	56 buah baju penolong anak	Jumlah baju penolong anak pada KMP.Terubuk telah memenuhi aturan yang berlaku

Peraturan Direktur Jenderal Perhubungan Laut No: UM.008/9/20/DJPL – 12	KMP. TERUBUK	Ket.
c. Baju penolong kategori A yang memenuhi persyaratan Standar Kapal Non Konvensi Berbendera Indonesia Bab IV Seksi 10 yang dilengkapi lampu, peluit dan pita pemantul cahaya	Baju penolong pada KMP.Terubuk: a. Tidak dilengkapi lampu b. Tidak diberi tanda di baju penolong c. Dilengkapi dengan pluit. d. <i>Lifejacket</i> dewasa tidak dilengkapi pita pemantul cahaya e. <i>Lifejacket</i> anak dilengkapi pita pemantul cahaya	Kondisi baju penolong pada KMP.Terubuk tidak memenuhi aturan yang berlaku

Dari hasil analisa data diatas bahwa jumlah *Lifejacket* dewasa masih belum memenuhi terkait dengan jumlahnya dan *Lifejacket* anak terlah memenuhi persyaratan terkait dengan jumlahnya serta kedua *lifejacket*

masih belum memenuhi persyaratan terkait dengan kondisi yang telah diatur oleh Peraturan Direktur Jenderal Perhubungan Laut No: UM.008/9/20/DJPL – 12 Bab IV dalam Pasal 80.

- a. Berdasarkan data diatas maka pemilik kapal Kmp.Terubuk perlu mengganti *lifejacket* yang dilengkapi dengan peluit dan lampu seperti

yang telah diatur dalam Perdirjen Hubla No: UM.008/9/20/DJPL-12 pasal 80.

- b. Selain itu pemilik kapal Kmp.Terubuk perlu membuat jadwal perawatan *Lifejacket* secara berkala.
