BAB V HASIL DAN PEMECAHAN MASALAH

5.1. Analisa Masalah

5.1.2. Analisa Perencanaan *Gangway*

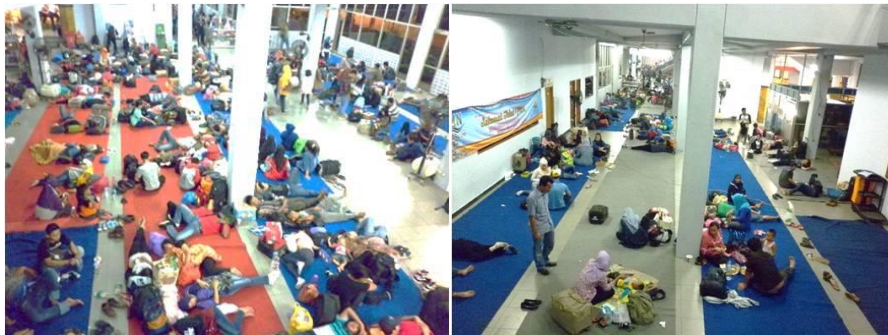
Gambar 5.1 Kondisi Eksisting ruang tunggu penumpang

Sebagai tempat yang harus menampung banyak orang dan dilihat bahwa ruang tunggu penumpang di Pelabuhan Penyeberangan Bakauheni akan dipenuhi penumpang dengan frekuensi yang cukup banyak, maka harus diketahui bagaimana seharusnya ruang tunggu tersebut di penuh kualitas pelayanannya. Dengan demikian banyak hal yang harus diperbaiki. Untuk menentukan jumlah kursi dari luasan ruang tunggu berdasarkan analisa menggunakan rumus sebagai berikut :

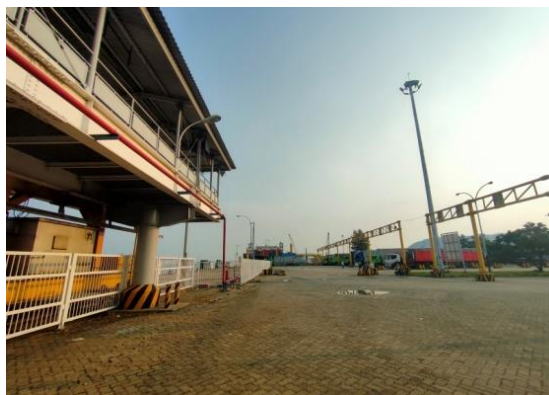
Gambar 5.2 Kondisi Eksisting *Gangway*

Berdasarkan kondisi *Eksisting* yang dapat dilihat bahwa ada salah satu akses *Gangway* yang terputus atau tidak tersambung yaitu *Gangway* dari dermaga 3 (tiga) ke dermaga 6 (enam). Kondisi ini membuat para penumpang yang seharusnya dapat langsung menuju dermaga 6 (enam) sedikit terganggu, dikarenakan penumpang harus turun kejalan dan masuk dari rampa untuk masuk kekapal. Kondisi tersebut harus dievaluasi dengan analisa sebagai berikut :

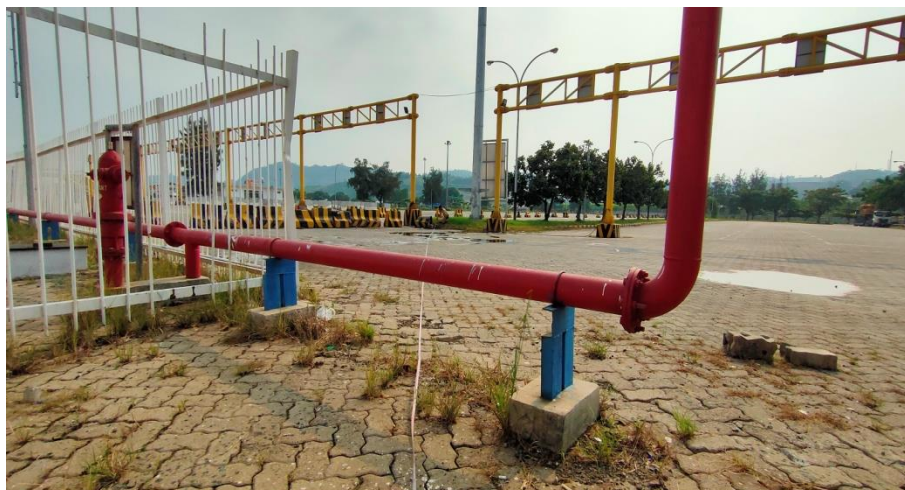
Gambar 5.4 Pengukuran panjang Titik 1 (satu) ke titik 2 (dua)

Dari hasil analisa dan pengamatan sesi 1 (satu) penyambungan diatas, didapat kan bahwa simpul dan tiang *Gangway* akan berada tepat bersebelahan dengan *Portal* batas ketinggian kendaraan yang ada pada parkir siap muat kendaraan. Sesi 1 *Gangway* ini akan melewati jalan kendaraan yang akan memasuki kapal, tepatnya dibawah *Gangway*. Adapun rinciannya sebagai berikut:

Panjang = 30 m

Arah = 247° Barat Daya (dari utara)

Titik Koordinat = Dari $5^{\circ}52'15,7''$ LS - $105^{\circ}45'14''$ BT

Ke $5^{\circ}52'15,6''$ LS - $105^{\circ}45'13,4''$ BT

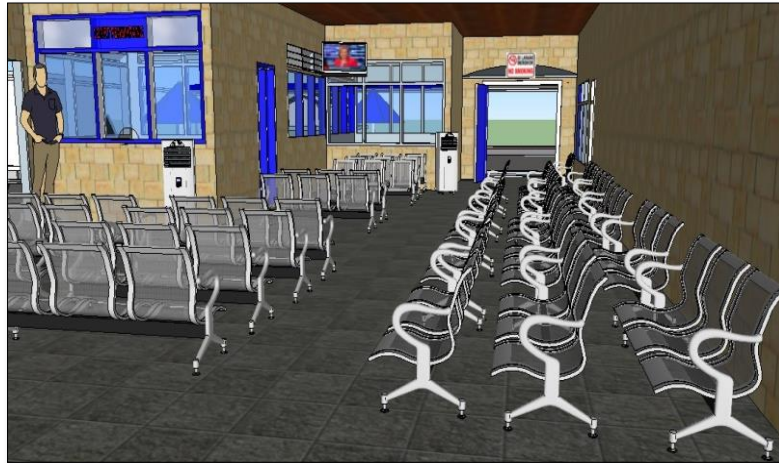
Gambar 5.6. Pengadaan Kursi Penumpang Kondisi Rencana

Pelabuhan Penyeberangan Bakauheni yang memiliki luasan pada lantai 1 sebesar 338m² dan 456m² serta lantai 2 sebesar 320m² dan 240m² akan ditambahkan kursi sebanyak 1127 buah serta mengubah

manajemen pola arus penumpang agar dapat terjadinya pengoptimalan pada penggunaan ruang tunggu. Berikut ini gambar kondisi rencana ruang tunggu penumpang Pelabuhan Penyeberangan Bakauheni.

1. Pembangunan fasilitas ruang tunggu penumpang yang membutuhkan fasilitas tempat duduk sebanyak 1127 kursi. Serta memfasilitasi ruang tunggu dengan fasilitas yang bisa membuat penumpang nyaman seperti fasilitas *Charger Box*, Pendingin Ruangan, Akses *Wifi*, dll. Penggunaan ruang tunggu dalam hal ini lebih optimal karena ada nya manajemen baru dalam pengaturan pola arus penumpang.
