BAB V

ANALISIS DAN PEMECAHAN MASALAH

5.1.1 Analisa Pelayanan Penumpang Sesuai Kondisi Eksisting

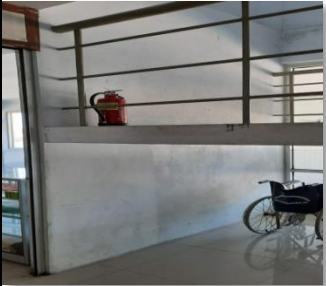
No	Jenis Pelayanan	Tolak Ukur	Kesesuaian		
			Sesuai	Tidak sesuai	Keterangan
1	Informasi dan fasilitas Keselamatan	Alat pemadam Kebakaran	√	-

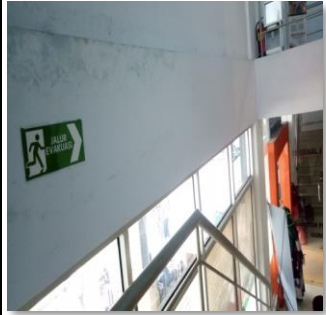
Petunjuk jalur Evakuasi	√	-

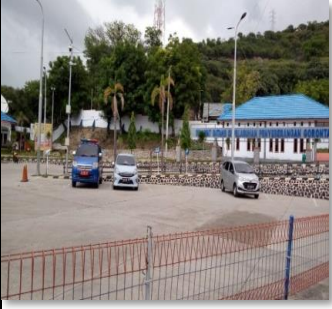
1	2	3	4	5	6
1	Informasi dan fasilitas Keselamatan	Titik kumpul evakuasi	-	√	<p>Area pelabuhan tanpa titik kumpul evakuasi</p>

Perlunya penyediaan nomor telepon darurat dan area titik kumpul evakuasi di pelabuhan, agar ketika terjadi suatu keadaan darurat pengguna jasa dan petugas-petugas pelabuhan dapat meminta bantuan pertolongan dengan segera dan dapat mengetahui dimana tempat yang aman / titik kumpul evakuasi agar terhindar dari marabahaya.

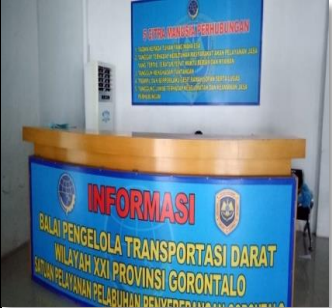
Nomor telepon darurat	-	√	<p>Tidak tersedianya nomor telepon darurat pada layanan informasi di pelabuhan penyeberangan Gorontalo</p>

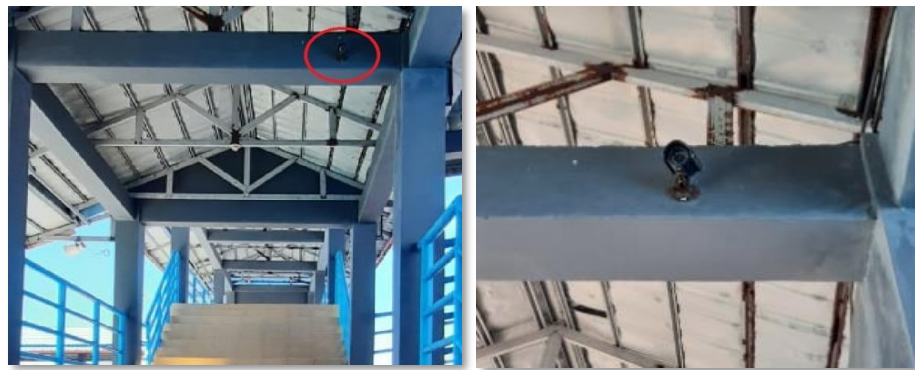
Gambar 5.1. CCTV di area *Gangway*

Dari hasil pengamatan yang dilakukan bahwa ketersediaan CCTV dan dapat berfungsi dengan baik di Pelabuhan Penyeberangan Gorontalo sudah di kategorikan sesuai dengan standar pelayanan penumpang untuk fasilitas keamanan. Adapun kondisi pencahayaan yang ada di Pelabuhan Penyeberangan Gorontalo yang kurang memadai seperti di beberapa titik pada gambar diatas.

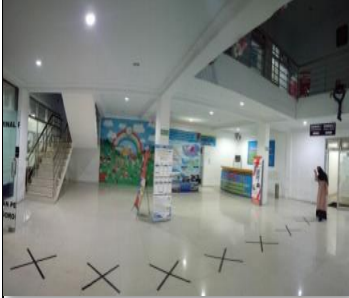
Area bersih 100% dan tidak berbau yang berasal dari dalam musholla	√	-	
4	Lampu Penerangan	200 – 300 Lux	-	√

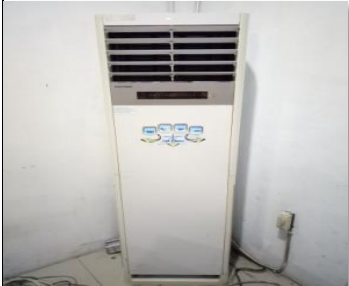
5	Fasilitas pengatur suhu	Suhu dalam terminal penumpang Maksimal 27° C	-	√

Pada ruang tunggu di Pelabuhan Penyeberangan Gorontalo dilengkapi dengan alat pendingin ruangan yaitu AC (*Air Conditioner*), akan tetapi AC sedang dalam kondisi rusak sehingga ketika siang hari suhu ruang tunggu melebihi 27°C dan mengakibatkan penumpang memilih untuk menunggu kapal diluar ruang tunggu.

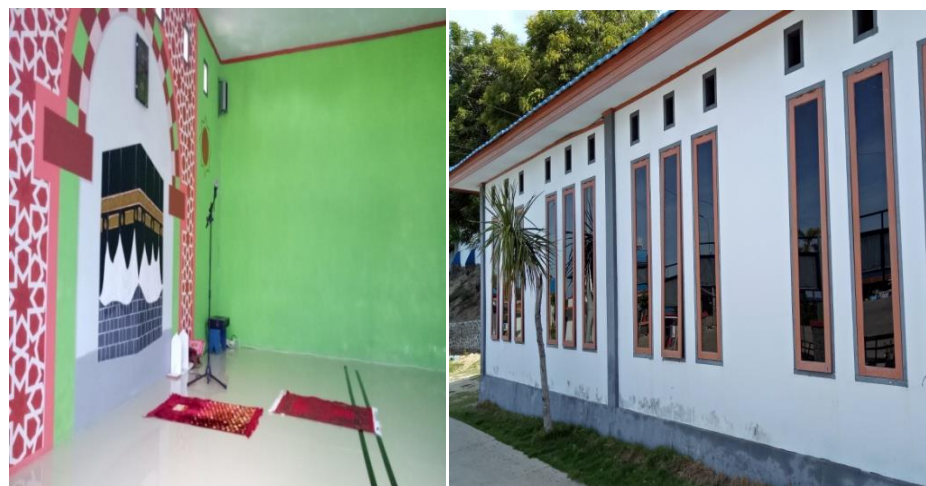
Gambar 5.4. Kondisi mushola

Tersedia mushola di Pelabuhan Penyeberangan Gorontalo yang cukup luas dan tersedia juga perlengkapan ibadah didalamnya serta area mushola bersih dan tidak berbau.

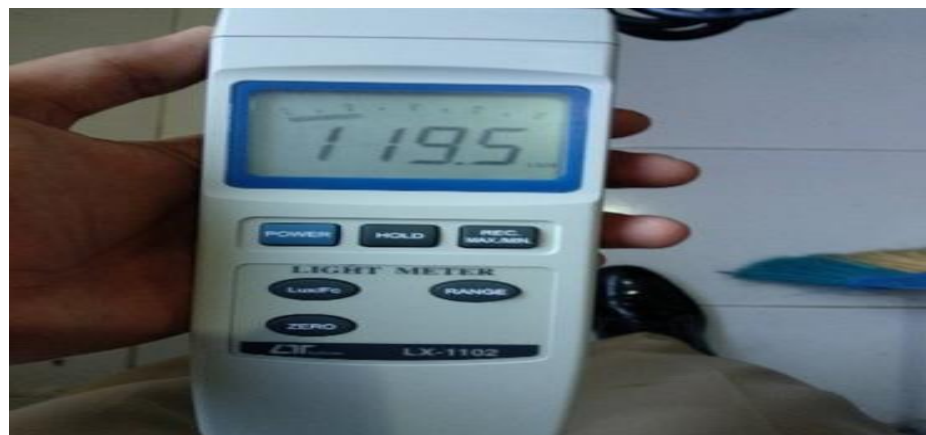
No	Tempat	Bagian	Intensitas Cahaya
1	Ruang tunggu	Titik 1	119
		Titik 2	107
		Titik 3	185
		Titik 4	103
Rata-rata			128,5

Gambar 5.5. Mengukur cahaya pada ruang tunggu

Survei dilakukan dengan menggunakan alat lux meter dengan cara mengukur di beberapa titik di Pelabuhan Penyeberangan Gorontalo. Adapun kondisi pencahayaan yang diukur pada ruang tunggu sudah cukup baik, namun ada beberapa lampu yang rusak sehingga intensitas cahayanya tidak sesuai dengan ketentuan yaitu 200-300 lux.

Lampu penerangan yang tersedia pada Pelabuhan Penyeberangan Gorontalo belum sesuai dikarenakan ada beberapa lampu yang sudah rusak pada beberapa titik seperti pada ruang tunggu, oleh karena itu pihak pengelola pelabuhan perlu dilakukan perbaikan dan penambahan lampu penerangan.

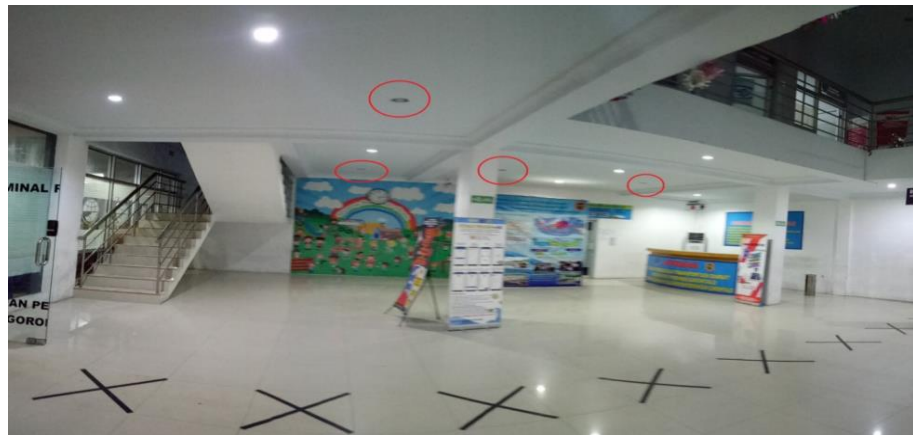
Gambar 5.6. Terdapat beberapa lampu yang rusak pada ruang tunggu

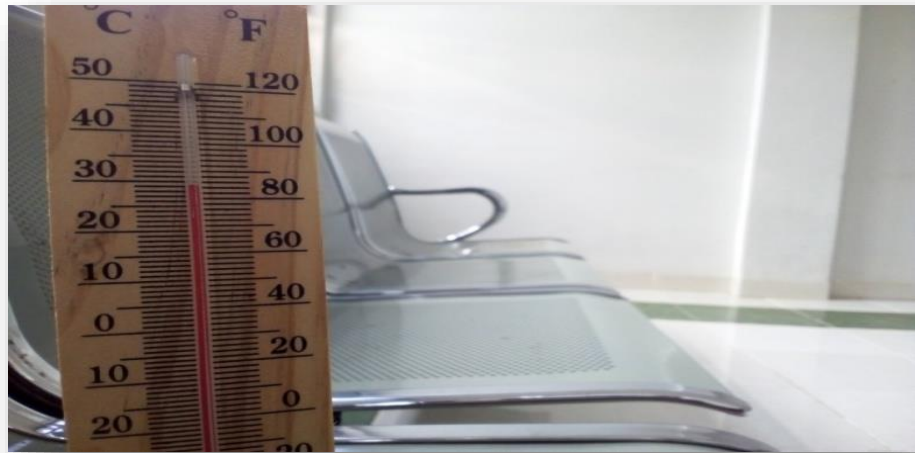
No	Siang Hari	Suhu (°C)	Malam Hari	Suhu (°C)
	Hari/tanggal		Hari/tanggal	
1	Senin/23 maret 2020	28° C	Senin/23 maret 2020	26° C
2	Rabu/25 maret 2020	30° C	Rabu/25 maret 2020	27° C
3	Jumat/27 maret 2020	31° C	Jumat/27 maret 2020	28° C
4	Minggu/29 maret 2020	28° C	Minggu/29 maret 2020	27° C
5	Selasa/31 maret 2020	29° C	Selasa/31 maret 2020	25° C
6	Kamis/2 april 2020	31° C	Kamis/2 april 2020	26° C
7	Sabtu/4 april 2020	29° C	Sabtu/4 april 2020	25° C
Rata-rata		29° C	Rata-rata	26° C

Gambar 5.7. Pengukuran suhu pada ruang tunggu

Pada Pelabuhan Penyeberangan Gorontalo sudah tersedia alat pendingin ruangan berupa AC akan tetapi sedang dalam keadaan rusak sehingga suhu di ruang tunggu menjadi agak panas dan kurang sejuk. Hal ini menunjukkan bahwa perlu adanya perbaikan fasilitas pendingin ruangan di Pelabuhan Penyeberangan Gorontalo khususnya di ruang tunggu.

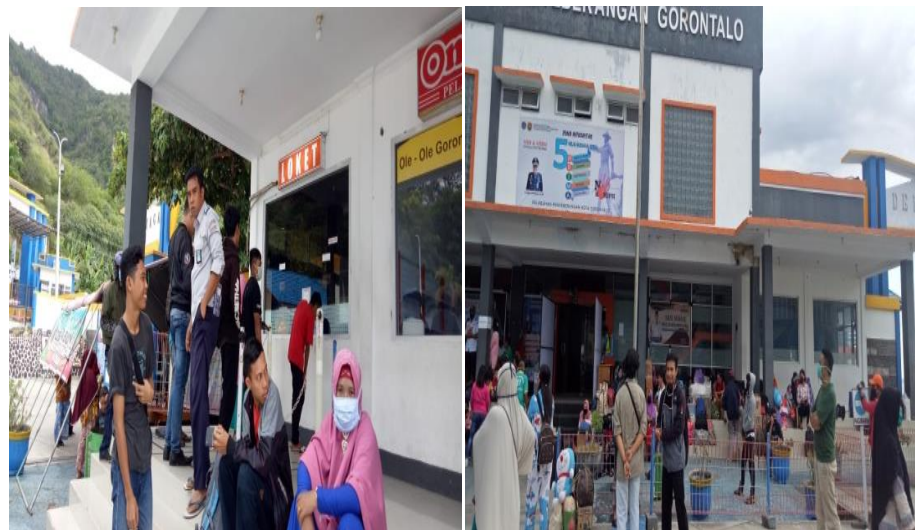
Gambar 5.8. Kondisi penumpang yang menunggu di luar ruang tunggu

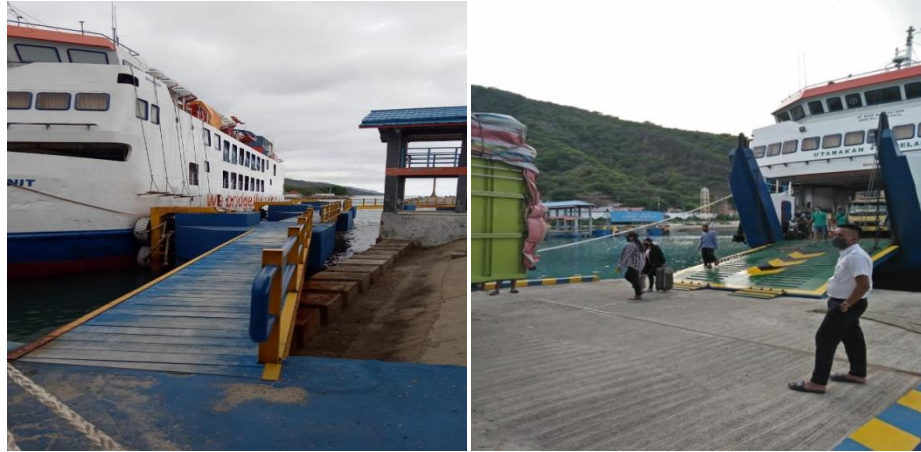
Gambar 5.9. Kondisi *Gangway*

Kondisi *Gangway* yang terputus membuat para penumpang harus melewati jalur yang sama dengan kendaraan yaitu melalui pintu rampa.

Gangway di Pelabuhan Penyeberangan Gorontalo pada saat ini sudah tidak difungsikan lagi dikarenakan *gangway* yang terputus sehingga penumpang memasuki kapal melewati pintu rampa. Hal ini tentu akan berpengaruh terhadap kenyamanan penumpang sehingga perlunya perbaikan *gangway* agar jalur bagi penumpang dan kendaraan terpisah.

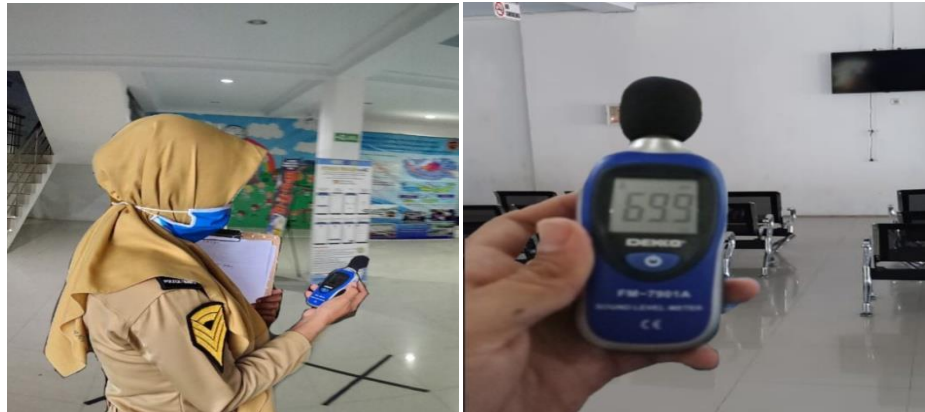
Gambar 5.11. Pengukuran intensitas suara di area terminal penumpang

Berdasarkan hasil pengukuran intensitas suara yang dilakukan oleh penulis menggunakan *sound level meter*, bahwa suara informasi di area terminal lebih besar dibandingkan dengan suara kebisingan yang ada. Hal ini dikarenakan area ini tidak terlalu ramai dengan penumpang sehingga suara informasi gangguan perjalanan kapal bisa terdengar dengan jelas.

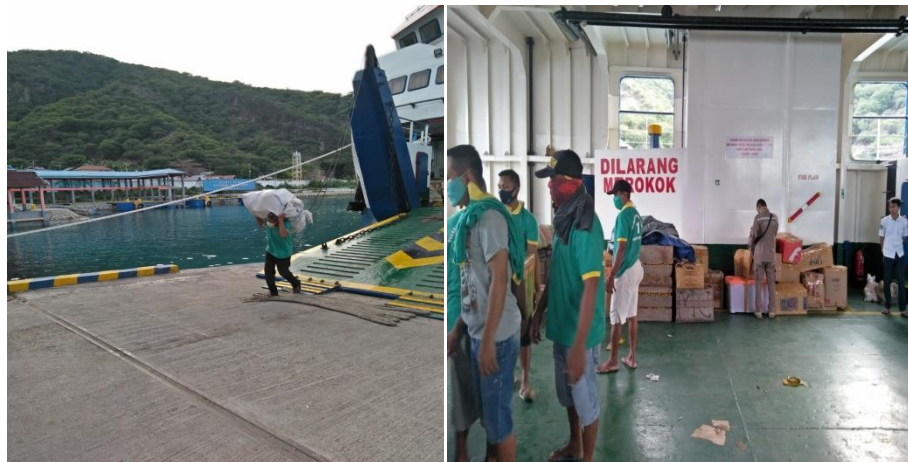
Gambar 5.12. Porter di Pelabuhan Penyeberangan Gorontalo

Porter yang bertugas di Pelabuhan Penyeberangan Gorontalo telah memiliki pakaian seragam yang jelas sehingga penumpang dapat dengan mudah mengenali serta porter ini juga berfungsi dengan baik setiap kapal beroperasi.

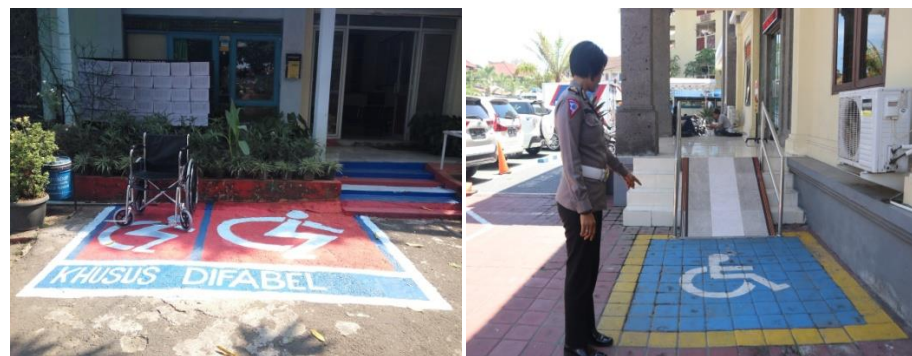
Gambar 5.23. Area rencana khusus penumpang *difable* yang dilengkapi dengan petugas

Selain fasilitas *mobile ramp* yang perlu disediakan di Pelabuhan Penyeberangan Gorontalo, akses keluar masuk bagi penumpang *difable* juga perlu ditentukan dan dipisahkan seperti penyediaan kursi roda dan jalur khusus penumpang *difable* serta dilengkapi dengan petugas yang membantu sehingga lebih mempermudah para penumpang *difable*.
