BAB V

ANALISIS DAN PEMECAHAN MASALAH

5.1 ANALISA DATA HASIL PENELITIAN

5.1.1 Analisis Tingkat Kesesuaian pelayanan dengan kondisi saat ini

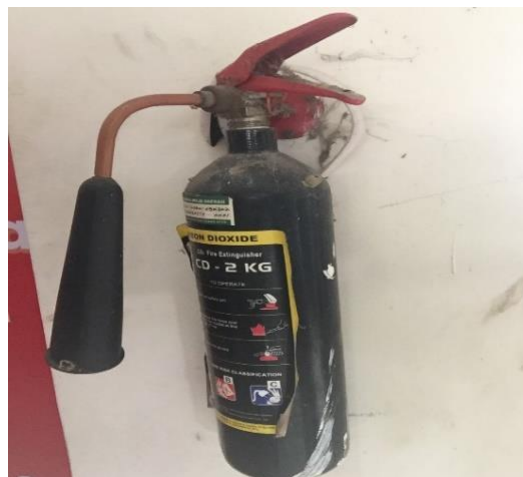
Gambar 5. 1 Kondisi Alat Pemadam Kebakaran

Berdasarkan pengamatan dan survey yang dilakukan, bahwa di lingkungan Pelabuhan Penyeberangan Ulee Lheue telah tersedia fasilitas informasi namun belum tersedia Fasilitas Keselamatan yang berupa nomor darurat, petunjuk jalur evakuasi, dan alat pemadam kebakaran juga hanya tersedia di beberapa tempat dan sudah tidak terawat.

Jenis Pelayanan	Kesesuaian				Keterangan
	Indikator	Tolak Ukur	Sesuai	Tidak sesuai	
Informasi dan Fasilitas Keselamatan	Kondisi Ketersediaan	Alat pemadam kebakaran		√	APAR yang sudah expired serta tidak terawatt dan peletakannya tidak strategis Belum tersedia : <ul style="list-style-type: none"> • petunjuk jalur evakuasi di pelabuhan • titik kumpul evakuasi • nomor telpon darurat yang bisa dihubungi
		Petunjuk jalur evakuasi		√	
		Titik kumpul evakuasi		√	
		Nomor telpon darurat		√	
Jumlah			0	4

Pada Peraturan Menteri Tenaga Kerja dan Transmigrasi No. PER.04/MEN/1980 tentang Syarat-syarat pemasangan dan

pemeliharaan alat pemadam api ringan. Pasal 6 ayat (1) Setiap alat pemadam api ringan harus dipasang menggantung pada dinding dengan penguatan atau dengan konstruksi penguat lainnya atau ditempatkan dalam lemari atau peti (Box) yang tidak dikunci dan APAR harus di tempatkan pada tempat yang terjangkau sebagai berikut tempat APAR yaitu ruang tunggu, loket penumpang, rumah MB, kantor, ruang kesehatan, loket kendaraan, gedung genset, dan gedung pompa.

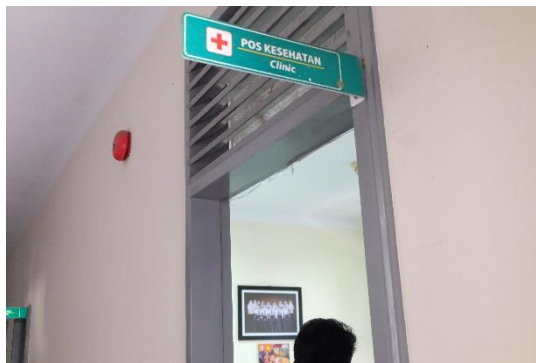
Gambar 5. 2 Pos Kesehatan di Pelabuhan Penyeberangan Ulee Lheue

Berdasarkan pengamatan dan survey yang dilakukan penulis, bahwa di lingkungan Pelabuhan Penyeberangan Ulee Lheue sudah tersedia informasi maupun petugas kesehatan yang

mudah terlihat serta Fasilitas Kesehatan lengkap di pos kesehatan Pelabuhan Penyeberangan Ulee Lheue.

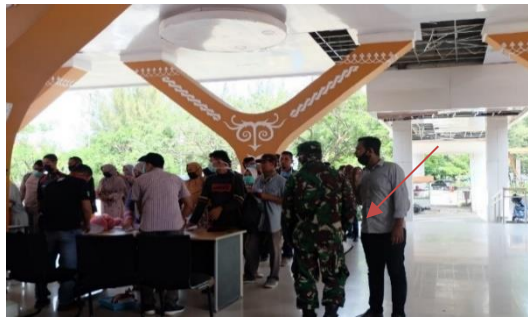
Gambar 5. 3 Petugas Keamanan di Pelabuhan

Jenis Pelayanan	Kesesuaian				
	Indikator	Tolak Ukur	Sesuai	Tidak sesuai	Keterangan
Petugas Keamanan (Peralatan pencegah tindak kriminal)	Ketersediaan	Tersedia petugas berseragam dan mudah terlihat	√		Terdapat petugas keamanan yang berseragam
Jumlah			1	0

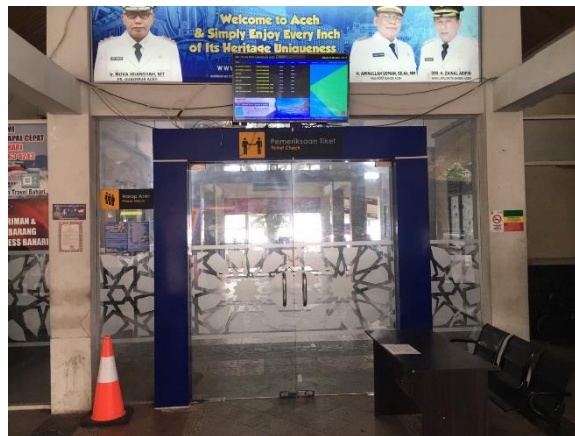
Gambar 5. 5 Lingkungan ruang tunggu tanpa informasi berupa stiker

Berdasarkan pengamatan dan survey yang di lakukan penulis bahwa di lingkungan Pelabuhan Penyeberangan Ulee Lheue belum tersedianya Informasi Gangguan Keamanan yang berupa tersedianya stiker berisi nomor layanan (SMS) pengaduan yang tertempel pada tempat yang strategis mudah terlihat dan jelas terbaca.

Jenis Pelayanan	Kesesuaian				Keterangan
	Indikator	Tolak Ukur	Sesuai	Tidak sesuai	
Informasi gangguan keamanan	Ketersediaan	Tersedia stiker yang mudah terlihat dan jelas terbaca		√	Tidak terdapat stiker keamanan pada pelabuhan
Jumlah			0	1

- a. Penyediaan informasi gangguan keamanan dan pengaduan
- Perlunya pengadaan nomor telepon darurat yang dapat dihubungi oleh siapapun di pelabuhan ketika berada dalam keadaan darurat agar dapat segera diketahui dan diberi pertolongan. Informasi pengaduan merupakan nomor telepon operator pelabuhan jika terjadi sesuatu hal yang tidak diinginkan baik pelayanan maupun hal lainnya. Pemberian informasi nomor telepon tersebut berupa stiker yang ditempel dan ditempatkan pada posisi yang strategis serta dapat dilihat dengan mudah dan jelas.

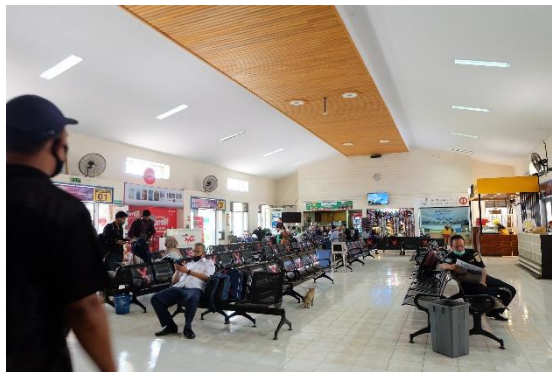
Gambar 5. 6 Kondisi Penerangan di ruang tunggu Pelabuhan Penyeberangan Ulee Lheue

Terkait dengan aspek keamanan dalam Peraturan Menteri Perhubungan No. 39 Tahun 2015 maka pihak pengelola pelabuhan harus menyediakan lampu penerangan di pelabuhan yang berfungsi sebagai sumber cahaya dan guna memberikan rasa nyaman bagi pengguna jasa di area pelabuhan. Kondisi Lampu penerangan yang tersedia di Pelabuhan sudah baik. Berikut data hasil *survey* :

No	Tempat	Bagian	Intensitas Cahaya
1	Ruang Tunggu	Titik 1	111 Lux
		Titik 2	112,6 Lux
		Titik 3	113,3 Lux
		Titik 4	137,9 Lux
Rata-Rata			118,7 Lux

No	Tempat	Intensitas Cahaya rata-rata
1	Dermaga (<i>moveable bridge</i>)	36,8 lux
2	Lapangan Parkir	39,3 lux
3	Ruang Tunggu	118,7 Lux

Jenis Pelayanan	Kesesuaian				Keterangan
	Indikator	Tolak Ukur	Sesuai	Tidak sesuai	
Lampu penerangan	Ketersediaan	200-300 Lux		√	Tidak memenuhi standar yang ditetapkan
Jumlah			0	1

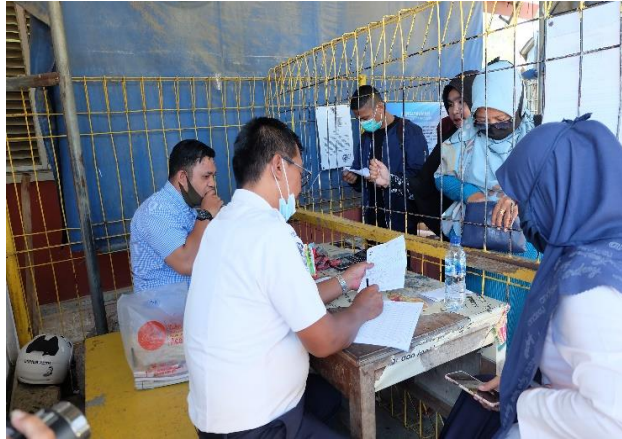
Gambar 5. 7 Kondisi Loker Pelabuhan Penyeberangan Ulee Lheue

Dari data diatas maka dapat diketahui bahwa pelayanan diloket Pelabuhan Penyeberangan Ulee Lheue telah sesuai dengan tolak ukur yang ada.

Jenis Pelayanan	Kesesuaian				Keterangan
	Indikator	Tolak Ukur	Sesuai	Tidak sesuai	
Layanan penjualan tiket	Waktu	5 menit untuk 1 orang penumpang	√		Telah sesuai dengan Tolok ukur yang ada, data survey bisa dilihat pada tabel IV.9
Jumlah			1	0

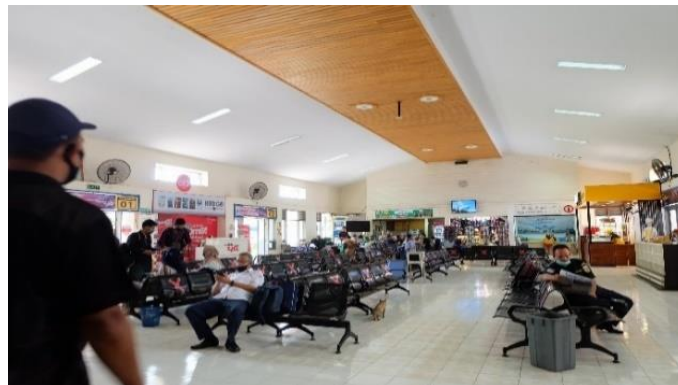
Gambar 5. 8 Kondisi Ruang Tunggu di Pelabuhan Penyeberangan Ulee Lheue

Berdasarkan pengamatan dan survey yang di lakukan penulis, bahwa survey di lingkungan Pelabuhan Penyeberangan Ulee Lheue dilakukan pada masa pandemic covid-19 jadi data produktifitas nya tidak sesuai , maka dari itu untuk perhitungan penulis menggunakan data produktifitas sebelum masa covid-19

Luas yang dibutuhkan : $0,6 \times 165 = 99 \text{ m}^2$

Jenis Pelayanan	Kesesuaian				
	Indikator	Tolak Ukur	Sesuai	Tidak sesuai	Keterangan
Ruang tunggu	Luas dan Kondisi	Untuk 1 orang minimum 0,6 m ²	√		Luas eksisting ruang tunggu 400 m ² . Hal tersebut menunjukkan bahwa ruang tunggu sudah mecukupi kapasitas dan area ruang tunggu bersih dan tidak berbau
		Area bersih dan tidak berbau yang berasal dari dalam area terminal penumpang	√		
Jumlah			2	0

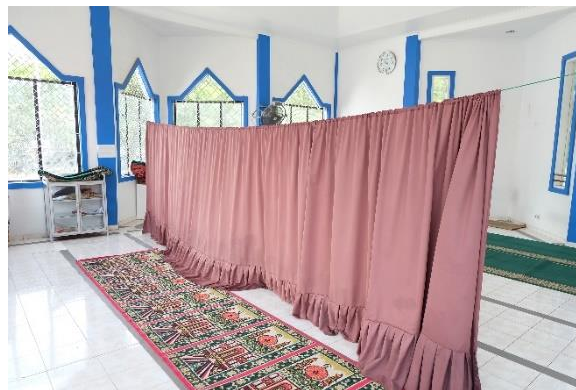
Gambar 5. 10 Kondisi Mushola Pelabuhan Penyeberangan Ulee Lheue

Terkait dengan aspek kenyamanan dalam Peraturan Menteri Perhubungan Nomor 39 Tahun 2015 tentang Standar Pelayanan Penumpang Angkutan Penyeberangan dalam rangka menciptakan kenyamanan penumpang ketika beribadah di Pelabuhan. Mushola di Pelabuhan Penyeberangan Ulee Lheue memiliki kapasitas yang cukup dengan luas 64 m² karena kegiatan di pelabuhan mulai dari pukul 07.00 WIB – 16.00 Wib maka musholla tersebut hanya digunakan pada 2 waktu sholat sehingga dengan luas mushola

64 m² hal itu dianggap sesuai dengan tolak ukur standar sesuai dengan Peraturan Menteri Perhubungan No 39 Tahun 2015.

Jenis Pelayanan	Kesesuaian				Keterangan
	Indikator	Tolak Ukur	Sesuai	Tidak sesuai	
Mushola	Luas dan Kondisi	Tersedia sesuai kapasitas pelabuhan penyeberangan Area bersih 100% dan tidak berbau	√		Luas sesuai dan dalam keadaan bersih dan tidak berbau tetapi karena udara dari luar menyebabkan bau dari wc Tidak ada tempat duduk bagi penyandang disabilitas
		Tersedia tempat duduk bagi penyandang disabilitas untuk beribadah		√	
Jumlah			1	1

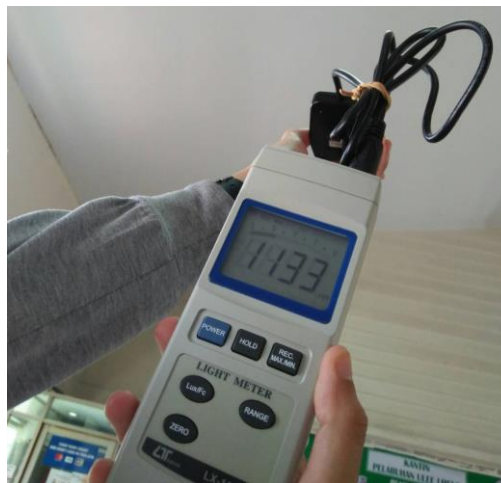
Gambar 5. 11 Alat untuk mengukur intesitas cahaya

Titik	LUX
1	111 Lux
2	112,6 Lux
3	113,3 Lux
4	137,9 Lux
RATA - RATA	118,7 Lux

Jenis Pelayanan	Kesesuaian				Keterangan
	Indikator	Tolak Ukur	Sesuai	Tidak sesuai	
Lampu penerangan	Intesitas cahaya	200-300 Lux		√	Tidak memenuhi standar yang ditetapkan
Jumlah			0	1

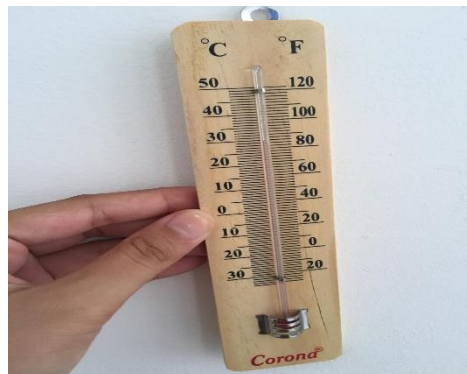
Gambar 5. 12 Alat pengukur suhu

Berdasarkan pengamatan dan survey yang di lakukan penulis, lingkungan Ruang Tunggu Pelabuhan Penyeberangan Ulee Lheue memiliki ruang tunggu, tidak memiliki alat pengukur suhu (termometer) dan hanya memiliki alat sirkulasi berupa kipas angin,

sehingga penumpang tidak betah berlama-lama berada di ruang tunggu. Pengukuran Suhu dilakukan hanya pada siang hari dikarenakan tidak ada kegiatan pada malam hari di pelabuhan khususnya di ruang tunggu.

Tempat	Titik	Rata rata Suhu
Ruang Tunggu	Titik 1	28° C
	Titik 2	28° C
	Titik 3	29° C
	Titik 4	30° C
LUX RATA - RATA		29° C

Jenis Pelayanan	Kesesuaian				Keterangan
	Indikator	Tolak Ukur	Sesuai	Tidak sesuai	
Fasilitas pengatur suhu (Fasilitas sirkulasi udara AC/ Kipas/ ventilasi udara)	Suhu	Suhu dalam terminal penumpang maksimal 27		√	Tidak memiliki alat pengukur suhu, hanya memiliki kipas angin rata-rata suhu di ruang tunggu 29°C
Jumlah			0	1

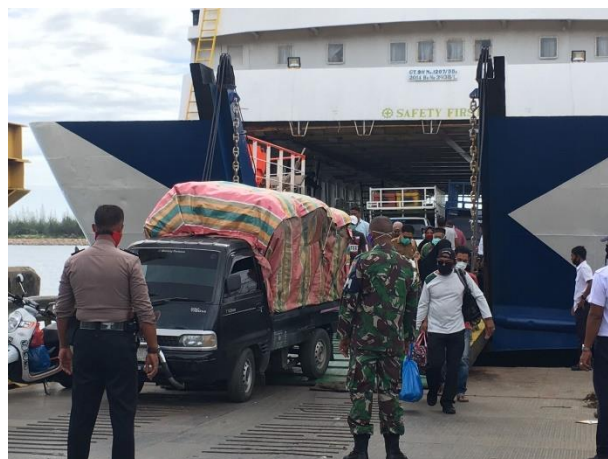
Gambar 5. 13 Kondisi penumpang yang berada di jalur kendaraan

Terkait dengan aspek kenyamanan dalam Peraturan Menteri Perhubungan Nomor 39 tahun 2015 tentang Standar Pelayanan Angkutan Penyeberangan maka pihak pengelola pelabuhan harus menyediakan lajur penumpang di pelabuhan. Hal ini perlu dilakukan untuk memberikan rasa aman serta pemisah jalur penumpang dan kendaraan. Pada saat ini di Pelabuhan Penyeberangan Ulee Lheue tidak tersedia fasilitas jalur penumpang dikarenakan penumpang masih berjalan di jalur kendaraan yaitu melalui pintu rampa.

Jenis Pelayanan	Kesesuaian				Keterangan
	Indikator	Tolak Ukur	Sesuai	Tidak sesuai	
Fasilitas lajur penumpang	Ketersediaan kondisi	Tersedia jalur penumpang yang terpisah dengan lajur kendaraan		√	Tersedia gangway namun pada saat masuk ke kapal masih melalui lajur yang sama dengan kendaraan yaitu melalui pintu rampa.
Jumlah			0	1

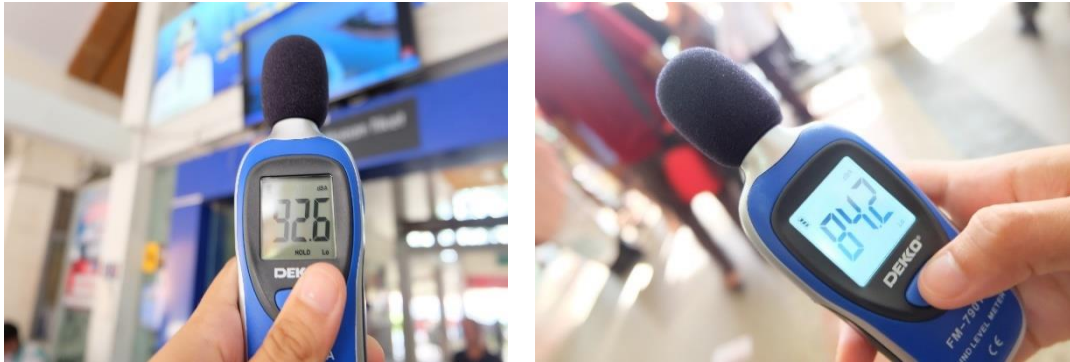
Gambar 5. 14 Alat menghitung intensitas suara (*sound meter*)

Berdasarkan pengamatan dan survey yang dilakukan penulis, bahwa di lingkungan Pelabuhan Penyeberangan Ulee Lheue tersedia fasilitas Informasi Pelayanan kepada pengguna jasa sekurang – kurangnya memuat denah atau *layout* terminal penumpang, jadwal kedatangan dan keberangkatan, tarif dan peta jaringan lintasan pelayanan. Dalam survey yang dilakukan didapat data intensitas suara pada saat kebisingan yang ada sebesar 84,2 dB dan intensitas suara pada saat ada informasi dengan kebisingan yang ada sebesar 92,6 dB. Maka didapat selisihnya sebesar 9 dB , hal ini tidak sesuai dengan tolok ukur yang ada.

Jenis Pelayanan	Kesesuaian				Keterangan
	Indikator	Tolak Ukur	Sesuai	Tidak sesuai	
Informasi pelayanan (Informasi yang diberikan kepada pengguna jasa yang terbaca dan terdengar) sekurang-kurang memuat Denah/layout terminal,nama dermaga,jadwal keberangkatan dan kedatangan,tarif, tujuan, peta jaringan lintas pelayanan	Tempat dan Kondisi	Informasi visual diletakkan di tempat yang strategis yang mudah dilihat	√		<ul style="list-style-type: none"> ● Tersedia informasi yang diletakkan di tempat strategis yang mudah dilihat yakni di area sekitar ruang tunggu ● Kondisi informasi pelayanan tidak sesuai dengan tolok ukur
		intensitas suara 20dB lebih besar dari kebisingan yang ada		√	
Jumlah			1	1

Alat pengeras suara digunakan sebagai sarana pemberitahuan mengenai informasi apa saja agar dapat terdengar jelas oleh orang-orang yang berada di pelabuhan. Agar dapat mengetahui intensitas kebisingan suara, dapat diukur dengan menggunakan alat *Sound level meter* .

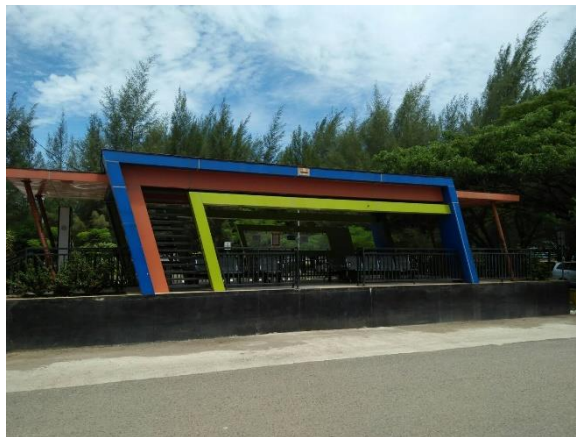
Gambar 5. 15 Halte TransKutaraja

Jenis Pelayanan	Kesesuaian				
	Indikator	Tolak Ukur	Sesuai	Tidak sesuai	Keterangan
Informasi angkutan lanjutan	Tempat Kondisi	Penempatan mudah terlihat dan jelas terbaca		√	Terdapat angkutan lanjutan namun Informasi angkutan lanjutan seperti lokasi dan petunjuk arah angkutan lanjutan, jadwal, tujuan, dan tarif tidak ada
Jumlah			0	1

- c. Informasi angkutan lanjutan informasi yang disampaikan di dalam pelabuhan penyeberangan kepada pengguna jasa sekurang-kurangnya memuat jenis angkutan, lokasi petunjuk, jadwal, tujuan dan tarif yang dapat dibaca dengan jelas.

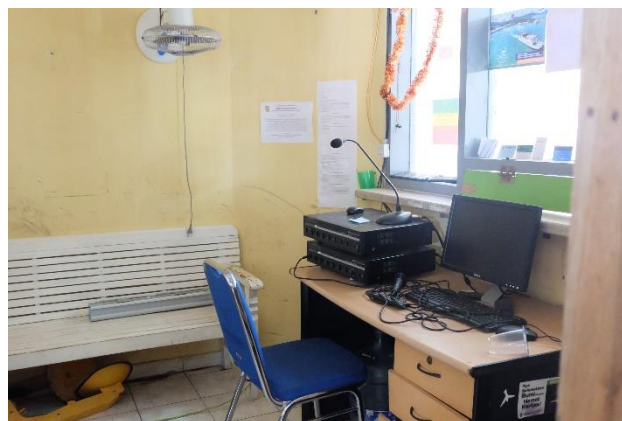
Gambar 5. 16 Kondisi Pos Pelayanan Informasi di Pelabuhan
Penyeberangan Ulee Lheue

Jenis Pelayanan	Kesesuaian				Keterangan
	Indikator	Tolak Ukur	Sesuai	Tidak sesuai	
Fasilitas pelayanan penumpang	Tempat Jumlah	Mempunyai tempat tersendiri dan terdapat 1 (satu) meja kerja	√		<ul style="list-style-type: none"> ● terdapat tempat layanan informasi ● terdapat 1 meja kerja
Jumlah			1	0

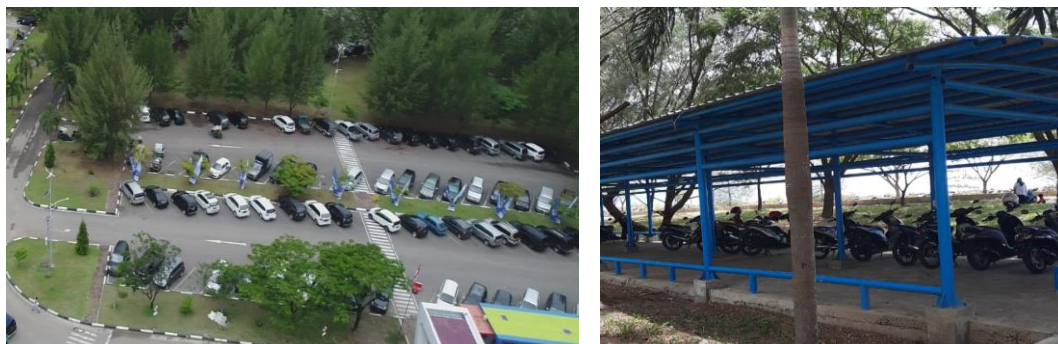
Gambar 5. 17 Kondisi Lapangan Parkir Pelabuhan Penyeberangan Ulee Lheue

Terkait dengan aspek kemudahan atau keterjangkauan dalam Peraturan Menteri Perhubungan No 39 Tahun 2015 tentang Standar Pelayanan Penumpang Angkutan Penyeberangan maka pihak pengelola pelabuhan harus menyediakan tempat parkir kendaraan baik roda 4 (empat) atau roda

2 (dua). Luas tempat parkir Pelabuhan Penyeberangan Ulee Lheue telah disesuaikan dengan lahan yang ada, sirkulasi kendaraan lancar.

Jenis Pelayanan	Kesesuaian				
	Indikator	Tolak Ukur	Sesuai	Tidak sesuai	Keterangan
Tempat parkir (Tempat untuk parkir kendaraan roda 4 dan roda 2)	Luas dan kondisi	Luas parkir sesuai dengan lahan serta sirkulasi kendaraan masuk keluar dan parkir lancar	√		Luas telah disesuaikan Tidak terdapat atap menuju ke terminal penumpang
		Dilengkapi dengan kanopi/atap untuk akses dari dan menuju terminal penumpang		√	
Jumlah			1	1

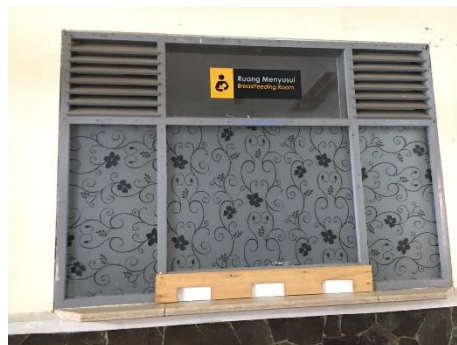
Gambar 5. 18 Ruang Ibu Menyusui

Berdasarkan pengamatan dan survey yang dilakukan penulis, bahwa di lingkungan Pelabuhan Penyeberangan Ulee Lheue tersedia ruang khusus untuk ibu menyusui dan bayi (Ruang Laktasi) namun ruangnya tidak difungsikan.

Jenis Pelayanan	Kesesuaian				Keterangan
	Indikator	Tolak Ukur	Sesuai	Tidak sesuai	
Ruang ibu menyusui	aksesibilitas	Tersedia ruang khusus beserta fasilitas lengkap untuk ibu menyusui dan bayi		√	Terdapat ruangan untuk ibu menyusui namun dalam keadaan terkunci dan tidak dilengkapi fasilitas
Jumlah			0	1

- b. Perbaikan dan penambahan ruang ibu menyusui dengan fasilitas untuk ibu menyusui agar pengguna jasa seperti ibu menyusui merasa nyaman

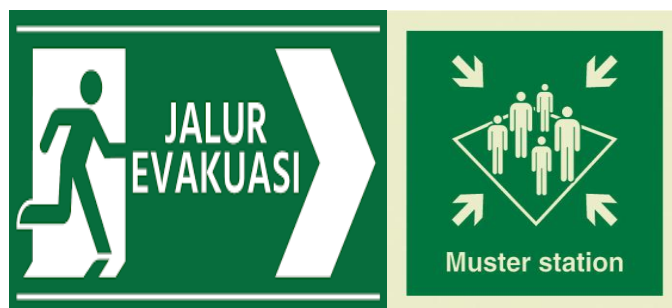
Gambar 5. 21 Contoh Papan Titik Berkumpul dan Jalur Evakuasi

Perlunya penyediaan petunjuk jalur evakuasi dan titik kumpul evakuasi di pelabuhan agar saat terjadi kebakaran atau keadaan darurat lainnya pengguna jasa dan petugas-petugas pelabuhan dapat mengetahui jalan yang aman untuk dilalui menuju ke titik kumpul evakuasi agar terhindar dari marabahaya.

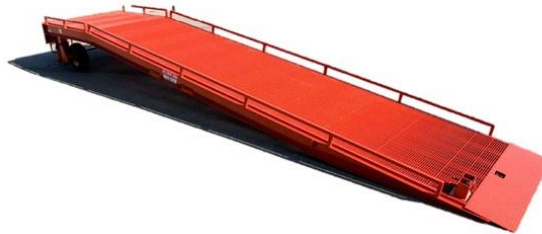
Gambar 5. 27 Contoh Mobile Ramp

Terdapat *Mobile ramp* (alat bantu untuk naik ke sarana transportasi bagi penumpang disabilitas) dengan kemiringan maksimum 20° untuk menyambung dari *platform* (lantai dermaga) ke kapal sehingga penumpang yang sakit menjadi mudah ketika naik atau turun kapal.
