BAB V

ANALISIS DAN PEMECAHAN MASALAH

5.1 ANALISA DATA HASIL PENELITIAN

5.1.1 Analisis Tingkat Kesesuaian Pelayanan di Pelabuhan pada kondisi eksisting.

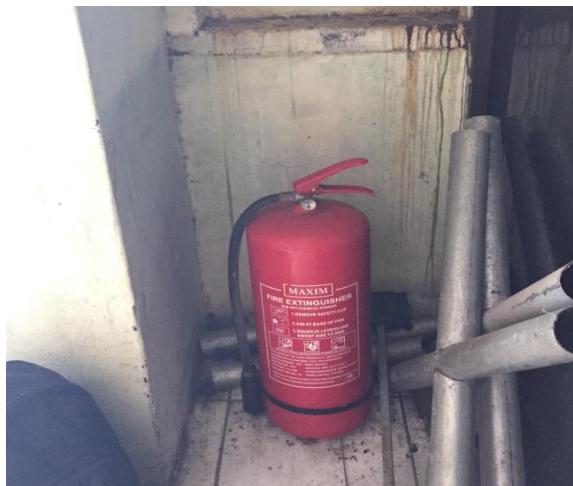
Gambar 5. 1 Kondisi Alat Pemadam Kebakaran

Jenis Pelayanan	Kesesuaian				Keterangan
	Indikator	Eksisting	Sesuai	Tidak sesuai	
Informasi dan Fasilitas Keselamatan <ul style="list-style-type: none"> ● Alat pemadam kebakaran ● Petunjuk jalur evakuasi ● Titik kumpul evakuasi ● Nomor telpon darurat 	Ada/Tidak ada	Ada		√	APAR tidak terawat
		Tidak ada		√	Belum tersedia : <ul style="list-style-type: none"> ● petunjuk jalur evakuasi di pelabuhan ● titik kumpul evakuasi ● nomor telpon darurat yang bisa dihubungi
		Tidak ada		√	
		Tidak ada		√	
Jumlah			0	4

Perlunya penyediaan alat pemadam kebakaran yang sesuai di beberapa titik di pelabuhan seperti di ruang kontrol *movable bridge*, ruang tunggu penumpang, kantor, gedung sentral yang sesuai dengan jenis APAR dan peruntukannya, serta memberikan perawatan yang rutin agar APAR tetap layak untuk digunakan.

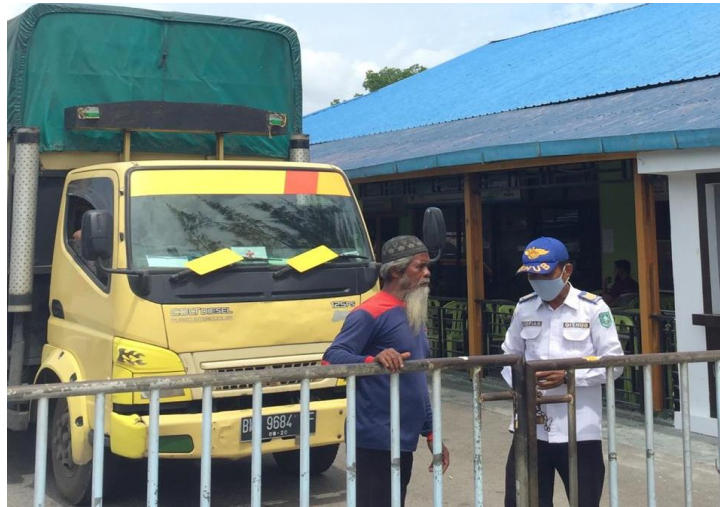
Gambar 5. 2 Petugas Berseragam di Pelabuhan Air Putih

Jenis Pelayanan	Kesesuaian				Keterangan
	Indikator	Eksisting	Sesuai	Tidak sesuai	
Petugas Keamanan Tersedia petugas berseragam dan mudah terlihat	Ada/Tidak ada	Ada	√		Terdapat petugas yang berseragam
Jumlah			1	0

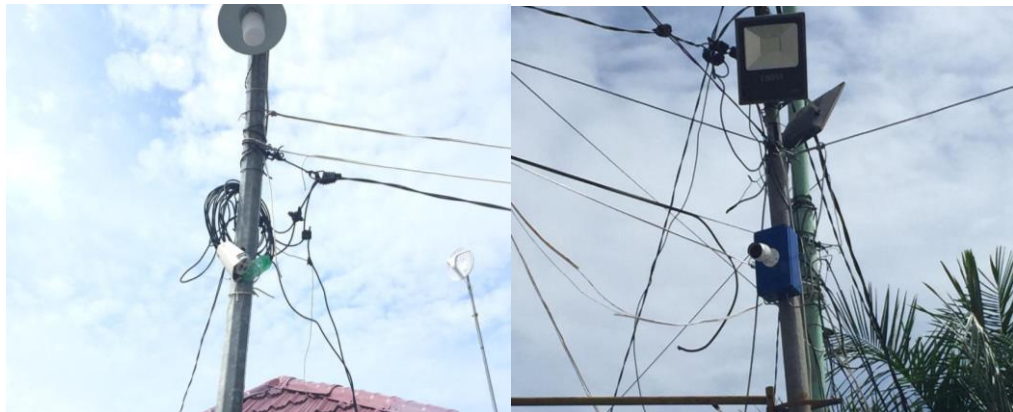
Gambar 5. 3 CCTV Pelabuhan Penyeberangan Air Putih

Jenis Pelayanan	Kesesuaian				Keterangan
	Indikator	Eksisting	Sesuai	Tidak sesuai	
Fasilitas Keamanan • Tersedia CCTV yang berfungsi	Ada/Tidak ada	Ada	√		Terdapat 2 CCTV yang berada disudut Pelabuhan dan berfungsi
Jumlah			1	0

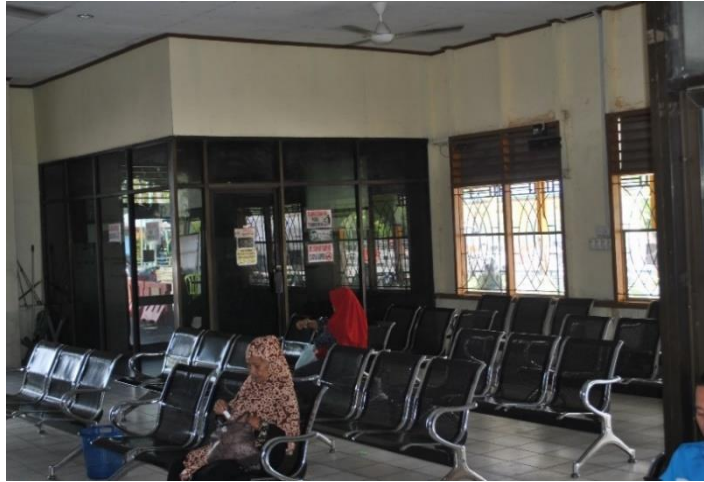
Gambar 5. 4 Lingkungan ruang tunggu tanpa informasi berupa stiker

Berdasarkan pengamatan dan survei yang di lakukan penulis bahwa di lingkungan Pelabuhan Penyeberangan Air Putih belum tersedianya Informasi Gangguan Keamanan yang berupa tersedianya stiker berisi Pesan Singkat Tertulis (SMS) pengaduan yang tertempel pada tempat yang strategis mudah terlihat dan jelas terbaca.

Jenis Pelayanan	Kesesuaian				Keterangan
	Indikator	Eksisting	Sesuai	Tidak sesuai	
Informasi gangguan keamanan	Ada/Tidak ada	Tidak Ada	0	1	Tidak terdapat stiker keamanan pada pelabuhan
<ul style="list-style-type: none"> Tersedia stiker yang mudah terlihat dan jelas terbaca 					
Jumlah

- a. Penyediaan informasi gangguan keamanan dan pengaduan
Perlu ada pengadaan nomor telepon darurat yang dapat dihubungi oleh siapapun di pelabuhan ketika berada dalam keadaan darurat agar dapat segera diketahui dan diberi pertolongan. Informasi pengaduan merupakan nomor telepon operator pelabuhan jika terjadi sesuatu hal yang tidak diinginkan baik pelayanan maupun hal lainnya. Pemberian informasi nomor telepon tersebut berupa stiker yang ditempel/ditempatkan pada posisi yang strategis dan dapat dilihat dengan mudah dan jelas.

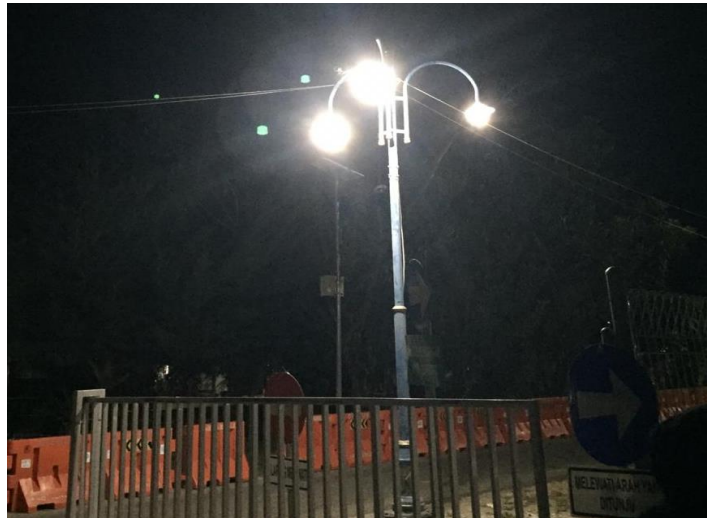
Gambar 5. 5 Kondisi Penerangan di Pelabuhan Air Putih Pada Malam Hari

No.	Lapangan Parkir	Intensitas Cahaya
1	MB 1	259 Lux
2	MB 2	245 Lux
3	Dermaga	200 Lux
4	Lapangan Parkir	220 Lux

Jenis Pelayanan	Kesesuaian				Keterangan
	Indikator	Eksisting	Sesuai	Tidak sesuai	
Fasilitas lampu penerangan <ul style="list-style-type: none"> • Tersedia dengan intensitas cahaya 	200-300 Lux	Pencahayaan pada pelabuhan Air Putih telah cukup memberikan rasa aman di pelabuhan	√		memenuhi standar yang ditetapkan
Jumlah			1	0

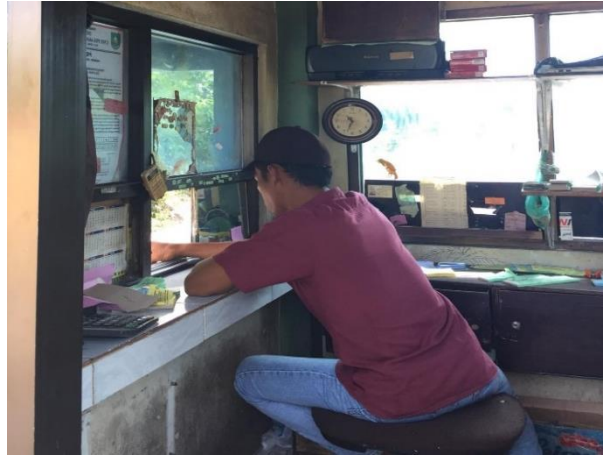
Gambar 5. 6 Kondisi Loket Mobil Pelabuhan Penyeberangan Air Putih

Dari data diatas maka dapat diketahui bahwa pelayanan diloket Pelabuhan Penyeberangan Air Putih telah sesuai dengan tolok ukur yang ada.

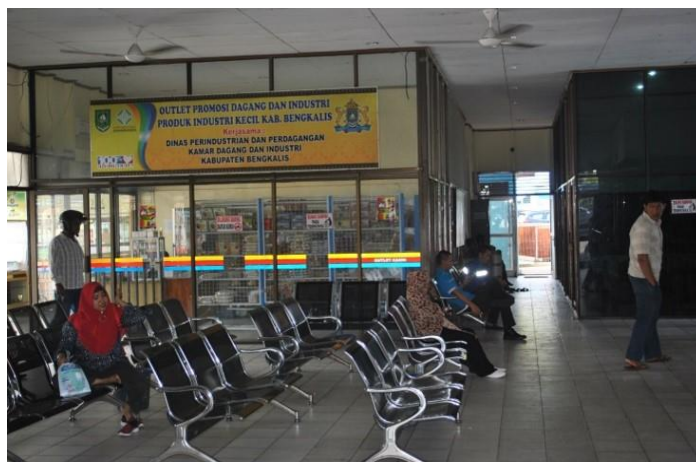
Gambar 5. 7 Kondisi Ruang Tunggu di Pelabuhan penyeberangan Air Putih

Berdasarkan pengamatan dan survei yang dilakukan penulis, bahwa di lingkungan Pelabuhan Penyeberangan Air Putih tersedia fasilitas ruang tunggu yang telah sesuai dengan luas sebesar yaitu 37.2 m².

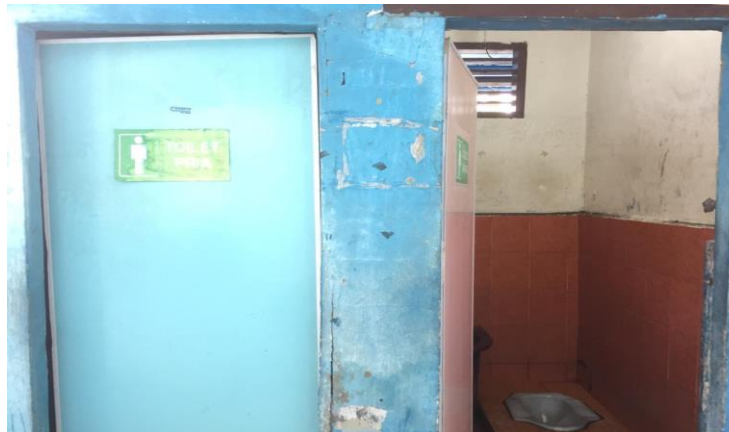
Gambar 5. 8 Kondisi Toilet di Pelabuhan Penyeberangan Air Putih

Jumlah fasilitas toilet di Pelabuhan penyeberangan Air Putih tersedia 2 toilet maka hasil perhitungan fasilitas toilet telah sesuai dengan kapasitas penumpang perhari 1 Toilet Pria dan 1 Toilet Wanita namun kondisi toilet di pelabuhan saat ini masih kotor dan berbau

Jenis Pelayanan	Kesesuaian				Keterangan
	Indikator	Eksisting	Sesuai	Tidak sesuai	
Toilet <ul style="list-style-type: none"> ● 1 (satu) toilet untuk 50 penumpang pria dan jumlah toilet wanita 2 (dua) kali toilet pria ● Area bersih 100% dan tidak berbau yang berasal dari dalam toilet 	Jumlah dan Kondisi	Sesuai kebutuhan kapasitas penumpang perhari	√		<ul style="list-style-type: none"> ● Cukup ● Toilet yang ada kotor dan berbau
		Kotor dan berbau		√	
Jumlah			1	1

Saat ini kondisi toilet di Pelabuhan Penyeberangan Air Putih masih kotor dan berbau hal inilah yang menjadikan alasan mengapa perlu adanya perbaikan terhadap toilet di pelabuhan. Toilet harus dalam kondisi bersih dan tidak berbau agar dapat sesuai dengan ketentuan yang berlaku. Selain itu melakukan perawatan yang baik dan menjaga kebersihan juga perlu dilakukan guna untuk memberikan rasa nyaman bagi pengguna yang sesuai dengan indikator aspek kenyamanan pada Peraturan Menteri Perhubungan No. 39 Tahun 2015.

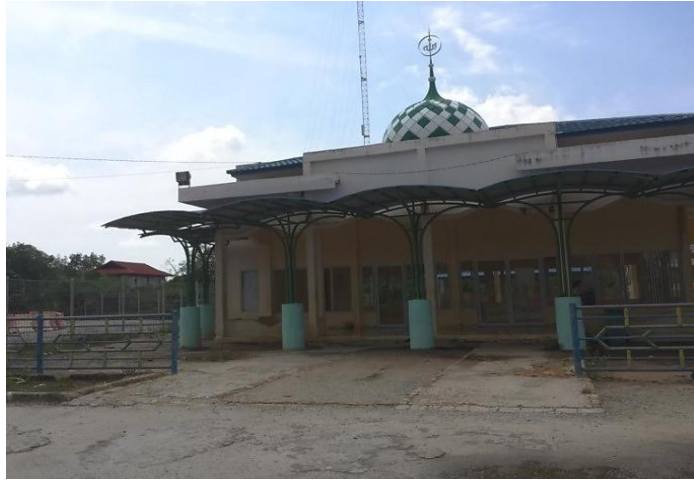
Gambar 5. 9 Kondisi Musholla Pelabuhan Penyeberangan Air Putih

Jenis Pelayanan	Kesesuaian				Keterangan
	Indikator	Eksisting	Sesuai	Tidak sesuai	
Mushola	Luas dan Kondisi	Luas musholla 270 m ²	√		<ul style="list-style-type: none"> ● Luas telah sesuai ● Bersih dan tidak berbau
<ul style="list-style-type: none"> ● Tersedia sesuai kapasitas pelabuhan ● Bersih dan tidak berbau 		Bersih tidak berbau	√		
Jumlah			2	0

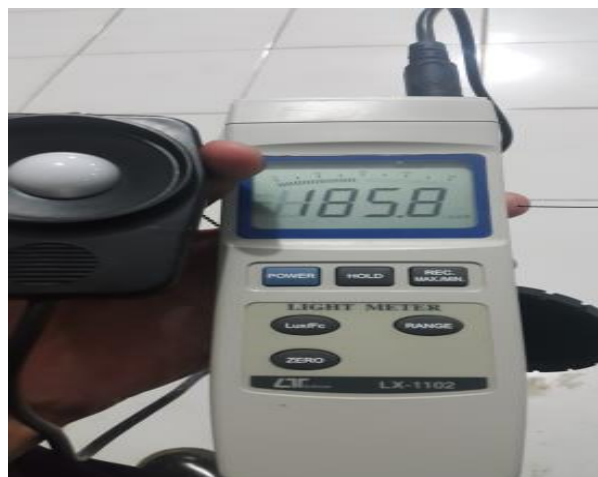
Gambar 5. 10 Kondisi Penerangan di Ruang Tunggu Pelabuhan Air Putih

Tanggal	LUX
5 Juni 2020	184
6 Juni 2020	185
7 Juni 2020	186
8 Juni 2020	185
9 Juni 2020	189
Rata - Rata	185

Jenis Pelayanan	Kesesuaian				Keterangan
	Indikator	Eksisting	Sesuai	Tidak sesuai	
Fasilitas lampu penerangan ● Intensitas cahaya lampu penerangan	200-300 Lux	185 Lux pada ruang tunggu		√	Tidak memenuhi standar yang ditetapkan
Jumlah			0	1

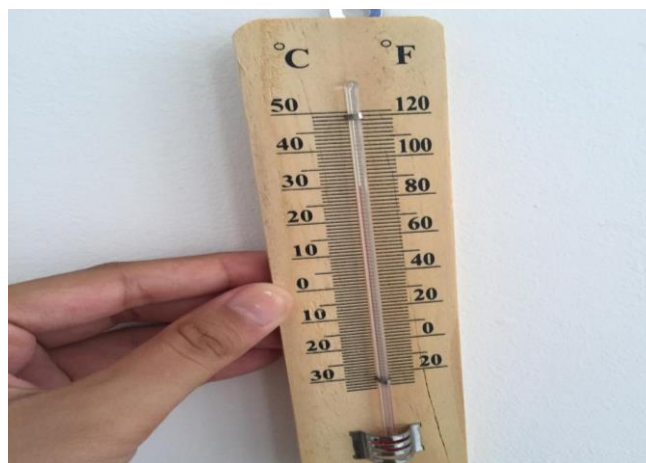
Gambar 5. 11 Termometer Pengatur Suhu pada siang hari

Berdasarkan pengamatan dan survei yang dilakukan penulis, lingkungan Ruang Tunggu Pelabuhan Penyeberangan Kariangau memiliki ruang tunggu yang terbuka, tidak memiliki alat pengukur suhu (termometer) dan hanya memiliki alat sirkulasi berupa kipas angin dalam kondisi rusak, sehingga penumpang tidak betah berlama-lama berada di ruang tunggu.

Tanggal	Temperatur Suhu
5 Juni 2020	30°C
6 Juni 2020	31°C
7 Juni 2020	29°C
8 Juni 2020	30°C
9 Juni 2020	30°C
Rata - Rata	30°C

Jenis Pelayanan	Kesesuaian				Keterangan
	Indikator	Eksisting	Sesuai	Tidak sesuai	
Pengatur suhu Suhu dalam terminal penumpang	Tidak melebihi dari 27°C serta memiliki AC/ Kipas Angin	Tidak memiliki AC/Kipas angin rata-rata suhu di ruang tunggu 30°C		√	tidak sesuai dengan Tolok ukur
Jumlah			0	1

- a. Penyediaan fasilitas pengatur suhu di ruang tunggu
Fasilitas ini harus tersedia di dalam ruang tunggu penumpang agar penumpang merasa aman dan suhu pada ruangan tidak terlalu panas. Selain itu alat pengukur temperatur juga bisa ditambahkan pengadaannya di ruang tunggu agar pengguna jasa dapat mengetahui suhu ruangan di ruang tunggu.

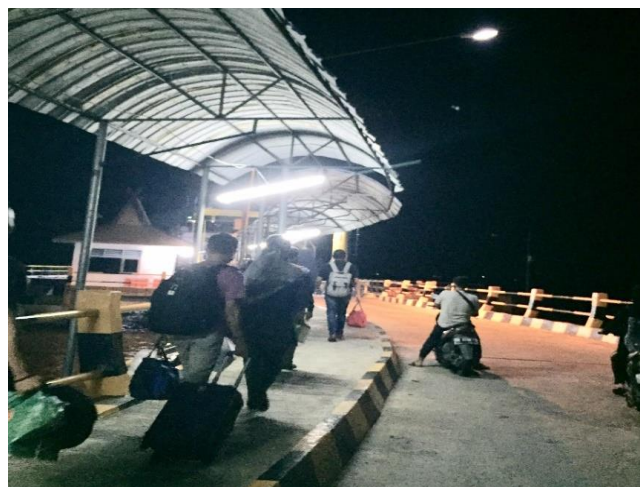
Gambar 5. 12 Kondisi Jalur Penumpang di Pelabuhan Air Putih

Jenis Pelayanan	Kesesuaian				Keterangan
	Indikator	Eksisting	Sesuai	Tidak sesuai	
Fasilitas jalur keamanan ● Tersedia jalur penumpang yang terpisah dengan kendaraan	Ada/Tidak ada	Ada		√	Tersedia <i>gangway</i> namun untuk menuju ke kapal lajur penumpang dan kendaraan masih bersamaan menuju pintu rampa
Jumlah			1	0

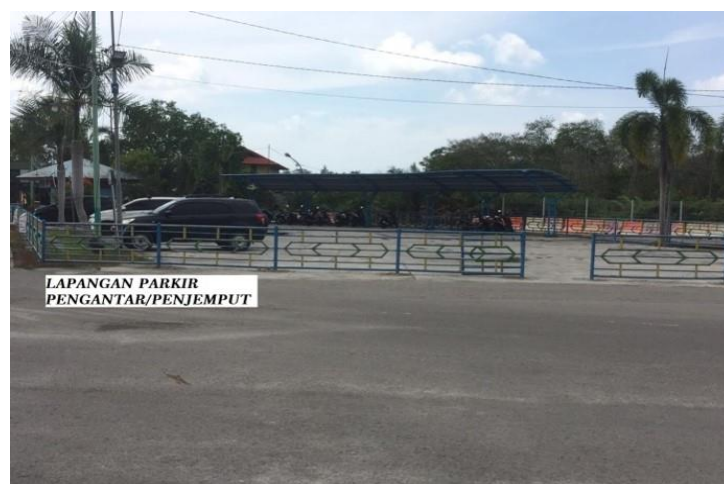
Gambar 5. 14 Kondisi Lapangan Parkir Pelabuhan penyeberangan Air Putih

Jenis Pelayanan	Kesesuaian				Keterangan
	Indikator	Eksisting	Sesuai	Tidak sesuai	
Lapangan Parkir <ul style="list-style-type: none"> ● Luas parkir disesuaikan dengan lahan yang ada ● Sirkulasi kendaraan keluar dan masuk lancar 	Luas dan kondisi	Luas sesuai kapasitas	√		<ul style="list-style-type: none"> ● Luas telah disesuaikan dengan lahan yang ada ● Sirkulasi lancar dan terdapat atap menuju ke terminal penumpang
		Sirkulasi kendaraan keluar dan masuk lancar serta adanya atap ke terminal penumpang	√		
Jumlah			2	0

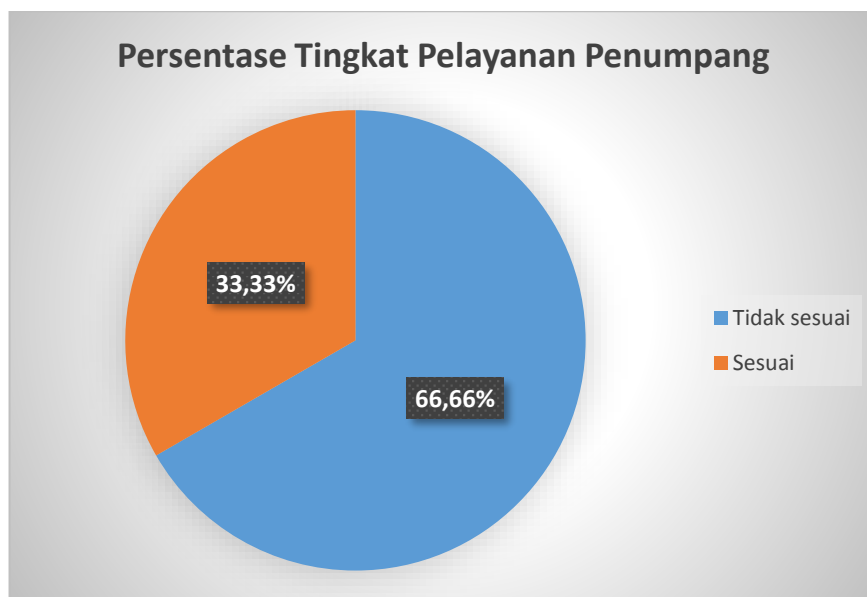
Gambar 5. 16 Diagram Penilaian Kesesuaian Pelayanan Penumpang

Dari hasil perhitungan diatas maka didapat hasil persentase yang sesuai dengan Pelayanan pada Pelabuhan Air Putih adalah sebesar 33,33%. sedangkan yang tidak sesuai dengan Pelayanan adalah sebesar 66,66%. Maka bisa disimpulkan standar pelayanan terhadap penumpang di pelabuhan Air Putih belum memenuhi standar yang ada. Berikut adalah diagram persentase pelayanan penumpang di Pelabuhan Penyeberangan Air Putih berdasarkan hasil analisa penulis :
