BAB V

ANALISIS DAN PEMECAHAN MASALAH

5.1 Analisis Data Hasil Penelitian

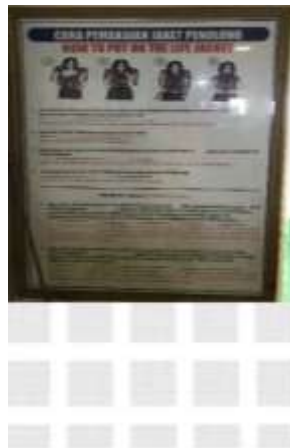
Gambar 5.5

Informasi Keselamatan dan Kesehatan

Pihak pengelola kapal harus menyediakan informasi keselamatan dan kesehatan yang dapat diketahui oleh seluruh penumpang di atas kapal seperti papan pengumuman yang dapat di raba agar penumpang berkebutuhan khusus penyandang tuna netra dapat mengetahui informasi tersebut sehingga para penumpang merasa aman dan nyaman. Maka dapat di tambahkan informasi keselamatan untuk penumpang normal dan penumpang tuna netra.

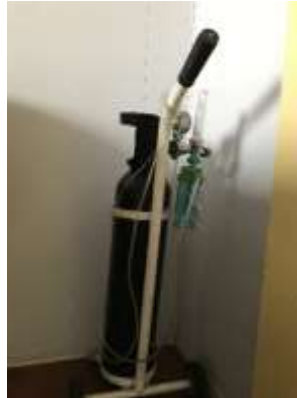
Gambar 5.8

Berdasarkan hasil survei Aspek Fasilitas Keselamatan dan Kesehatan diatas kapal sudah memenuhi standar pelayanan penumpang akan tetapi tandu tidak layak digunakan, tidak tersedia tabung oksigen dan kondisi ruang medis kotor.

Tabung Oksigen

Pihak pengelola kapal harus menyediakan nfasilitas kesehatan untuk penanganan darurat berupa ruang medis dalam keadaan bersih sehingga para penumpang merasa nyaman saat menggunakan ruang medis serta dilengkapi dengan alat-alat kesehatan seperti tandu minimal 1 (satu) dan tabung oksigen minimal 1 (satu) yang layak digunakan.

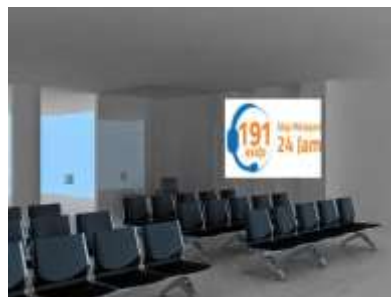
Gambar 5.9

Stiker Gangguan Keamanan di Ruang Ekonomi Reguler

Perlu penambahan informasi gangguan keamanan berupa stiker dengan nomor telepon dan/atau sms layanan pengaduan yang mudah dilihat dan diakses oleh penumpang. Informasi gangguan keamanan ini disebar di setiap sudut kapal seperti di ruang ekonomi reguler, ruang non ekonomi reguler dengan ukuran stiker minimal 10 x 30 cm udah dilihat, dibaca dan diakses oleh penumpang.

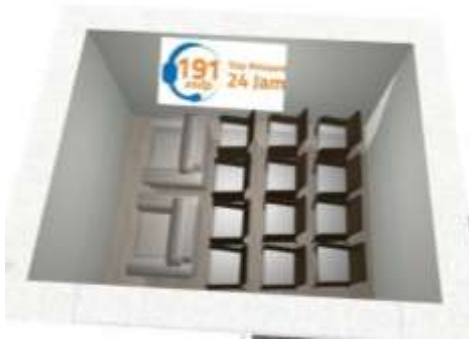
Gambar 5.10

Stiker Gangguan Keamanan di Ruang Non Ekonomi Reguler

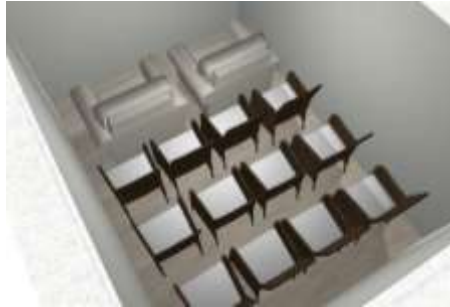
Gambar 5.13

Kursi Reclining/Declining Seat

Penambahan fasilitas didalam ruang penumpang non ekonomi reguler seperti kursi *Reclining/Declining Seat* dan kursi sofa panjang yang memiliki sandaran berlapis busa dari *upholstery* (kain berlapis) minimal 3 (enam) unit agar penumpang merasa nyaman saat berada diatas kapal.

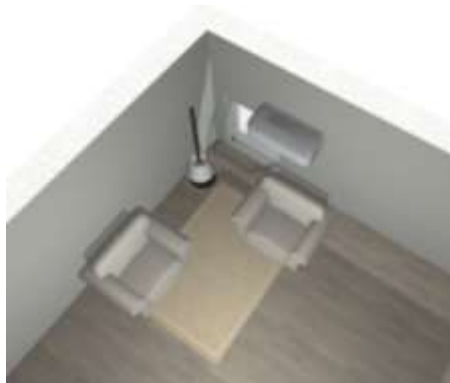
Gambar 5.14

Kursi dengan sandaran tangan

Fasilitas ruang ibu menyusui diatas kapal sudah tersedia agar meningkatkan kenyamanan pengguna jasa yang menggunakan fasilitas tersebut lebih baik diadakan penambahan minimal 1 (satu) kursi/sofa dengan sandaran tangan untuk mempermudah kegiatan menyusui ibu dan anak diatas kapal.

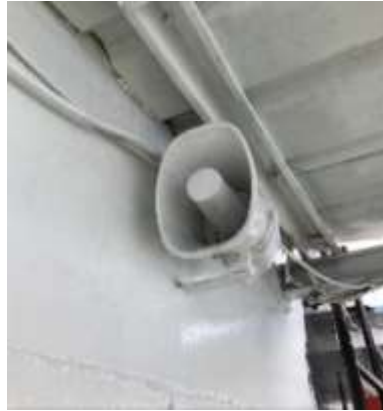
Gambar 5.15

Berdasarkan survei aspek kemudahan/keterjangkauan diatas kapal terdapat pelayanan yang belum memenuhi standar pelayanan penumpang diantaranya tidak ada informasi dalam bentuk audio harus terdengar jelas 20dB dari kebisingan di informasi pelayanan, tidak tersedia fasilitas layanan penumpang reguler, dan tidak tersedia fasilitas bagasi penumpang.

Informasi Pelayanan

Perlu penambahan informasi pelayanan tentang perjalanan kapal yang disampaikan kepada pengguna jasa. Informasi perjalanan seperti waktu perjalanan, jarak perjalanan maupun kondisi dalam perjalanan yang terinformasikan dalam bentuk tulisan atau audio harus jelas terdengar dengan intensitas suara 20dB lebih besar dari kebisingan yang ada diatas kapal.

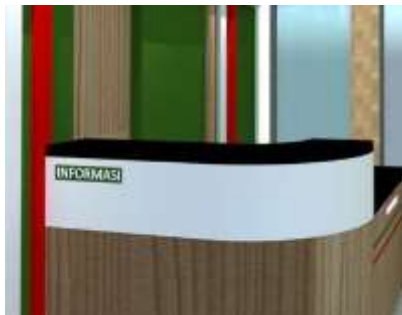
Gambar 5.16

Fasilitas Layanan Penumpang Reguler

Penambahan fasilitas layanan penumpang reguler diatas kapal perlu diadakan untuk memberikan informasi perjalanan kapal dan layanan penerima pengaduan dengan fasilitas ruang atau tempat yang memiliki 1 (satu) meja kerja yang diletakkan disalah satu sisi ruang tunggu atau ruang yang mudah dijangkau dan terdapat petugas informasi/pramugari.

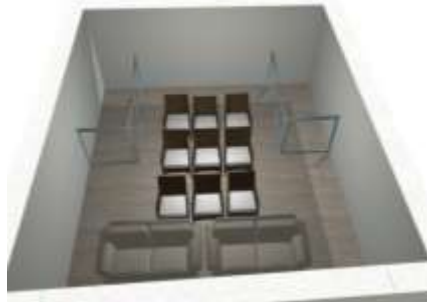
Gambar 5.17

Fasilitas Bagasi Penumpang

Operator kapal harus menyediakan fasilitas bagasi penumpang yang aman dan mudah dijangkau dalam penempatan barang agar memudahkan penumpang yang membawa dan menempatkan barang bawaan diatas kapal.

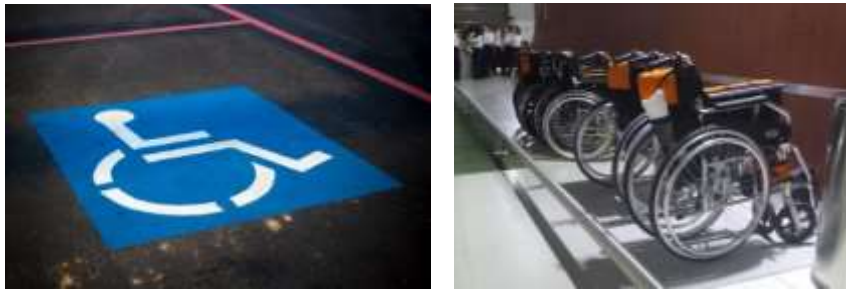
Gambar 5.19

Tempat khusus *difable* dengan kursi roda

KMP. Prathita IV perlu penambahan kursi roda dan tempat khusus penumpang *difable* dengan tanda yang mudah terlihat dan dilengkapi tali pengikat kursi roda sehingga penumpang yang berkebutuhan khusus nyaman dan mudah ketika berada diatas kapal.

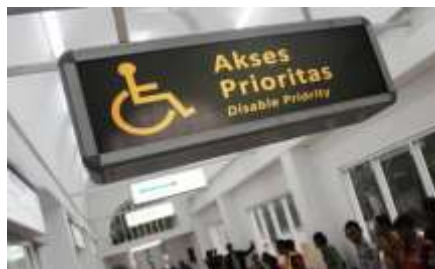
Gambar 5.20

Akses Prioritas

Penambahan akses prioritas khusus untuk mengutamakan penumpang penyandang disabilitas, manusia lanjut maupun ibu hamil agar mendapatkan pelayanan terbaik dan kemudahan diatas kapal.

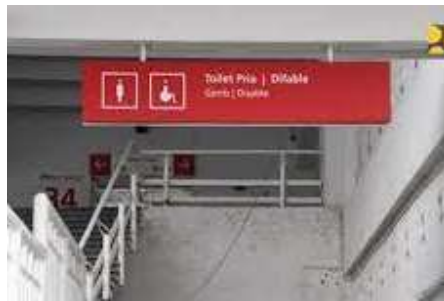
Gambar 5.21

Kemudahan untuk ke toilet

Fasilitas bagi penumpang penyandang disabilitas (*difable*), tuna netra, dan manusia lanjut perlu penambahan kemudahan akses menuju ke toilet seperti pegangan tangan rambat (*Handtrail*) untuk menambah kenyamanan, dan keamanan penumpang berkebutuhan khusus di atas kapal.
