BAB V

ANALISIS DAN PEMECAH MASALAH

5.1.1 Analisa Pelayanan Penumpang Sesuai Kondisi Eksisting

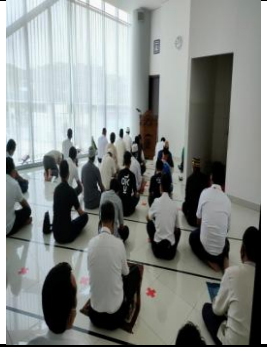
5.12 Kondisi Pelayanan Mushola

Jenis Pelayanan	Indikator	Tolak Ukur	Kesesuaian		Berfungsi		Gambar
			Sesuai	Tidak Sesuai	Baik	Tidak Baik	
Musala	Ketersediaan	Tersedia sesuai kapasitas pelabuhan penyeberangan	✓	-	✓	-

Kondisi	Area bersih 100% dan tidak berbau yang berasal dari dalam mushola	✓	-	✓	-	
Jumlah			2		2

Dari analisa tingkat pelayanan untuk kondisi pelayanan mushola diatas dapat disimpulkan bahwa di terminal eksekutif sudah memenuhi standar yang telah ditetapkan

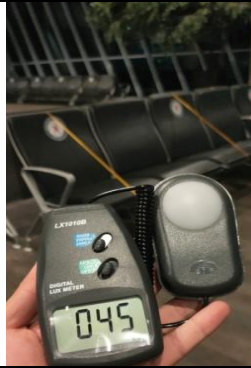
Tabel 5.13 Kondisi Pelayanan Lampu Penerangan

Terkait dengan kenyamanan berikut adalah kondisi pelayanan lampu penerangan pada ruang tunggu yang terdapat di Terminal Eksekutif Pelabuhan Penyeberangan Bakauheni. Berdasarkan hasil survey yang dilakukan intensitas cahaya di Terminal Eksekutif Pelabuhan Penyeberangan Bakauheni sebesar 45,0 lux.

Jenis Pelayanan	Indikator	Tolak Ukur	Kesesuaian		Berfungsi		Gambar
			Sesuai	Tidak Sesuai	Baik	Tidak Baik	
Lampu Penerangan	Intensitas Cahaya	200-300 lux	-	✓	-	✓

Dari analisa tingkat pelayanan untuk kondisi pelayanan lampu penerangan diatas dapat disimpulkan bahwa di terminal eksekutif belum memenuhi standar yang telah ditetapkan dikarenakan kurang dari 200 lux.

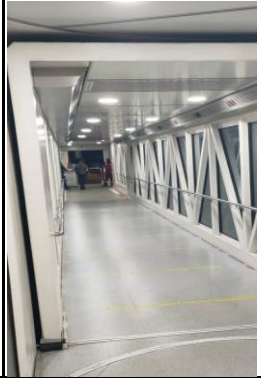
Tabel 5.16 Kondisi Pelayanan Fasilitas Lajur Penumpang

Jenis Pelayanan	Indikator	Tolak Ukur	Kesesuaian		Berfungsi		Gambar
			Sesuai	Tidak Sesuai	Baik	Tidak Baik	
Fasilitas Lajur Penumpang	Ketersediaan Kondisi	Tersedia fasilitas lajur penumpang terpisah dengan kendaraan	✓	-	✓	-

Dari analisa tingkat pelayanan untuk kondisi pelayanan fasilitas lajur penumpang diatas dapat disimpulkan bahwa di terminal eksekutif sudah memenuhi standar yang telah ditetapkan.

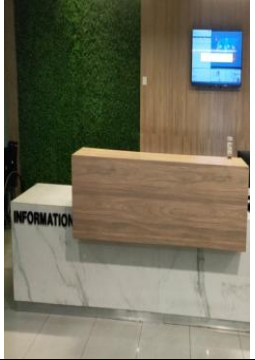
Tabel 5.20 Kondisi Pelayanan Fasilitas Layanan Penumpang

Jenis Pelayanan	Indikator	Tolak Ukur	Kesesuaian		Berfungsi		Gambar
			Sesuai	Tidak Sesuai	Baik	Tidak Baik	
Fasilitas Layanan Penumpang	Tempat Jumlah	Mempunyai tempat tempat 1 (satu) meja kerja	✓	-	✓	-

Dari analisa tingkat pelayanan untuk kondisi pelayanan fasilitas layanan penumpang diatas dapat disimpulkan bahwa di terminal eksekutif sudah memenuhi standar yang telah ditetapkan

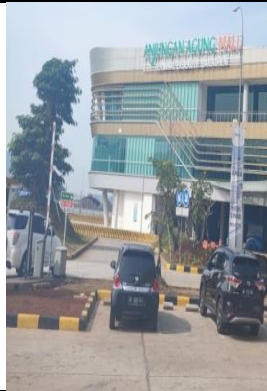
Tabel 5.21 Kondisi Pelayanan Tempat Parkir

Jenis Pelayanan	Indikator	Tolak Ukur	Kesesuaian		Berfungsi		Gambar
			Sesuai	Tidak Sesuai	Baik	Tidak Baik	
Tempat Parkir	Luas	Luas tempat parkir disesuaikan dengan lahan	✓	-	✓	-

Sirkulasi	Sirkulasi kendaraan masuk, keluar dan parkir lancar	✓	-	✓	-	
Jumlah			2		2

Dari analisa tingkat pelayanan untuk kondisi pelayanan tempat parkir diatas dapat disimpulkan bahwa di terminal eksekutif sudah memenuhi standar yang telah ditetapkan.

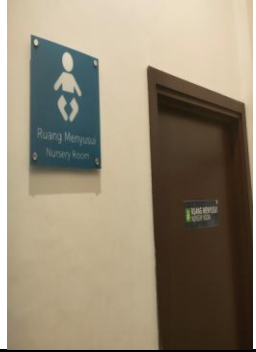
Tabel 5.24 Kondisi Pelayanan Ruang Ibu Menyusui

Jenis Pelayanan	Indikator	Tolak Ukur	Kesesuaian		Berfungsi		Gambar
			Sesuai	Tidak Sesuai	Baik	Tidak Baik	
Ruang Ibu Menyusui	Jumlah	Tersedia ruang khusus beserta fasilitas lengkap untuk ibu menyusui dan bayi	✓	-	✓	-

Dari analisa tingkat pelayanan untuk kondisi pelayanan ruang ibu menyusui diatas dapat disimpulkan bahwa di terminal eksekutif sudah memenuhi standar yang telah ditetapkan.

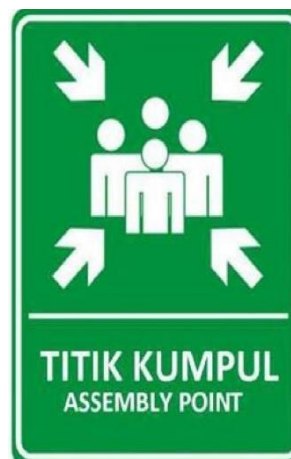
**Gambar 5.2** Contoh Papan Titik Berkumpul

Dari analisa tingkat pelayanan untuk informasi dan fasilitas keselamatan diatas dapat disimpulkan bahwa di terminal eksekutif belum memenuhi standar yang telah ditetapkan dengan belum tersedianya pemberian informasi berupa titik kumpul evakuasi, dan nomor telepon darurat.

Tabel 5.26 Ukuran Papan Rambu Petunjuk

Ukuran (mm)	Kecil	Sedang	Besar	Sangat besar
A	500	600	750	900
B	400	500	600	750
C	50	50	50	75
D	90	120	150	180
R	37	37	47	56

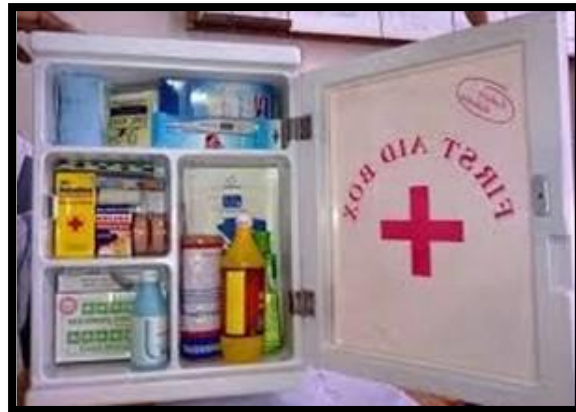
Gambar 5.4 Contoh Perlengkapan Alat P3K

Dari analisa tingkat pelayanan untuk informasi dan fasilitas kesehatan diatas dapat disimpulkan bahwa di terminal eksekutif belum memenuhi standar yang telah ditetapkan dengan belum tersedianya petugas kesehatan, perlengkapan P3K, dan tandu, dan hanya memiliki kursi roda.

Pada Peraturan Menteri Kesehatan Republik Indonesia Nomor 48 Tahun 2016 tentang Standar Keselamatan dan Kesehatan Kerja Perkantoran, alat-alat P3K dan kotak obat-obatan harus berisi paling sedikit dengan obat untuk kompres, perban, kain kasa yang *steril*, antiseptik, plester, *forniquet*, gunting, *splint*, dan perlengkapan gigitan ular dan isi dari kotak obat-obatan dan alat P3K harus diperiksa secara teratur dan juga harus dijaga supaya tetap berisi (tidak boleh kosong) dan fasilitas P3K harus ditempatkan pada tempat yang terjangkau sebagai berikut tempat P3K :

- 1) Ruang tunggu
- 2) Loker penumpang
- 3) Ruang kesehatan
- 4) Kantor
- 5) Rumah *moveable bridge*

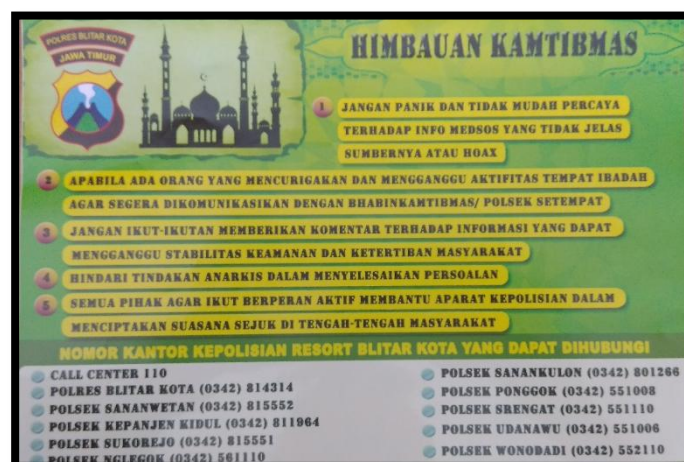
Gambar 5.6 Contoh Stiker Gangguan Keamanan

Dari analisa tingkat pelayanan untuk informasi gangguan keamanan diatas dapat disimpulkan bahwa di terminal eksekutif belum memenuhi standar yang telah ditetapkan dengan tersedianya stiker yang mudah terlihat dan jelas terbaca.

Informasi yang disampaikan kepada pengguna jasa apabila mendapatkan gangguan keamanan berupa stiker dan/ atau SMS pengaduan yang ditempel pada tempat yang strategis dan mudah dilihat. Maka stiker yang direncanakan pada gambar sebagai berikut:

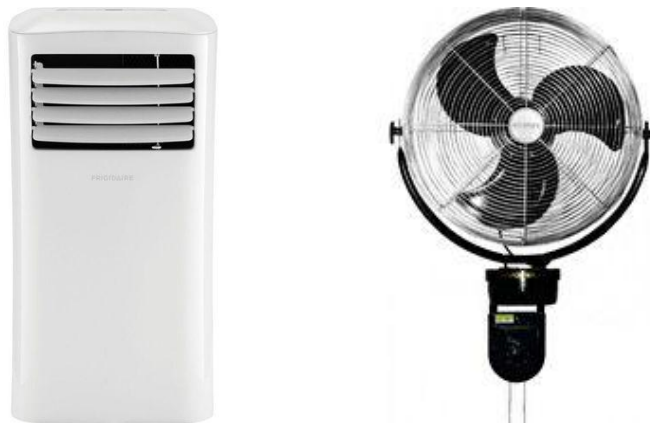
Gambar 5.7 Contoh Air Conditioner Dan Kipas Angin Yang Direncanakan

Suhu rata-rata yang didapat ketika survey adalah **$28,3^{\circ}\text{C}$** sehingga dapat dinilai bahwa suhu yang ada didalam ruang tunggu tidak sesuai dengan yang seharusnya.

Fasilitas ini harus tersedia di dalam ruang tunggu penumpang, agar penumpang merasa aman dan suhu ruangan tidak terlalu panas. Pada Terminal Eksekutif Pelabuhan Penyeberangan Bakauheni di ruang tunggu dilengkapi dengan alat pengatur suhu yaitu AC (*Air Conditioner*) tetapi tidak berfungsi dengan baik, sehingga pada siang hari suhu pada ruangan tunggu penumpang melebihi 27°C. Maka pihak operator Pelabuhan Penyeberangan Bakauheni harus menyediakan alat pengatur suhu seperti AC (*Air Conditioner*) dan sebagai tambahan kipas angin dan ventilasi udara disudut ruangan untuk menjaga suhu dalam ruang tunggu agar tidak melebihi 27°C.

Pengadaan pengatur suhu AC (*Air Conditioner*) di Terminal Eksekutif Pelabuhan Penyeberangan Bakauheni:

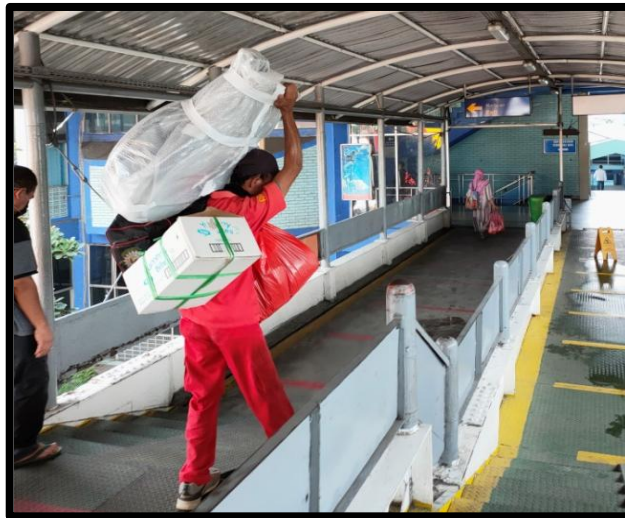
Gambar 5.8

Dari analisa tingkat pelayanan untuk kondisi pelayanan bagasi penumpang diatas dapat disimpulkan bahwa di terminal eksekutif belum memenuhi standar yang telah ditetapkan dikarenakan belum tersedianya petugas *porter* berseragam yang memiliki identitas dan mudah terlihat.

Di Terminal Eksekutif Pelabuhan Penyeberangan Bakauheni belum tersedia jasa porter yang memiliki identitas dan berseragam. Jasa porter berfungsi untuk memudahkan penumpang untuk membawa barang dari terminal eksekutif ke kapal atau sebaliknya.

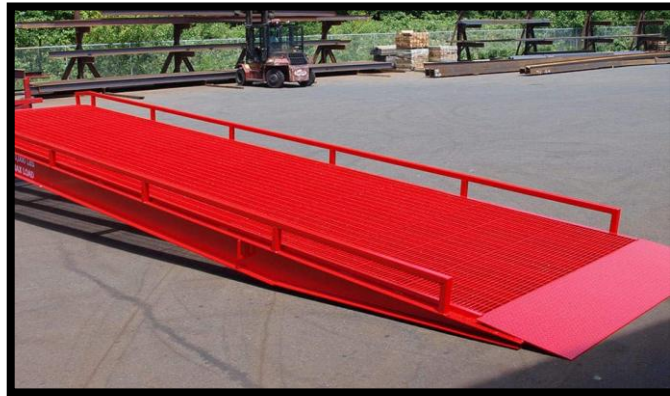
Gambar 5.9

Dari analisa tingkat pelayanan untuk kondisi pelayanan fasilitas bagi penumpang *difable* diatas dapat disimpulkan bahwa di terminal eksekutif belum memenuhi standar yang telah ditetapkan dikarenakan belum terdapat *mobile ramp* dengan kemiringan maksimum 20°.

Terdapat mobile ramp dengan kemiringan maksimum 20° untuk menyambung dari platform ke kapal serta di butuhkan petugas tambahan untuk membantu penumpang *difable* sehingga penumpang yang sakit menjadi mudah ketika naik atau turun kapal.
