**TINJAUAN PERAWATAN *HATCH COVER* GUNA  
MENINGKATKAN OPERASIONAL BONGKAR MUAT DI  
MV. ANDHIKA KANISHKA**

**PROGRAM DIPLOMA III STUDI NAUTIKA  
POLITEKNIK TRANSPORTASI SUNGAI DANAU DAN  
PENYEBERANGAN PALEMBANG  
TAHUN 2025**

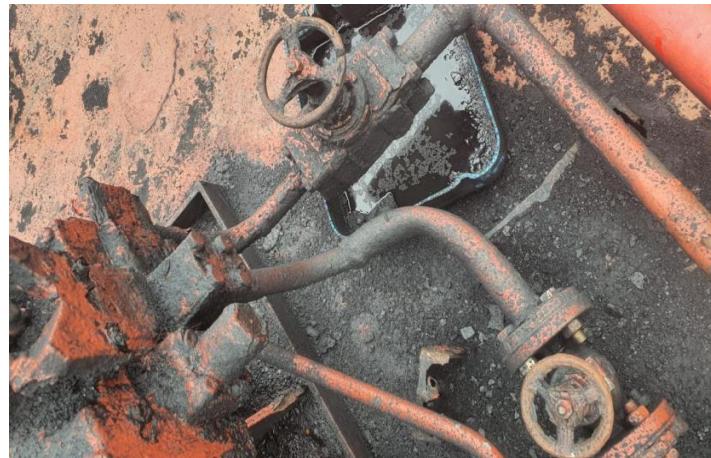
Bagian dari *hatch cover* yang sering mengalami kerusakan di MV. Andhika Kanishka yaitu berdasarkan hasil observasi penulis selama melaksanakan praktek laut diperoleh data bahwa ditemukan kebocoran pada pipa hidrolik akibat korosi sehingga menyebabkan tekanan dari *powerpack* yang mengalir ke palka no.3 dan no.5 tidak bekerja dengan baik dan palka tidak dapat terbuka dengan maksimal.

Gambar 4.1. Kebocoran Pipa Hidrolik

Hal ini sesuai dengan hasil wawancara dengan Nakhoda yang menyatakan bahwa “memang banyak pipa hidrolik yang sudah bocor akibat karat yang tebal, terutama di bagian pipa hidrolik di palka no.3 dan no.5, sehingga seringkali menggunakan takal atau *chain block* saat akan membuka atau menutup palka tersebut dengan maksimal.” Demikian juga pendapat dari Mualim 1 yang juga menyatakan hal yang sama “kebocoran pada pipa hidrolik di kapal sudah terjadi sejak beberapa bulan yang lalu, ketika terjadi kebocoran sudah langsung dilakukan perbaikan pengelasan pada pipa hidrolik yang bocor, tetapi ketika akan melakukan bongkar muat dan harus membuka *hatch cover* kebocoran ditemukan lagi pada pipa lainnya sehingga harus diganti menggunakan *spare part* yang ada di *bosun store*.” Senada dengan pendapat narasumber Bosun dan Juru Mudi yang menyatakan bahwa “kondisi pipa hidrolik di kapal ini banyak yang bocor karena kurangnya kepedulian awak kapal terhadap perawatan pipa hidrolik, sehingga dilakukan perbaikan hanya saat kondisi pipa hidrolik sudah tidak bisa digunakan.”

Kebocoran yang terjadi pada pipa hidrolik diperbaiki dengan cara melakukan pengelasan pada pipa hidrolik pada bagian yang bocor namun apabila kebocoran masih terjadi lagi pada bagian pipa lainnya maka dilakukan penggantian menggunakan *spare part* yang ada di *bosun store*.

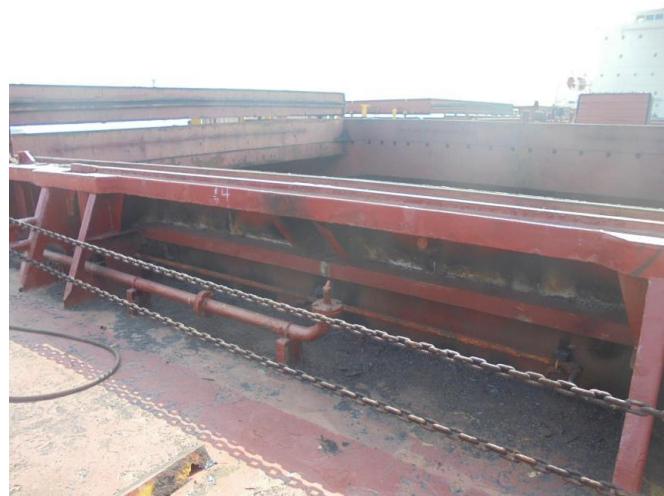
Gambar 4.2. Rantai Palka Berkarat

Kondisi rantai palka yang sudah berkarat juga berpengaruh terhadap kelancaran saat membuka dan menutup palka. Hal ini bisa terjadi karena korosi akibat air laut yang terus-menerus, sehingga apabila kurangnya perawatan dan perbaikan pada rantai membuat kinerja saat akan membuka dan menutup palka tidak bekerja dengan baik.

Hasil wawancara dengan Nakhoda dan Mualim 1 menyatakan hal yang sama bahwa “berkaratnya rantai pada palka akibat kurangnya perawatan memang menjadi salah satu penyebab terhambatnya membuka dan menutup palka, sehingga diharuskan penggantian rantai yang berkarat dengan rantai yang baru.” Begitupun pendapat dari Bosun dan Juru Mudi yang menyatakan bahwa “kurangnya kepedulian awak kapal terhadap perawatan rantai pada palka menjadi penyebab sulitnya saat akan membuka dan menutup palka, sehingga harus membutuhkan tenaga awak kapal yang banyak agar palka terbuka maksimal.”

Apabila terjadi korosi pada rantai *hatch cover* maka dilakukan penggantian rantai tersebut dengan rantai yang baru. Untuk mencegah terjadinya korosi tersebut, maka dilakukan penyiraman atau pembersihan rantai menggunakan air tawar. Kerusakan rantai pada *hatch cover* kan menyebabkan kinerja *hatch cover* menurun saat akan dibuka dan ditutup.

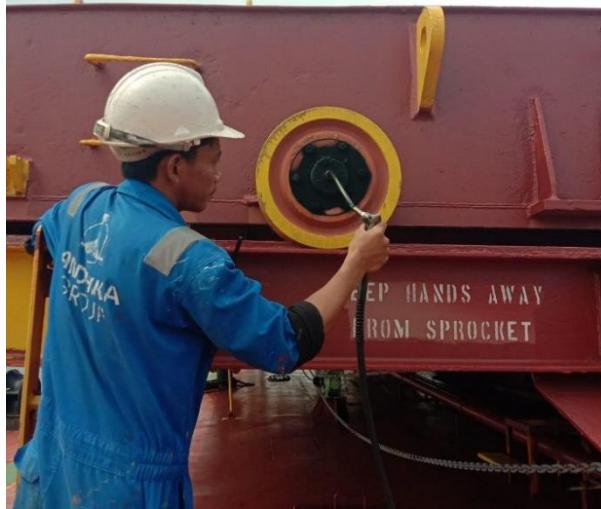
Gambar 4.5. Pelumasan pada Roda Palka

Terhambatnya gerak roda palka akan mengakibatkan proses buka tutup *hatch cover* terhambat. Hal tersebut dapat diperbaiki dengan cara memberikan grease pada roda palka tersebut.
