**ANALISIS PENYEBAB KEBOCORAN PADA JACKET COOLING
MAIN ENGINE CYLINDER NO. 1 UNTUK MELAKUKAN PERBAIKAN
DI KAPAL MT. PANCARAN INTEGRITY**

**PROGRAM STUDI DIPLOMA III PERMESINAN KAPAL
POLITEKNIK TRANSPORTASI SUNGAI,DANAU,DAN
PENYEBERANGAN PALEMBANG
TAHUN 2025**

Penelitian ini bertujuan untuk menganalisis penyebab kebocoran pada *jacket cooling* main engine cylinder no.1 di kapal MT. Pancaran Integrity serta merumuskan langkah pencegahan yang efektif. Metode penelitian yang digunakan adalah kualitatif. Pendekatan kualitatif dilakukan melalui observasi langsung di lapangan, wawancara dengan Chief Engineer, serta dokumentasi visual kondisi komponen.

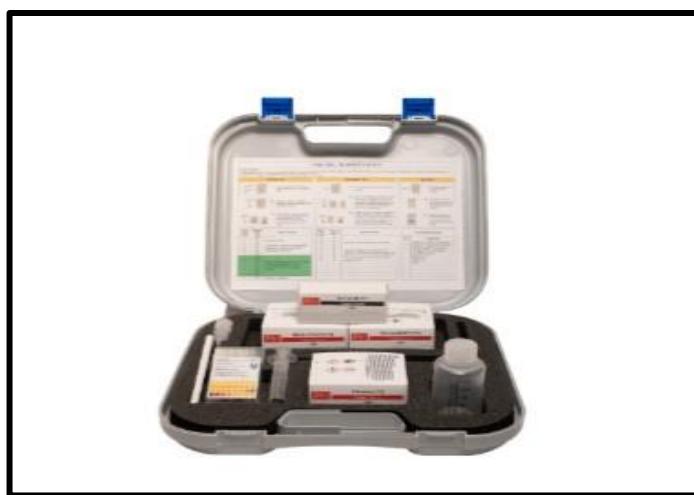
Gambar 2. 2 Water Test Kit Apex

6. Apex Cooling Water Test Kit

Alat pengujian lengkap dan praktis yang dirancang untuk sistem pendingin, seperti jacket cooling dan cooling tower. Kit ini mencakup berbagai komponen penting seperti tablet nitrit (Nitrite No.1 & No.2), tablet klorida, kertas indikator pH (0–14), botol sampel 120 ml, syringe 10 ml, batang pengaduk, dan brush pembersih. Fungsinya sangat krusial dalam memastikan kualitas air pendingin tetap terjaga—khususnya dalam memantau pH, konsentrasi nitrit sebagai korosions inhibitor, dan kadar klorida yang dapat mempercepat korosi. Dengan kontrol parameter ini, kit ini membantu menjaga efisiensi operasional dan memperpanjang umur komponen logam dalam sistem pendingin.

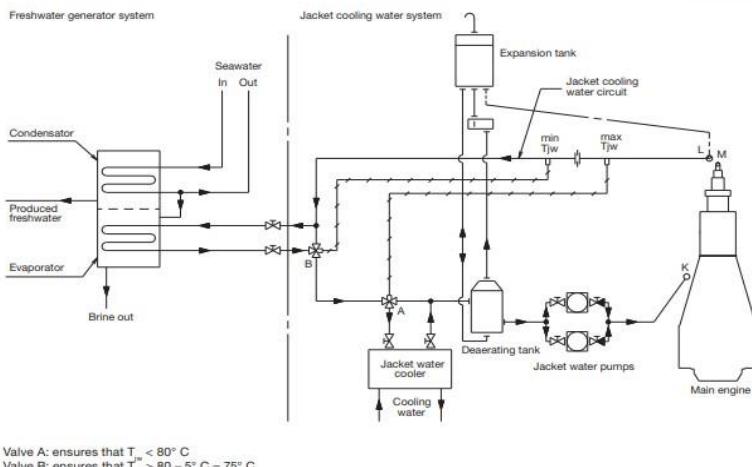
Gambar 4.2 Manual book main engine

Dalam penggeraan kertas kerja wajib ini, penulis mendapatkan beragam data, namun tidak semua data dapat dipakai untuk menganalisis rumusan masalah agar mendapatkan kesimpulan dari penelitian. Adapun data yang di dapatkan adalah Suhu pada *jacket cooling main engine type STX MAN B&W 6S35MC*. Besaran nilai suhu menurut standar operasional dari *manual book* pada *jacket cooling main engine STX MAN B&W 6S35MC* adalah 75°C-80°C. Berikut gambar standar suhu pada *jacket cooling*

Fig. 6.04.05: Freshwater generators. Jacket cooling water heat recovery flow diagram

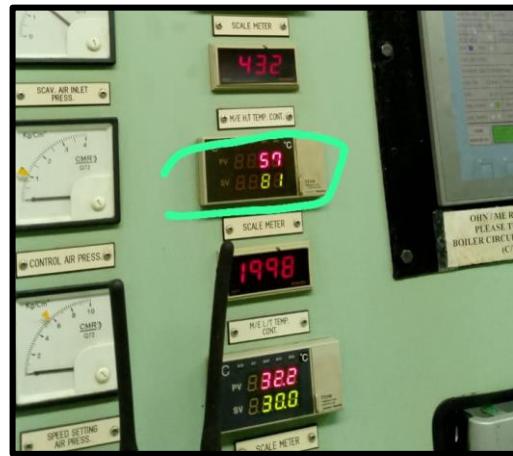
Gambar 4. 3 suhu pada jacket cooling

Gambar di bawah menunjukkan suhu yang terjadi pada tanggal 23 maret 2025 saat kejadian untuk yang ketiga kalinya boiler mengalami masalah sehingga produksi steam terhenti yang membuat suhu pada *jacket cooling* di angka 57° C.

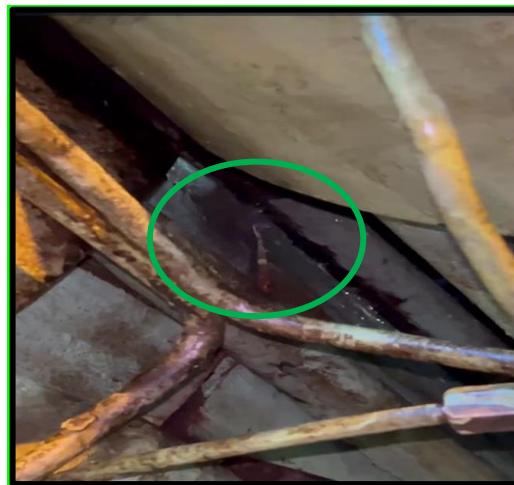
Gambar 4.6 Rembesan pada *cover jacket cooling*

pada saat pengamatan di sekitar *cover jacket cooling main engine* di temukan munculnya rembesan air pada sambungan *jacket cover cylinder liner* pada *cylinder* nomor 1 yang memicu terjadi pemakaian air tawar yang signifikan pada ekspansi tank.

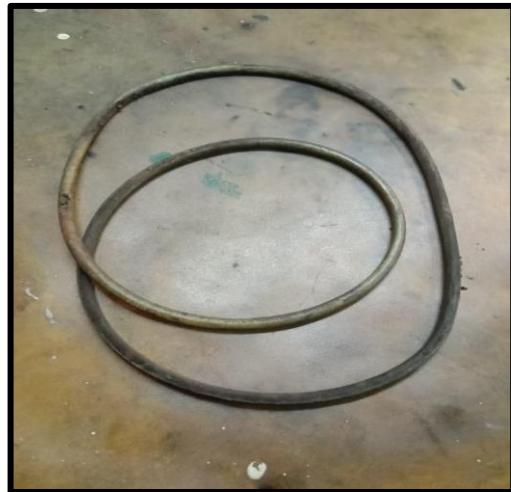
Gambar 4.7 *O-ring jacket cover*

Setelah di lakukan *overhaul* dan hasil yang di dapat mengungkapkan adanya kerusakan pada o-ring. Kerusakan dapat terjadi akibat Suhu pada sistem pendingin yang naik-turun secara tidak stabil membuat *o-ring* memuai dan menyusut berulang kali. Akibatnya, kelenturan *o-ring* berkurang, lalu muncul retakan kecil dan bentuknya berubah. Kondisi ini membuat *o-ring* tidak lagi bisa menutup rapat, sehingga terjadi kebocoran. Sesuai petunjuk pada *manual book main engine*, suhu pendingin harus dijaga tetap stabil sesuai standar pabrik untuk mencegah kerusakan pada komponen ini.

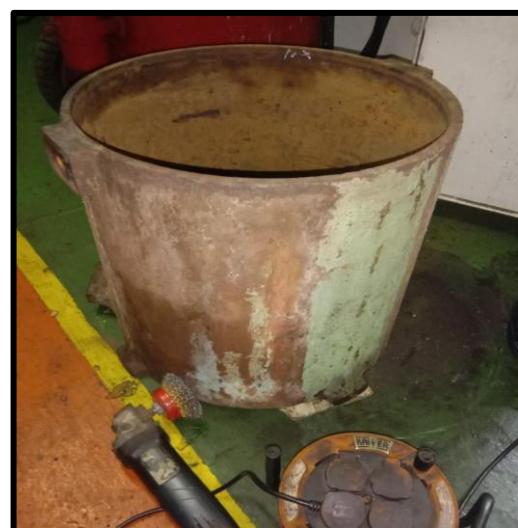
Gambar 4.9 *Jacket cover* yang mengalami korosi

Seiring waktu, korosi akan mengikis material, membentuk lubang-lubang kecil yang sulit terlihat namun dapat menjadi titik kebocoran di bawah tekanan tinggi. Apabila tidak segera ditangani, kerusakan akibat korosi akan melemahkan struktur komponen,

mengganggu sirkulasi pendingin,dan berpotensi menyebabkan kerusakan total pada main engine.

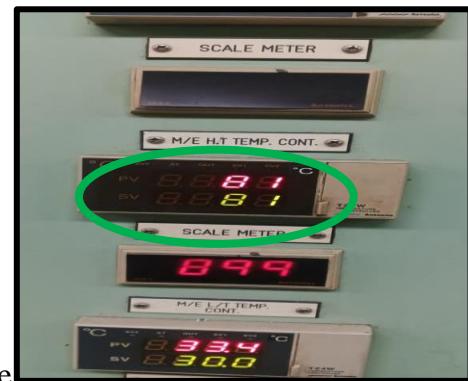
Gambar 4.10 Suhu *jacket cooling* yang sesuai pada *manual book*.

Berdasarkan hasil observasi pada tanggal 25 maret 2025 saat kondisi setelah melakukan overhaul pada *main engine* dan *boiler* dalam keadaan normal memproduksi steam serta air yang ada pada jalur pipa steam di *drain* guna mempercepat pemanasan dalam *heater* suhu pada jacket cooling dalam keadaan normal sesuai anjuran pabrikan *manual book*.

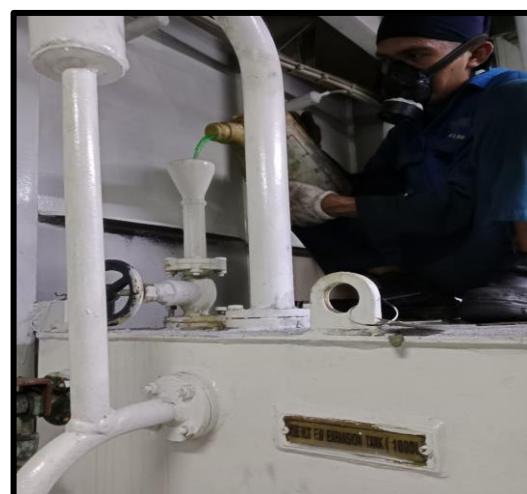
Gambar 4.11 Penambahan cairan *chemical* pada tanki ekspansi

Penambahan chemical pada sistem air pendingin di lakukan sebagai upaya pencegahan terhadap terjadinya korosi, pembentukan kerak, dan menjaga kestabilan pH pada rentang 8,0 – 9,0. Penambahan bahan kimia menggunakan *APEX CHEMICAL AWT 426* dengan takaran per 200 L air tawar banding 1 L cairan chemical yang berperan membentuk lapisan pelindung pada permukaan logam dan menjaga kebersihan pada sistem. Proses penambahan di lakukan sesuai dosis secara teratur dan berkala agar efektivitas perlindungan normal.

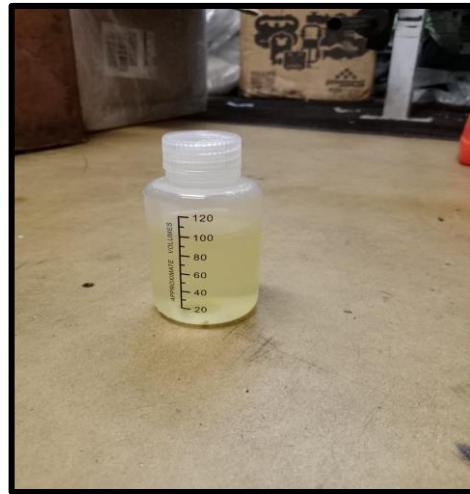
Gambar 4.12 Sampel air pendingin di tanki ekspansi

Setelah di lakukan penambahan cairan *chemical* pada tanki ekspansi untuk mencegah korosi, selanjutnya pengambilan sampel air pendingin di tanki ekspansi sebanyak 100 ml untuk di lakukan pengecekan menggunakan alat *Apex water test kit*.

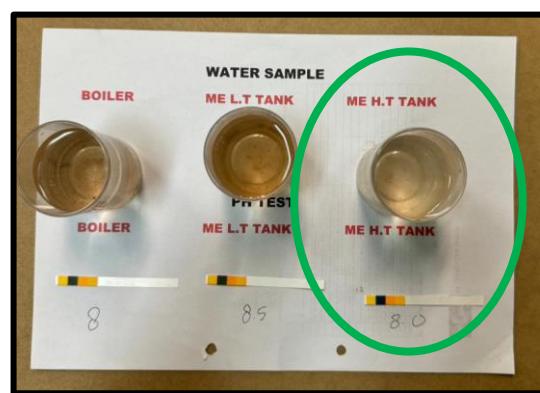
Gambar 4.13 Pengujian pada sampel air pendingin

Gambar di bawah pada saat pengujian tanggal 5 april 2025 guna mengetahui kondisi dan kualitas air pada sistem pendingin di tanki ekspansi. Pengujian ini bertujuan untuk mengetahui nilai pH pada air pendingin dalam tanki ekspansi yang telah di campur dengan cairan chemical. Nilai ph yang di dapat setelah di lakukan pengujian di angka 8 yang sesuai dengan dosis bersifat basa agar menekan percepatan terjadinya korosi dan perlindungan untuk mencegah korosi pada *cover jacket cooling* bisa lebih optimal.

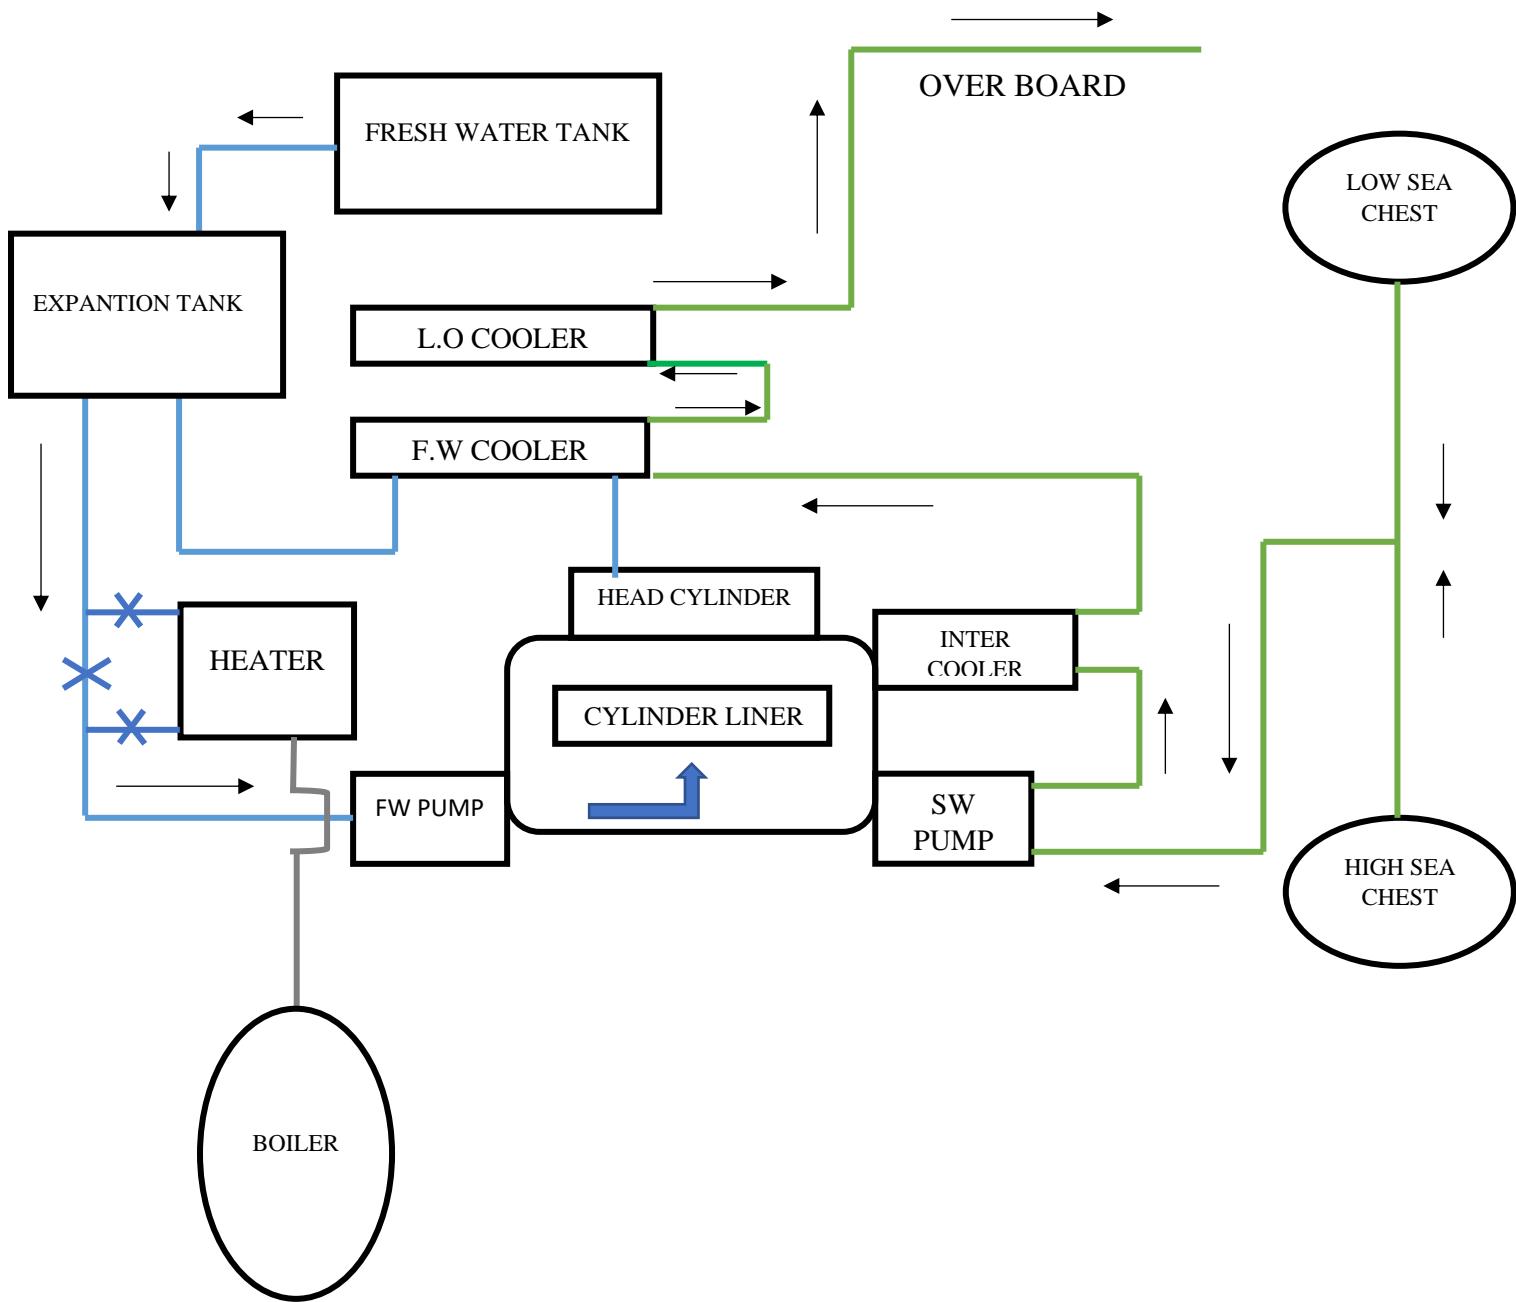
Lampiran 4 Sketsa sistem pendingin *main engine* MT. Pancaran Integrity

- : Pipa air tawar
- : Pipa air laut
- : Valve
- : Pipa steam
