**ANALISIS PENYEBAB  
TERJADINYA KEBOCORAN CYLINDER LINER NO. 1  
PADA AUXILIARY ENGINE NO. 2  
UNTUK MEMPERTAHANKAN KINERJA  
PERMESINAN BANTU DI KMP. DUTA BANTEN**

**PROGRAM STUDI DIPLOMA III PERMESINAN KAPAL  
POLITEKNIK TRANSPORTASI SUNGAI, DANAU, DAN  
PENYEBERANGAN PALEMBANG  
2025**

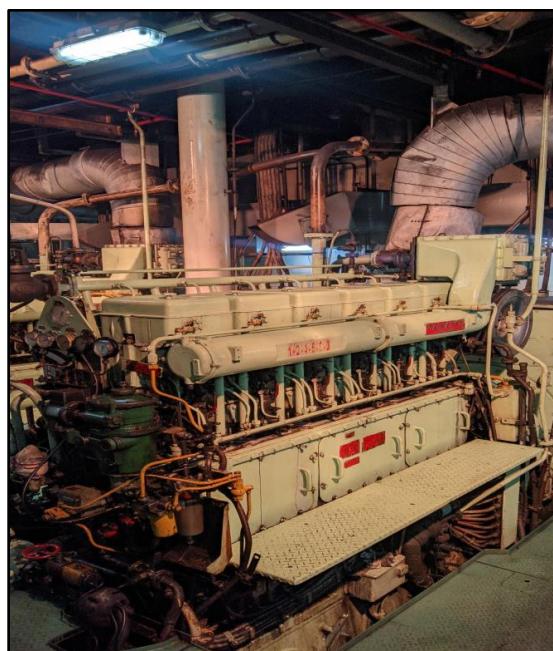
Gambar 2.1 Auxiliary Engine Daihatsu  
Sumber: Dokumentasi Penulis

*Auxiliary engine* atau mesin bantu di kapal adalah mesin yang digunakan untuk menyediakan daya bagi berbagai sistem pendukung kapal yang tidak berhubungan langsung dengan propulsi utama. Mesin ini berfungsi untuk menggerakkan generator listrik, pompa, kompresor, sistem hidrolik, serta

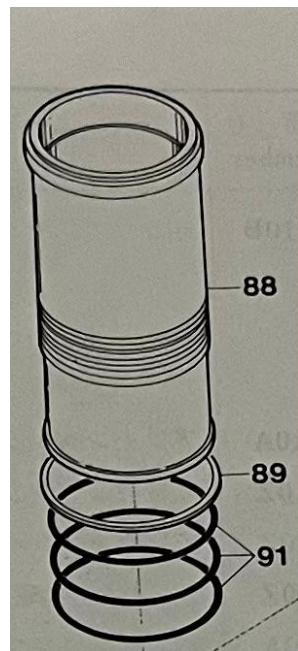
Gambar 2.2 *Liner*  
Sumber: Manual book

*Cylinder liner* adalah salah satu komponen penting dalam mesin diesel kapal yang berfungsi sebagai lapisan pelindung di dalam *cylinder block*, tempat piston bergerak naik turun selama siklus pembakaran. *Cylinder liner* memiliki peran utama dalam menjaga efisiensi pembakaran, mengurangi gesekan antara piston dan dinding silinder, serta melindungi *cylinder block* dari keausan akibat tekanan tinggi dan suhu ekstrem dalam ruang bakar (Taylor, 1990). Material yang digunakan untuk pembuatan *cylinder liner* umumnya adalah besi tuang paduan tinggi atau material lain dengan ketahanan aus dan konduktivitas panas yang baik untuk menjaga stabilitas suhu selama operasi mesin (*Wärtsilä Corporation*, 2020). Terdapat beberapa fungsi utama *Cylinder liner* bagi mesin antara lain:

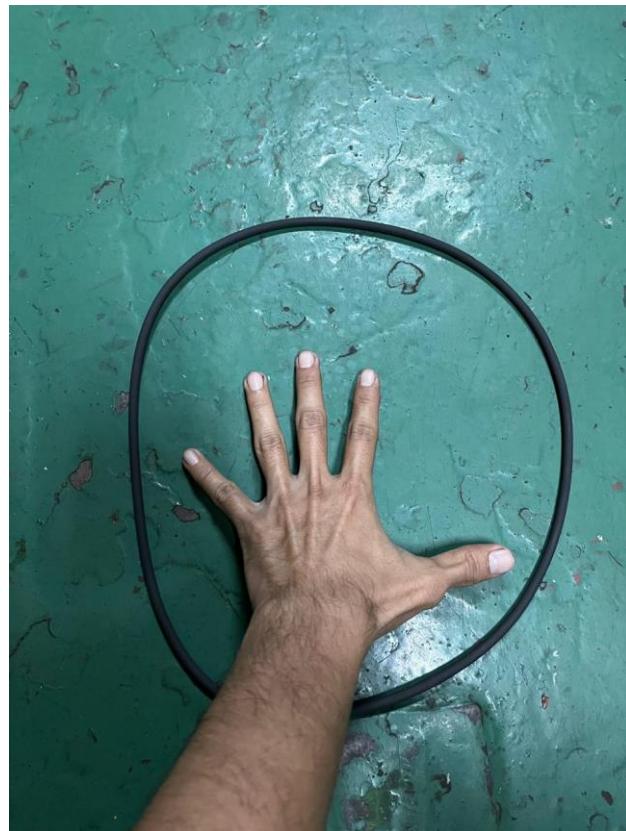
Gambar 2.3 *Oring Liner*

Dalam operasionalnya, *O-Ring* dapat mengalami degradasi akibat suhu tinggi, tekanan siklik, serta kontak dengan cairan pendingin yang mungkin mengandung zat korosif. Oleh karena itu, perawatan rutin sangat diperlukan untuk memastikan integritas *O-Ring* tetap terjaga. Inspeksi visual dan penggantian berkala sesuai dengan rekomendasi pabrikan sangat dianjurkan untuk menghindari kebocoran yang dapat mengganggu kinerja mesin secara keseluruhan (International Maritime Organization, 2021). Jika terjadi kebocoran pada *O-Ring*, maka *cylinder liner* harus dilepas, *O-Ring* diganti, dan sistem pendinginan diperiksa untuk memastikan tidak ada kontaminasi lebih lanjut.

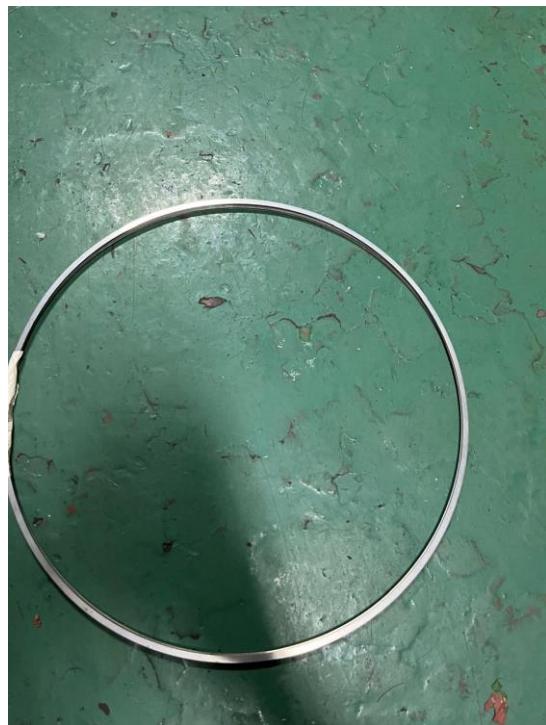
Gambar 2.4 Gasket Cylinder Liner  
Sumber: Dokumentasi Penulis

*Gasket liner* adalah salah satu komponen penting dalam *cylinder liner* mesin kapal yang berfungsi sebagai penyegel antara *cylinder liner* dan *cylinder head*. *Gasket liner* ini berperan dalam mencegah kebocoran gas pembakaran, cairan pendingin, serta oli pelumas yang dapat mengganggu kinerja mesin. *Gasket liner* dirancang untuk menahan tekanan dan suhu tinggi yang dihasilkan selama proses pembakaran, sekaligus memastikan efisiensi operasional mesin tetap optimal (Taylor, 1990).

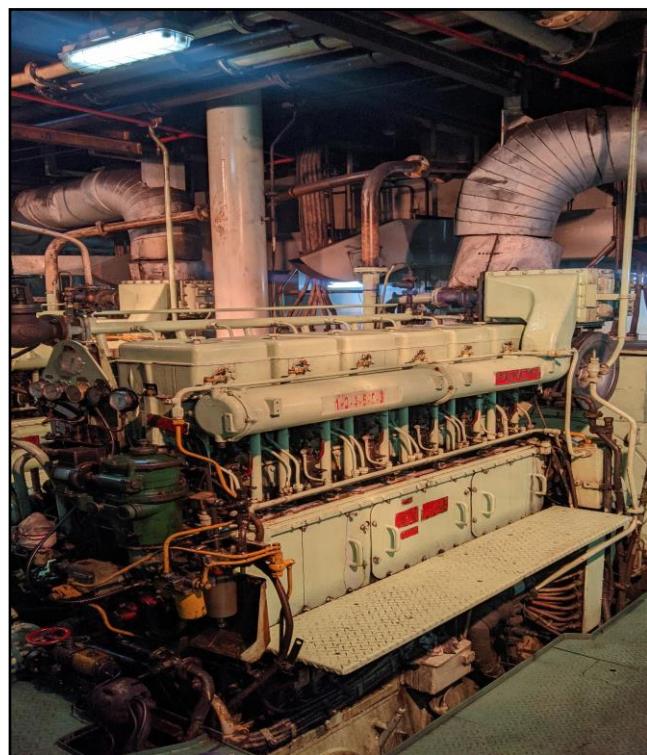
Gambar 4.1  
Sumber: Dokumentasi Penulis

Data Spesifikasi *Auxiliary engine*

Merk	: Daihatsu 6PSHTC-26 D
RPM	: 720
HP	: 840
SN	: 626373
Tahun Pembuatan	: 1979
Jumlah Mesin	: 3 Unit

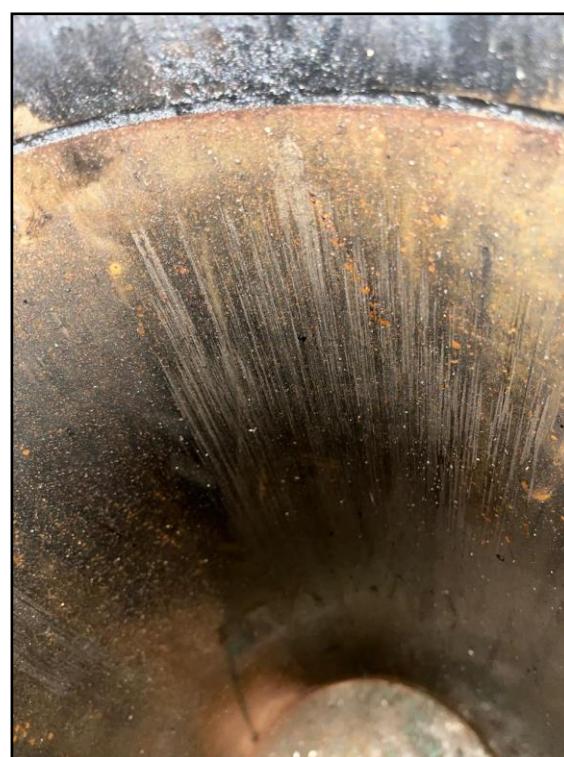
*Cylinder liner* rentan mengalami keausan akibat gesekan antara piston ring dan dinding liner. Jika pelumasan tidak optimal, maka lapisan pelindung akan menipis, mempercepat keausan.

Gambar 4.2 Keausan Pada Liner  
Sumber: Dokumentasi Penulis

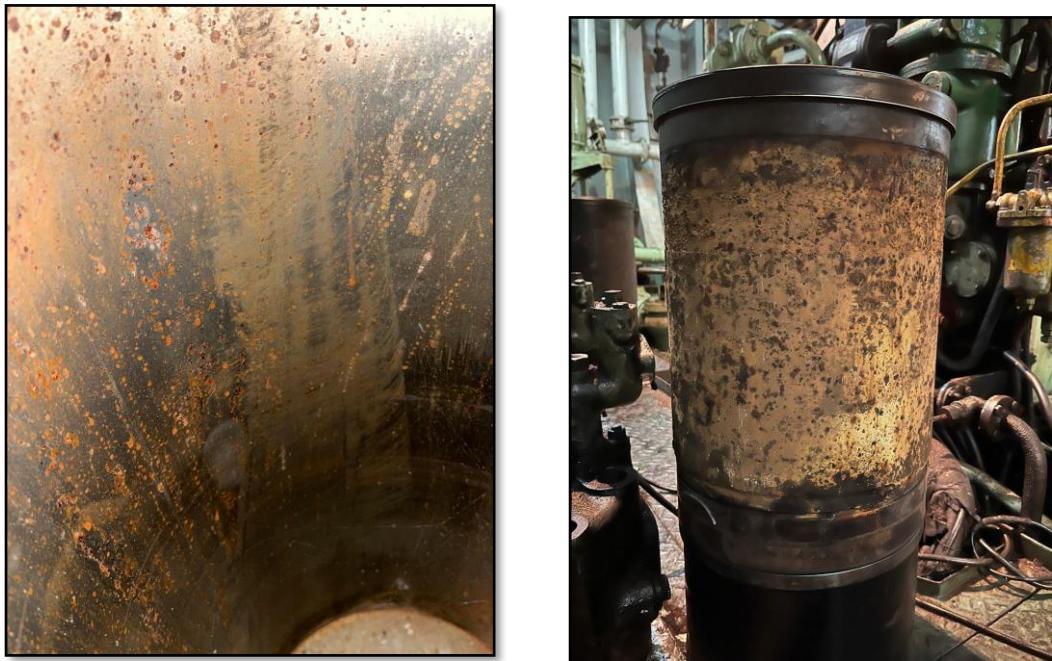
*Cylinder liner* dapat mengalami korosi akibat reaksi kimia antara kondensat asam (dari hasil pembakaran sulfur di bahan bakar) dan permukaan logam.

Gambar 4.3 Korosi

*Cold corrosion* terjadi ketika suhu permukaan liner terlalu rendah (biasanya di bawah 50°C), memungkinkan asam sulfat atau air

mengembun di permukaan logam alih-alih menguap. Kondensat ini bersifat sangat korosif dan mengikis permukaan liner secara progresif. Kondisi ini umum terjadi pada mesin slow-speed diesel modern dengan sistem pendingin efisiensi tinggi yang tidak menjaga suhu liner cukup panas untuk mencegah kondensasi. Dampaknya adalah pitting korosi dalam yang sulit dikendalikan kecuali dengan penyesuaian suhu operasi atau penggunaan oli pelumas dengan TBN lebih tinggi. Dari permasalahan ini, jika dibiarkan terus menerus, pitting ini berkembang menjadi lubang tembus (*through-hole corrosion*) yang menyebabkan kebocoran air pendingin ke dalam ruang silinder.

Lakukan penyesuaian pada sistem pendingin agar suhu permukaan liner tidak terlalu rendah, guna mencegah terbentuknya kondensasi air dan asam yang memicu cold corrosion.

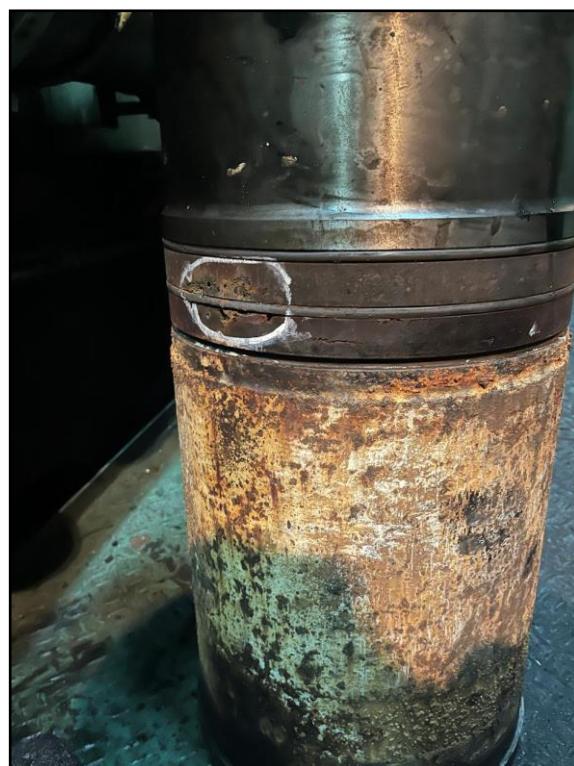
*O-ring* atau *sealing ring* yang mengelilingi liner berfungsi sebagai penghalang antara air pendingin dan ruang pembakaran. Jika rusak, kebocoran hampir pasti terjadi.

Gambar 4.4 Kerusakan *O-Ring Liner*

Pemilihan material *O-ring* yang tidak sesuai dengan spesifikasi kerja mesin misalnya tekanan tinggi atau suhu ekstrem akan menyebabkan degradasi cepat, seperti meleleh, mengeras, atau pecah. *O-ring* berbahan dasar biasa tidak akan bertahan lama dalam kondisi kerja mesin diesel laut yang memerlukan material dengan tahan panas, tekanan, dan bahan kimia.

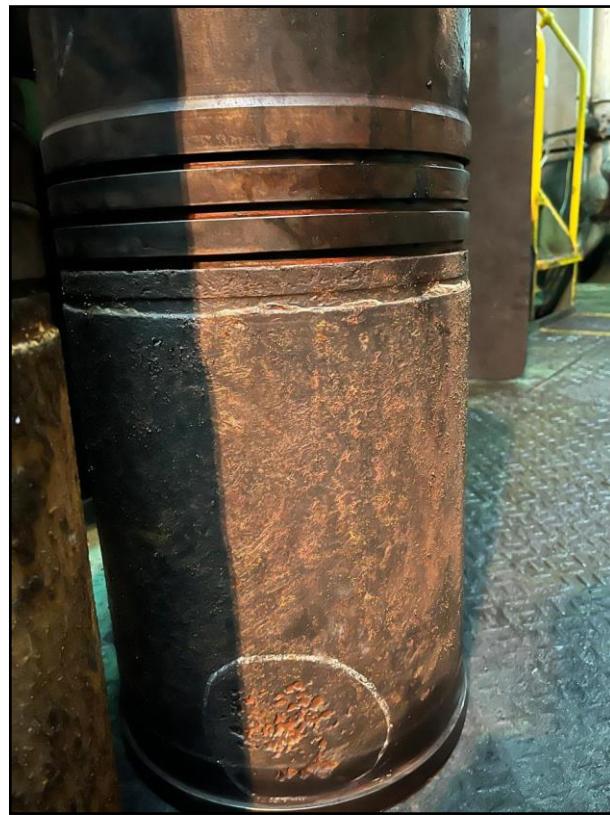
Retakan bisa terjadi akibat beban mekanik berlebih atau kelelahan material (fatigue), terutama di daerah yang mengalami tekanan tinggi secara terus menerus.

Gambar 4.5 Keretakan
