**PENGARUH PERAWATAN TERHADAP KINERJA
INJEKTOR DIESEL GENERATOR DAIHATSU *TYPE 6DL-19*
PADA KM. AWU**

MUTIARA PRATIWI
NPM. 22 02 013

PROGRAM STUDI DIPLOMA III PERMESINAN KAPAL
POLITEKNIK TRANSPORTASI SUNGAI DANAU DAN
PENYEBERANGAN PALEMBANG
TAHUN 2025

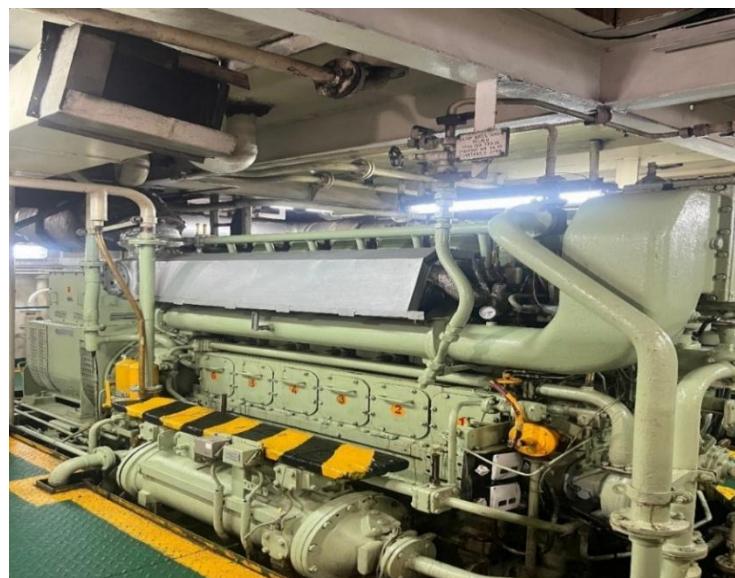
Gambar 2.1 Penampang Diesel Generator Daihatsu 6DL-19(Dari samping)

Menurut (Novik, 2017) pengenalan komponen pada diesel generator mencakup bagian-bagian yang umumnya sama seperti yang terdapat pada mesin diesel pada umumnya dapat diamati pada gambar berikut.

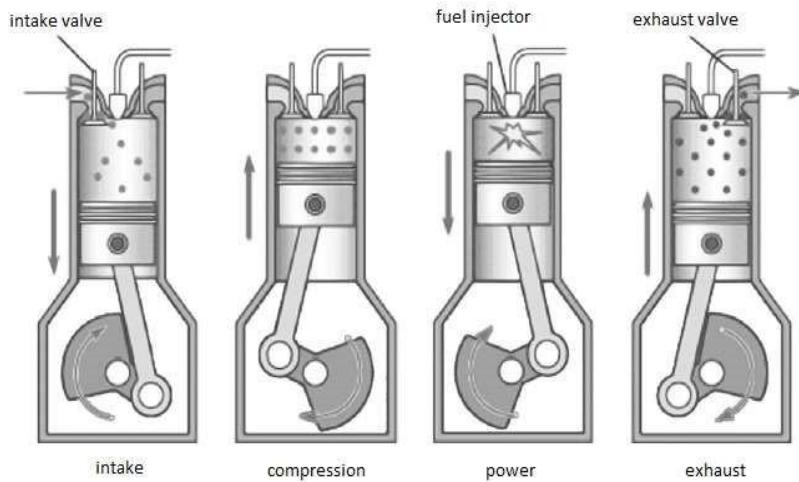
Gambar 2.2 Cara kerja mesin diesel generator

Menurut (Angga, 2019) ilustrasi mengenai cara kerja mesin diesel generator disajikan pada gambar berikut.

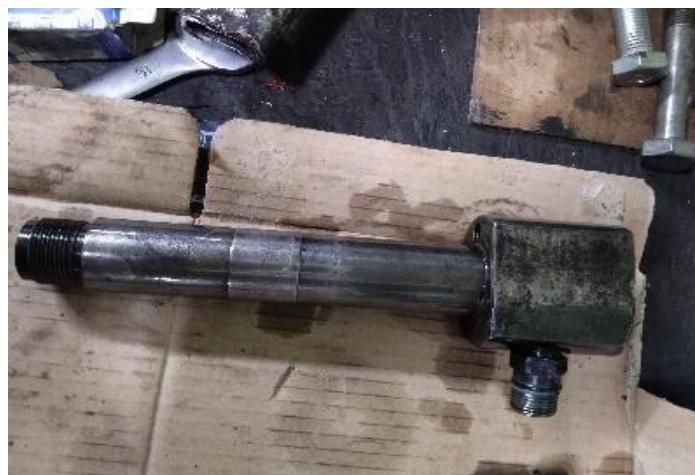
Gambar 2.3 Injektor

Menurut (Handoyo, 2015) pengabut bahan bakar (injektor) berperan penting dalam memecah bahan bakar menjadi partikel-partikel kecil atau uap, sehingga campuran udara dan bahan bakar dapat terbakar secara lebih sempurna di dalam silinder mesin. Di KM. AWU, tekanan injektor pada mesin diesel generator Daihatsu 6DL-19 berkisar 300 kg/cm^2 .

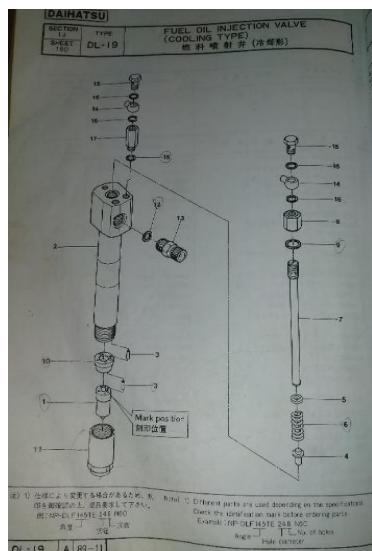
1. Nozzle	12. Gasket
2. Body,nozzle holder	13. Inlet connector
3. Pin	14. Banjo
4. Push rod	15. Eye bolt
5. Spring seat	16. Gasket
6. Spring, nozzle	17. Adapter
7. Adjusting screw	
8. Cap nut	
9. Gasket	
10. Spacer	
11. Retaining nut

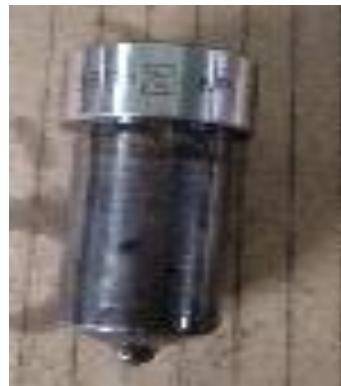
Gambar 2.4 *Nozzle*

Nozzle berfungsi mengatomisasi bahan bakar agar dapat masuk menuju ruang bakar. Sesudah proses penyemprotan berakhir, tekanan bahan bakar menurun sehingga jarum *nozzle* kembali menutup pada bidang dudukannya. Mekanisme buka-tutup jarum *nozzle* dapat diamati melalui jarum pemeriksa. Pada sistem ini, pompa bahan bakar berperan untuk memulai proses penyemprotan dan berhenti ketika penyemprotan selesai.

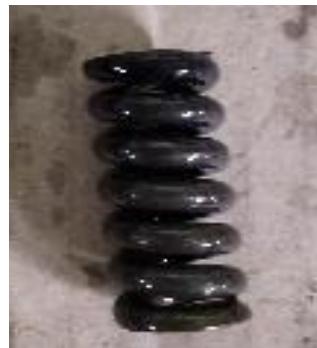
Gambar 2.5 *Spring, Nozzle*

Pegas berfungsi sebagai pengontrol elastisitas pada injektor ketika proses penyemprotan bahan bakar berlangsung, sehingga jarum penekan dapat kembali ke posisi semula. Selain itu, pegas juga digunakan untuk pengaturan kekuatan tekanan injeksi bahan bakar.

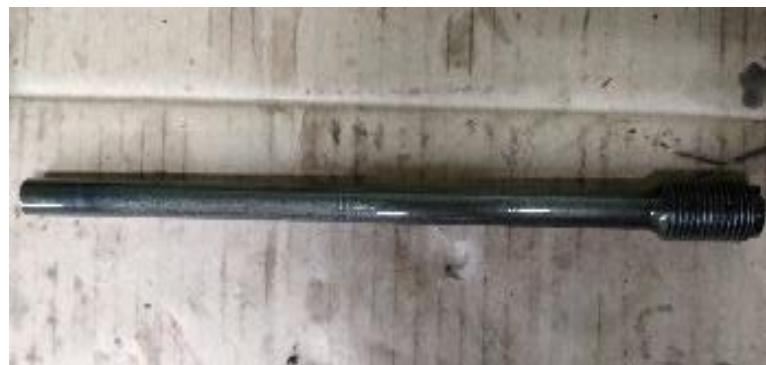
Gambar 2.6 *Adjusting Screw*

Baut penyetel berfungsi mengatur besar kecilnya kekuatan sekaligus tekanan penyemprotan pada injektor. Komponen ini berada di bagian atas mur pengaman, yang berfungsi melindungi komponen lain dari injektor serta membantu dalam pengaturan posisi mur pengaman. *Adjusting screw* atau baut penyetel dipasang pada bagian atas injektor.

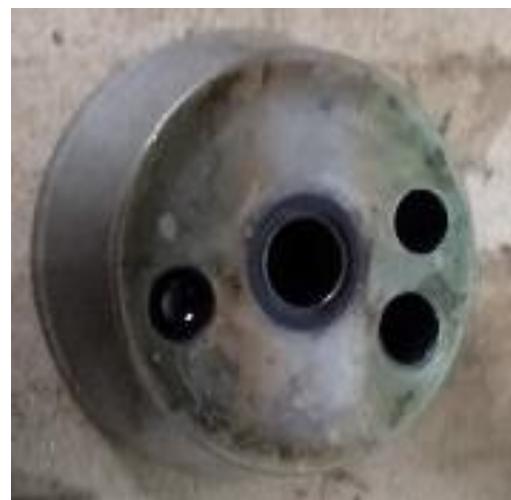
Gambar 2.7 *Spacer*

Fungsi *spacer* pada injektor bahan bakar adalah untuk mengatur jarak atau posisi injektor terhadap *intake manifold* atau komponen lainnya.

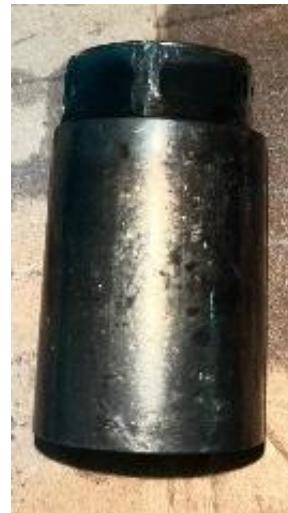
Gambar 2.8 *Retaining nut*

Fungsi *retaining nut* pada injektor bahan bakar adalah untuk mengunci atau menahan injektor pada posisinya di *intake manifold* atau komponen lainnya.

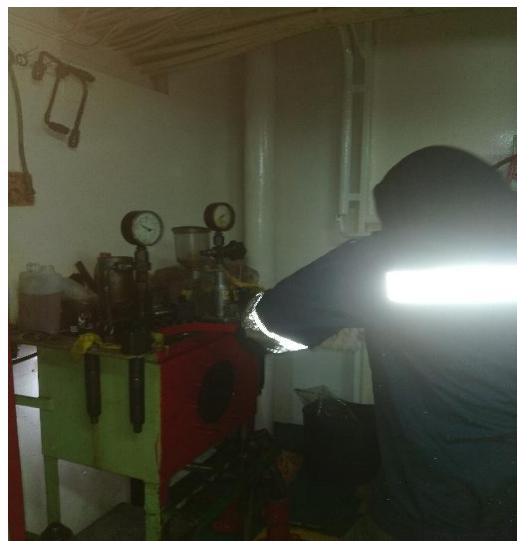
Gambar 4. 2 Pengetesan menggunakan *injector tester*

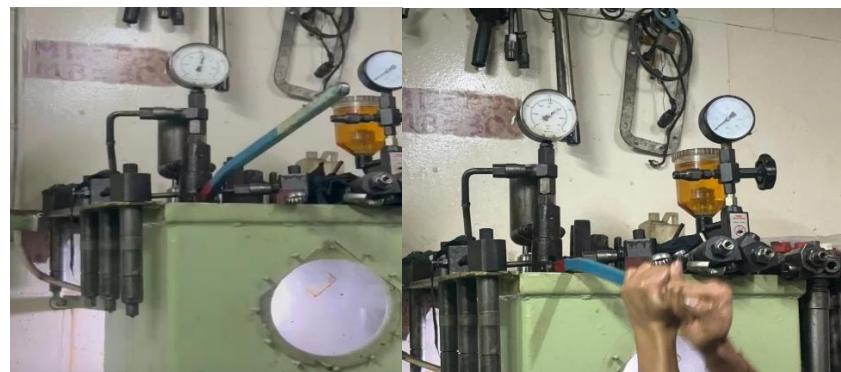
Gambar 4.3 Tekanan injektor sebelum dan sesudah perawatan

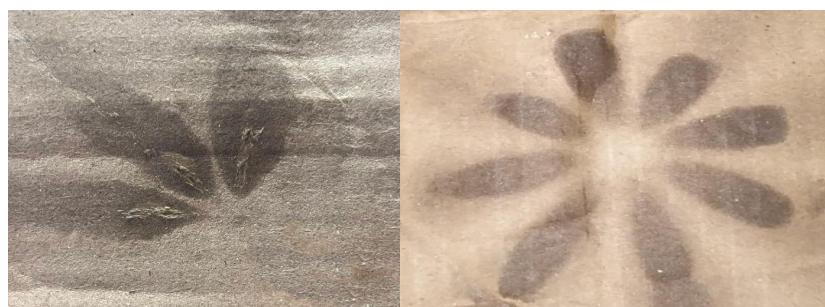
No	Tanggal	Pola Sempotan (Lubang) sebelum perawatan	Pola Sempotan (Lubang) sesudah perawatan	Standar Pola Semprotan (Lubang)
1	3 Oktober 2024	4	8	8
2	10 Desember 2024	3	8	8
3	7 Februari 2025	2	8	8
4	5 April 2025	1	8	8

Gambar 4. 4 Pola semprotan sebelum dan sesudah perawatan

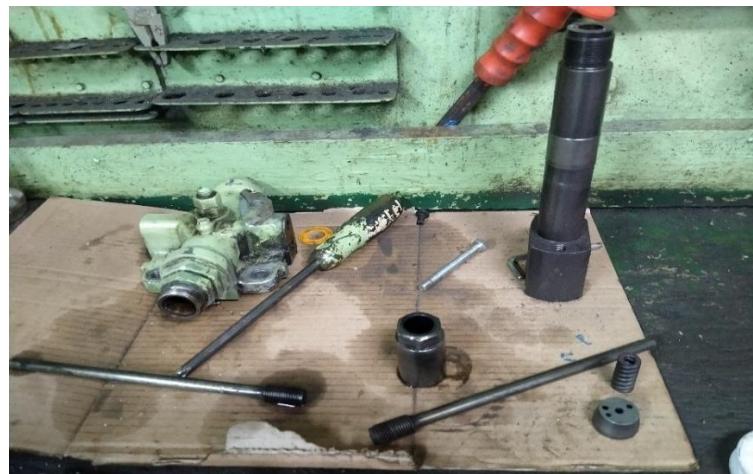
Setelah dilakukan pengamatan dari komponen-komponen maka ditemukan masalah yang mengakibatkan penurunan tekanan pada injektor terjadi karena adanya masalah pada *spacer*; sehingga *spacer* menjadi aus kemudian dilakukan penggantian *spacer*.

Gambar 4.5 Pengamatan komponen-komponen injektor

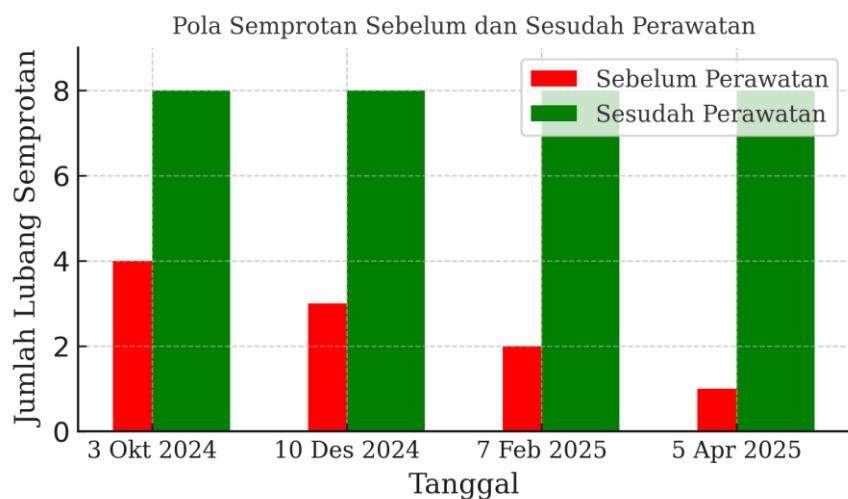
Gambar 4.6 Diagram tekanan sebelum dan sesudah perawatan

Peneliti menemukan bahwa pada saat peneliti melakukan perawatan injector secara berkala, peneliti menemukan bahwa injector mengalami penurunan yang menyebabkan kinerja injector menurun

dan tekanan tidak sesuai standar pabrikan, kemudian setelah dicari permasalahannya ditemukan penyebabnya yaitu tersumbatnya lubang *nozzle* oleh kotoran maka peneliti melakukan perawatan terhadap injektor tersebut terutama pada *nozzle* nya. Perawatan *nozzle* dapat dilakukan dengan cara membersihkan dan menyetel, menggunakan jarum dan amplas halus untuk membersihkan bagian yang kotor. Setelah perawatan tersebut peneliti menguji tekanan lagi menggunakan *injector tester* kemudian tekanan injektor menjadi naik yaitu pada 300kg/cm^2 .

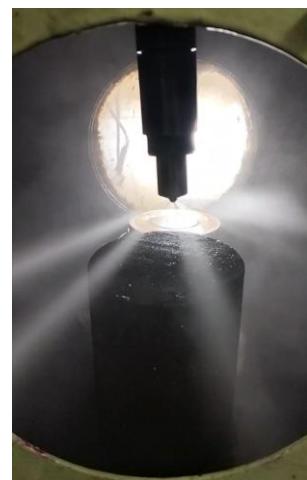
Pengabutan kasar atau tidak merata karena *nozzle* tersumbat terjadi sebelum perawatan kemudian setelah perawatan, pengabutan halus dan menyebar sempurna karena *nozzle* telah dibersihkan atau diganti. Pengaruh positifnya yaitu efisiensi pembakaran meningkat, konsumsi bahan bakar lebih hemat.

Gambar 4. 8 Pengabutan

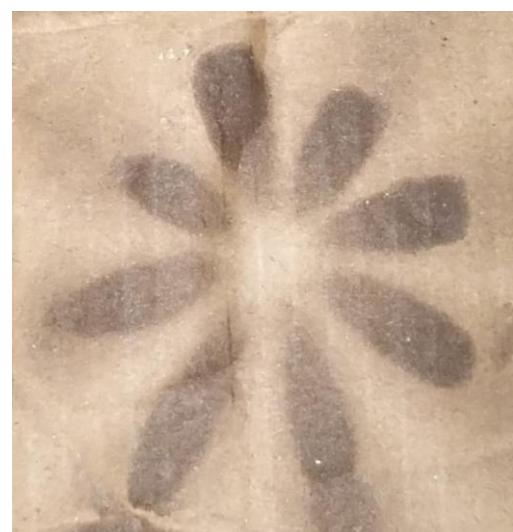
Nozzle yang telah dibersihkan atau diperbaiki akan menghasilkan pola semprotan (*spray pattern*) yang kembali normal, yaitu berbentuk kabut halus yang menyebar merata. Hal ini krusial untuk menjamin atomisasi bahan bakar yang optimal dalam proses pembakaran.

Gambar 4. 9 Semprotan yang normal

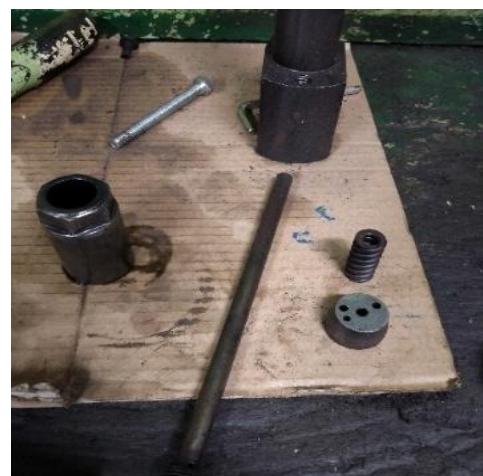
Pada saat pembongkaran dan kalibrasi, komponen-komponen internal seperti *plunger*, *valve seat*, dan *nozzle needle* dapat dikembalikan ke kondisi kerja optimal. Hal ini memastikan bahwa proses buka-tutup aliran bahan bakar terjadi tepat waktu dan tepat jumlah.

Gambar 4. 10 Pembongkaran injektor

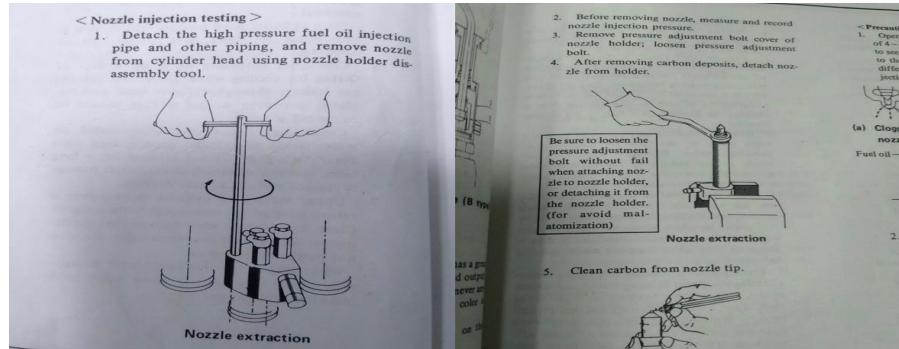
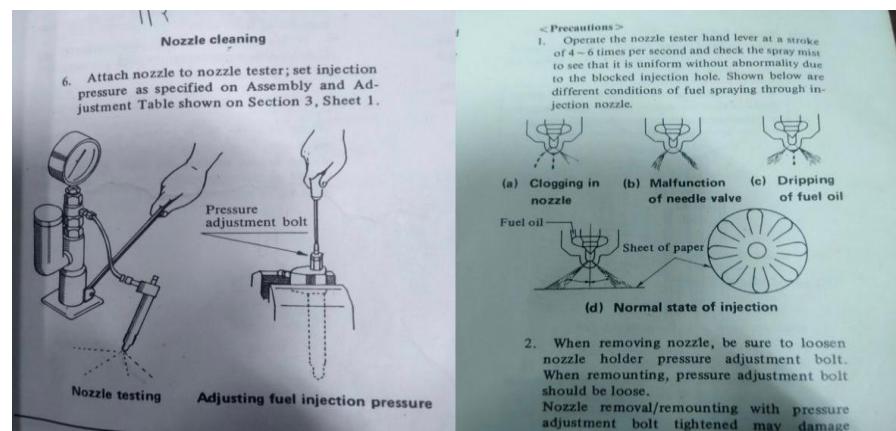
Gambar 4. 11 Perawatan Rutin Berdasarkan Manual Book

Gambar 4. 12 Perawatan Rutin Berdasarkan Manual Book

Injector harus dirawat secara berkala sesuai dengan panduan buku manual pabrikan. Hal ini mencakup pembersihan *nozzle*, penggantian *spare part* seperti *spacer*, *spring*, dan *needle valve* yang sudah aus, serta penyetelan ulang tekanan semprotan.

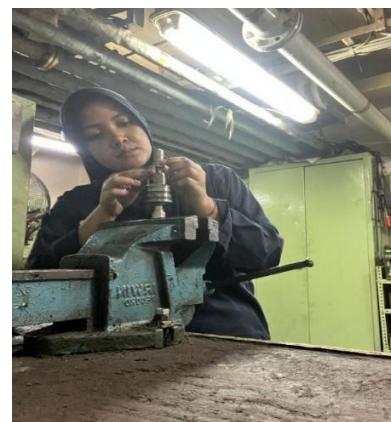
Gambar 4.13 Proses Pembersihan *Nozzle*

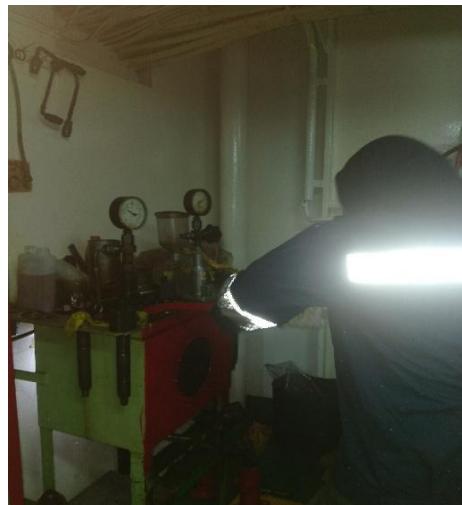
Gambar 4.14 Pengujian Tekanan Secara Berkala

Penggunaan *injector tester* untuk mengukur tekanan injektor secara berkala sangat penting. Tekanan normal untuk injektor dapat bekerja dengan optimal yaitu pada tekanan 300 kg/cm^2 . Dengan demikian, tekanan injektor yang tidak sesuai standar dapat segera diidentifikasi dan diperbaiki sebelum memengaruhi performa mesin.

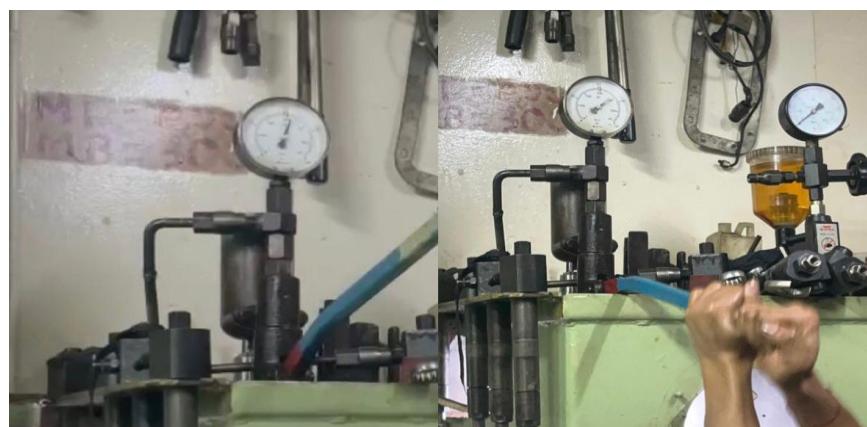
Gambar 4.15 Tekanan Injektor Sebelum dan Sesudah Perawatan

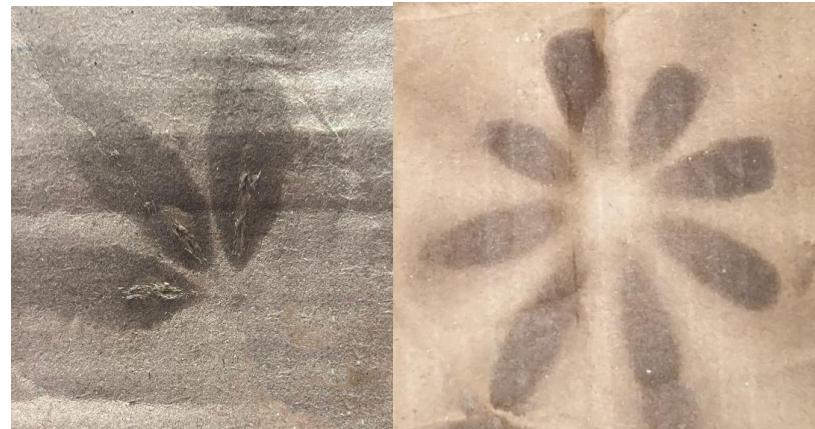
Pola semprot bahan bakar yang ideal harus menyerupai bentuk kabut halus dan merata dari tiap lubang *nozzle*. Jika terdapat penyumbatan atau semprotan tidak merata, maka injektor perlu dibongkar untuk dibersihkan dari kotoran karbon atau kerak.

Gambar 4.16 Pola Semprotan Sebelum dan Sesudah Perawatan

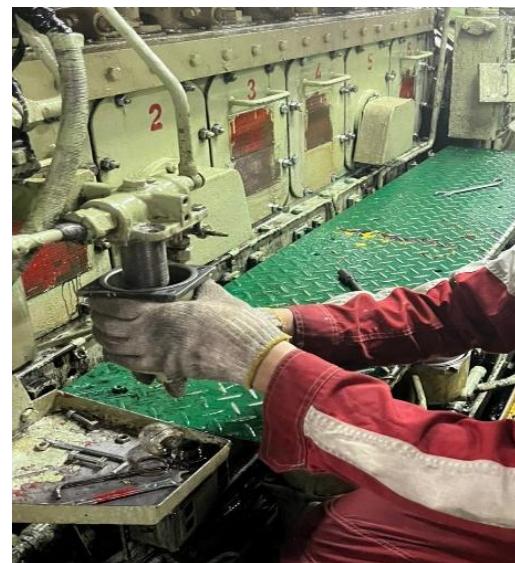
Gambar 4.17 Perawatan filter bahan bakar

ualitas bahan bakar yang digunakan perlu dijaga dengan baik. Bahan bakar yang kotor atau terkontaminasi berpotensi menimbulkan endapan karbon serta merusak nozzle, sehingga dapat menurunkan kinerja injektor. Oleh karena itu, penyaringan bahan bakar melalui filter harus selalu dilakukan.
