**STRATEGI PENERAPAN STANDAR PELAYANAN MINIMAL
PENUMPANG PADA PELABUHAN PENYEGERANGAN
KAHYAPU PROVINSI BENGKULU**

**PROGRAM STUDI DIPLOMA III
MANAJEMEN TRANSPORTASI PERAIRAN DARATAN
POLITEKNIK TRANSPORTASI SUNGAI DANAU DAN
PENYEGERANGAN PALEMBANG
TAHUN 2025**

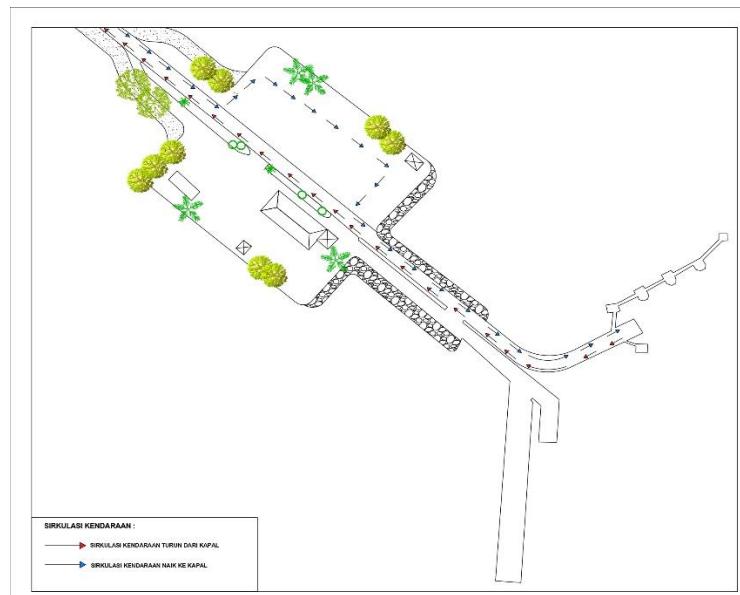
Gambar 4. 2 Layout Pelabuhan Penyeberangan Kahyapu

Pelabuhan Penyeberangan Kahyapu memiliki sarana dan prasarana yang berfungsi untuk menunjang kegiatan operasional pelabuhan serta meningkatkan kualitas pelayanan kepada pengguna jasa pelabuhan. Layout Pelabuhan Penyeberangan Kahyapu dapat dilihat pada Gambar 4.3.

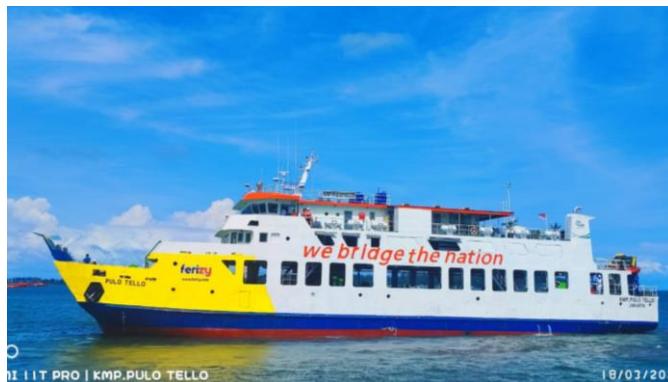
Gambar 4. 3 KMP. Pulo Tello

Pelabuhan Penyeberangan Kahyapu dilengkapi dengan kapal KMP. Pulo Tello yang melayani angkutan penyeberangan lintas Kahyapu-Pulau Baai. Angkutan penyeberangan Pelabuhan Penyeberangan Kahyapu dikelola PT. ASDP Indonesia Ferry (Persero) cabang Padang.

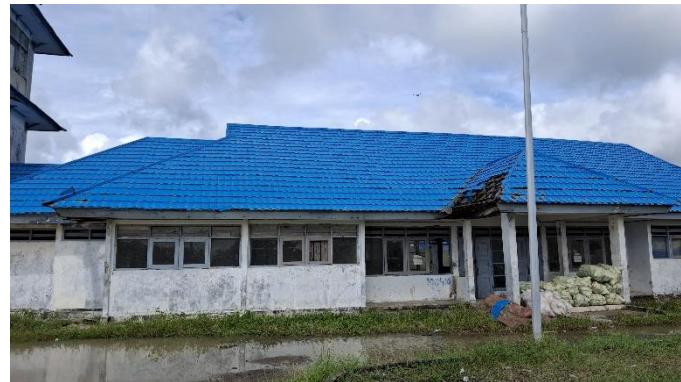
Gambar 4. 4 Terminal Penumpang Pelabuhan Penyeberangan Kahyapu

Terminal penumpang Pelabuhan Penyeberangan Kahyapu mempunyai luas 306 m^2 . Terminal penumpang menyatu dengan area perkantoran dan ruang tunggu. Kondisi dari terminal penumpang di Pelabuhan Penyeberangan Kahyapu sudah rusak dan tidak dapat dipergunakan lagi. Kondisi terminal penumpang Pelabuhan Penyeberangan Kahyapu dapat dilihat pada Gambar 4.4.

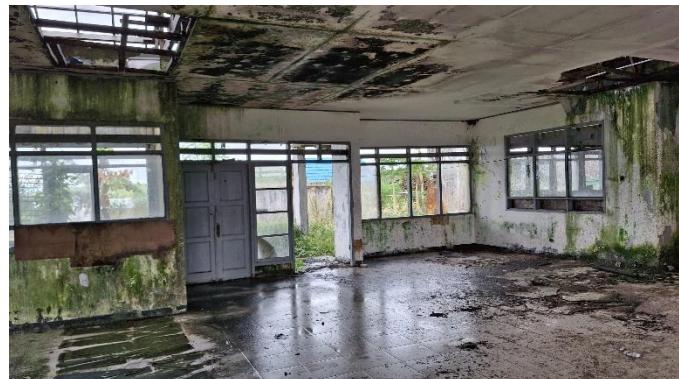
Gambar 4. 5 Ruang Tunggu penumpang Pelabuhan Penyeberangan Kahyapu

Kondisi ruang tunggu penumpang di Pelabuhan Penyeberangan Kahyapu sudah rusak dan tidak bisa digunakan, hal tersebut menyebabkan calon penumpang menunggu keberangkatan kapal di area *gangway* dan pada area jalan menuju dermaga. Kondisi ruang tunggu dapat dilihat pada Gambar 4.5.

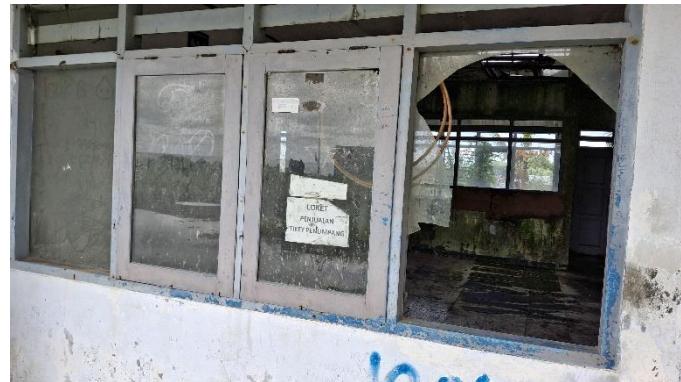
Gambar 4. 6 Loket Pelabuhan Penyeberangan Kahyapu

Loket penumpang dan kendaraan memiliki fungsi sebagai tempat untuk melakukan pembelian tiket kapal. Loket pembelian tiket pada Pelabuhan Penyeberangan Kahyapu sudah tidak layak untuk digunakan. Pelayanan pembelian tiket dilakukan pada kantin yang berada tidak jauh dari lokasi dermaga. Kondisi Loket yang terdapat pada Pelabuhan Penyeberangan Kahyapu dapat dilihat pada gambar dibawah ini.

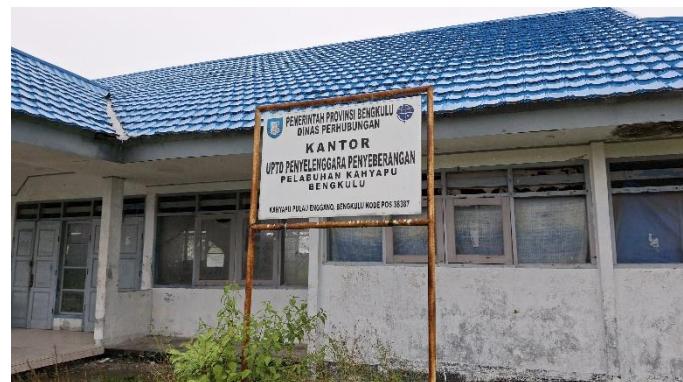
Gambar 4. 7 Kantor UPTD Pelabuhan Penyeberangan Kahyapu

Kantor UPTD Pelabuhan Penyeberangan Kahyapu berada satu gedung dengan terminal dan ruang tunggu penumpang. Kantor UPTD memiliki kondisi yang sudah tidak layak untuk digunakan. Kondisi atap sudah mengalami kebocoran dan kondisi dinding sudah berlumut. Kondisi dari kantor UPTD Pelabuhan Penyeberangan Kahyapu dapat dilihat pada Gambar 4.7.

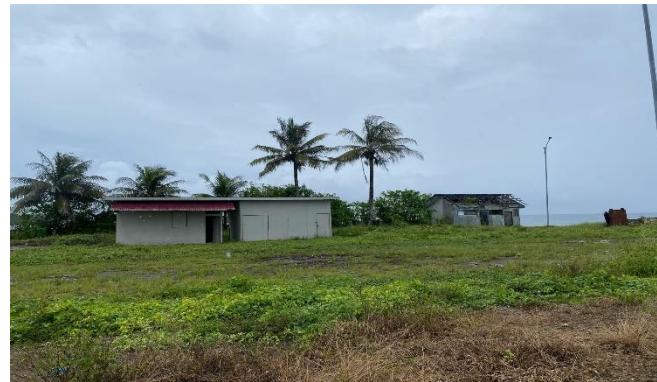
Gambar 4. 8 Lapangan parkir siap muat Pelabuhan Penyeberangan Kahyapu

Lapangan parkir siap muat pada Pelabuhan Penyeberangan Kahyapu belum dapat digunakan secara optimal, karena kondisi lapangan parkir siap muat dipenuhi dengan semak-semak. Hal tersebut terjadi karena kurangnya perawatan terhadap fasilitas di pelabuhan. Kondisi lapangan parkir siap muat Pelabuhan Penyeberangan Kahyapu dapat dilihat pada Gambar 4.8.

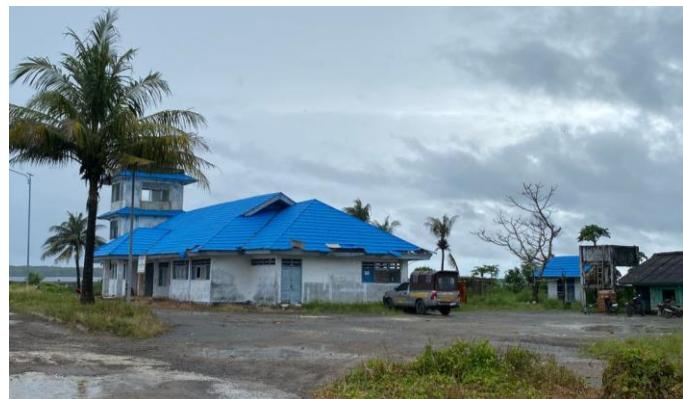
Gambar 4. 9 Lapangan parkir Pelabuhan Penyeberangan Kahyapu

Lapangan parkir kendaraan berada di sebelah kiri gedung terminal dengan struktur dilapisi dengan *paving block*. Lapangan parkir di Pelabuhan Penyeberangan Kahyapu masih belum terdapat pemisah antara kendaraan roda 2 (dua) dan kendaraan roda 4 (empat). Kondisi lapangan parkir Pelabuhan Penyeberangan Kahyapu dapat dilihat pada Gambar 4.9.

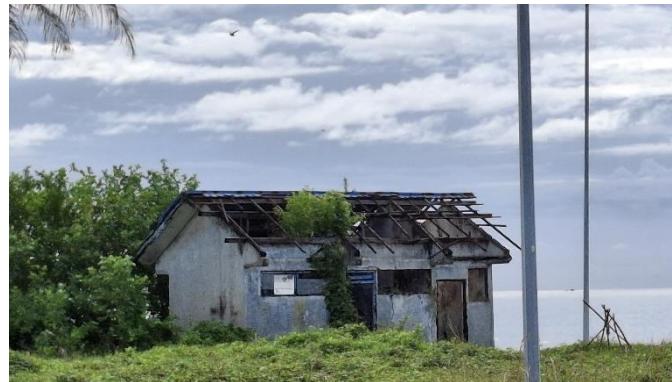
Gambar 4. 10 Ruang genset Pelabuhan Penyeberangan Kahyapu

Kondisi ruang genset pada Pelabuhan Penyeberangan Kahyapu sudah tidak bisa digunakan karena bangunan sudah tidak beratap. Kondisi ruang genset pada Pelabuhan Penyeberangan Kahyapu dapat dilihat pada gambar dibawah ini.

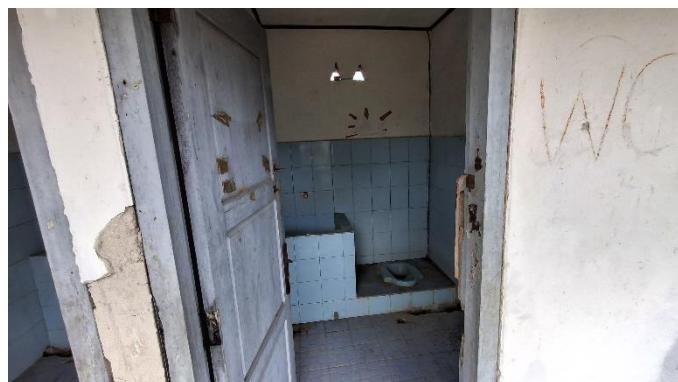
Gambar 4. 11 Toilet Pelabuhan Penyeberangan Kahyapu

Pelabuhan Penyeberangan Kahyapu memiliki dua fasilitas toilet penumpang. Kondisi toilet sudah tidak bisa digunakan dikarenakan kurangnya perawatan dari petugas di pelabuhan. Kondisi toilet dapat dilihat pada gambar berikut.

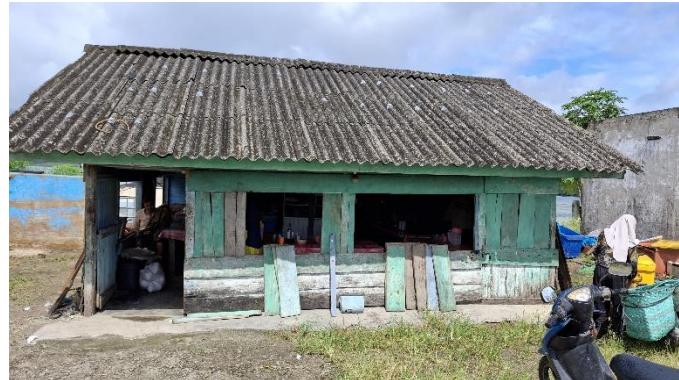
Gambar 4. 12 Kantin Pelabuhan Penyeberangan Kahyapu

Pelabuhan Penyeberangan Kahyapu memiliki dua kantin dengan bangunan semi permanen. Kondisi kantin cukup bersih dan rapi, kondisi kantin dapat dilihat pada 4.12.

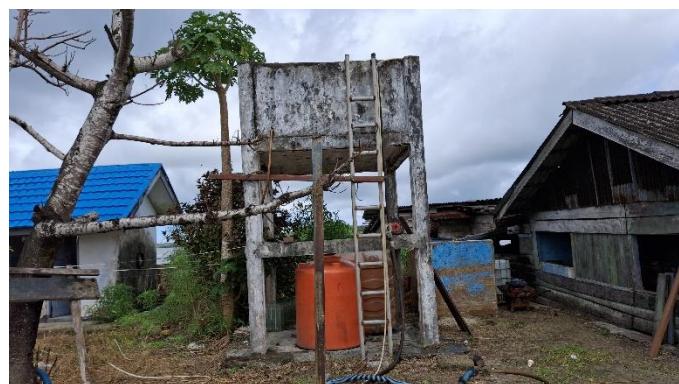
Gambar 4. 13 Instalasi Air Pelabuhan Penyeberangan Kahyapu

Kondisi instalasi air pada Pelabuhan Penyeberangan Kahyapu sudah tidak digunakan, karena kurangnya perawatan dari petugas pelabuhan. Kondisi instalasi air Pelabuhan Penyeberangan Kahyapu dapat dilihat pada Gambar 4.13.

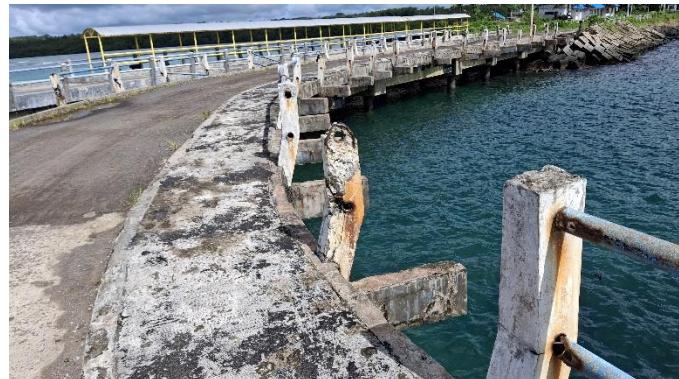
Gambar 4. 15 *Trestle* Pelabuhan Penyeberangan Kahyapu

Trestle berfungsi sebagai penghubung antara dermaga dan area daratan pelabuhan. Kondisi *trestle* di Pelabuhan Penyeberangan Kahyapu sudah mengalami beberapa kerusakan, yaitu pada bagian besi-besi pembatas yang sudah patah karena korosi. Kondisi *trestle* dapat dilihat pada gambar dibawah ini.

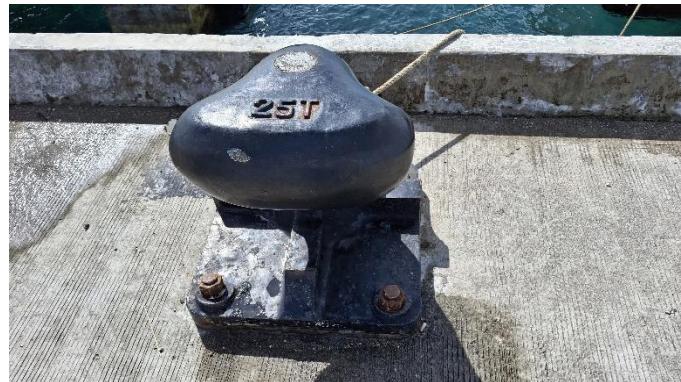
Gambar 4. 16 *Bolder* Pelabuhan Penyeberangan Kahyapu

Bolder memiliki fungsi sebagai sarana tambat kapal di dermaga pada saat kapal akan sandar. Pelabuhan Penyeberangan Kahyapu memiliki *bolder* dengan kapasitas 25 ton dengan kondisi yang terawat dengan baik. *Bolder* pada Pelabuhan Penyeberangan Kahyapu dapat dilihat pada Gambar 4. 16.

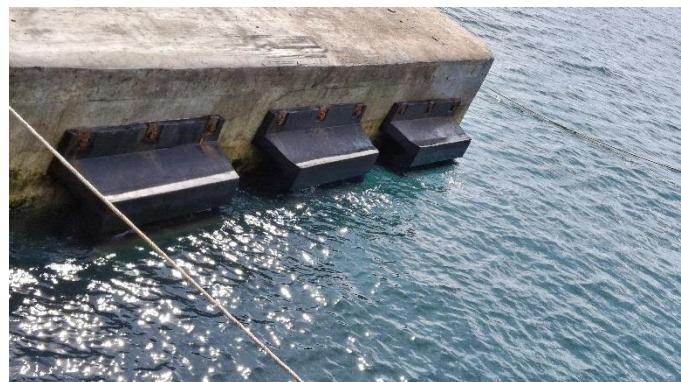
Gambar 4. 17 *Fender* Pelabuhan Penyeberangan Kahyapu

Fender berfungsi untuk menyerap sebagian tenaga (energi) akibat dari benturan kapal, dengan kata lain *fender* berfungsi sebagai pelindung dermaga dari benturan kapal. Pelabuhan Penyeberangan Kahyapu memiliki *fender* dengan tipe V. *Fender* pada Pelabuhan Penyeberangan Kahyapu dapat dilihat pada Gambar 4. 17.

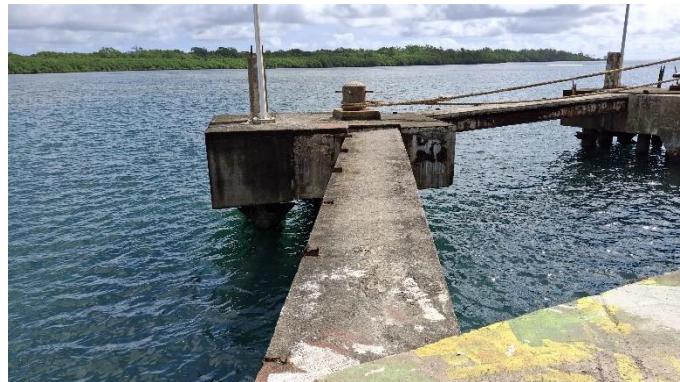
Gambar 4. 18 *Catwalk* Pelabuhan Penyeberangan Kahyapu

Catwalk pada Pelabuhan Penyeberangan Kahyapu sudah banyak mengalami kerusakan, terutama pada besi pembatas *catwalk*. Terdapat beberapa *catwalk* yang sudah mengalami korosi pada bagian pembatas dan terdapat *catwalk* yang tidak dilengkapi dengan besi pembatas. Kondisi *catwalk* pada Pelabuhan Penyeberangan Kahyapu dapat dilihat pada Gambar 4.18.

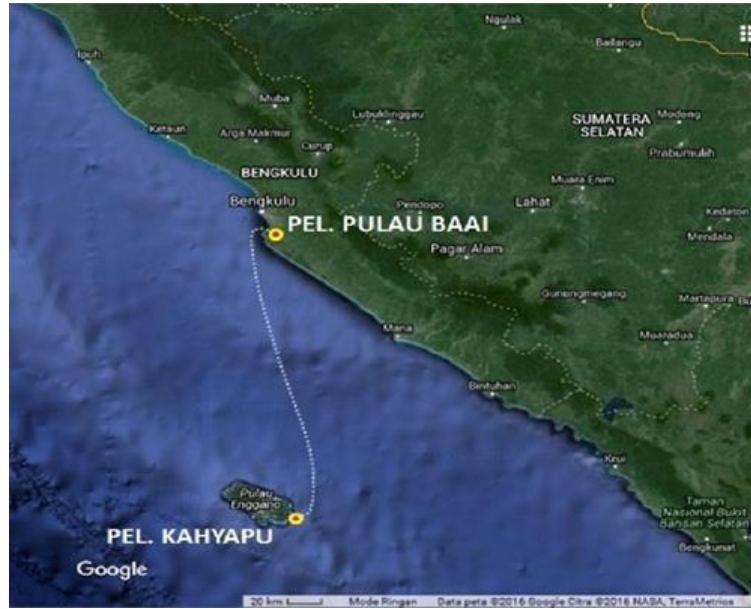
Gambar 4. 20 Lintasan Kahyapu-Pulau Baai

Pelabuhan Penyeberangan Kahyapu merupakan pelabuhan penyeberangan lintas perintis yang berada pada wilayah kerja BPTD Kelas III Bengkulu dan dikelola oleh PT. ASDP Indonesia Ferry (Persero) cabang Padang. Pelabuhan ini melayani lintas penyeberangan Dalam Provinsi (DP) Bengkulu, menghubungkan Pulau Enggano dan Pulau Sumatera dengan jarak lintasan 90 mil (167 km) dengan waktu tempuh pelayaran sekitar 12 jam. Pelabuhan penyeberangan ini dilayani oleh KMP. Pulo Tello yang beroperasi sebanyak dua kali perminggu dengan kapasitas muat 229 orang dan 22 unit kendaraan (14 unit truk sedang dan 8 unit kendaraan kecil).

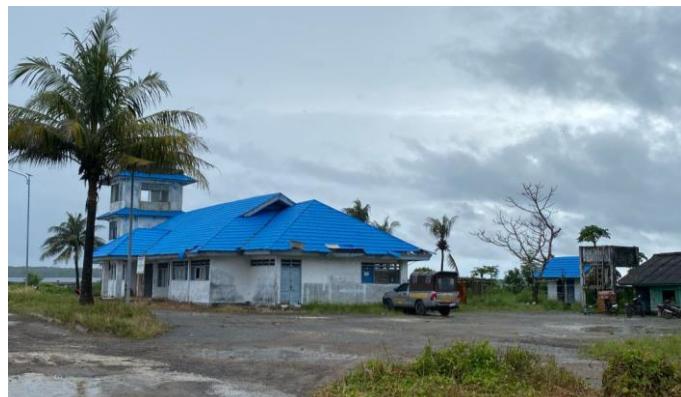
Dalam penilaian pada aspek keselamatan di area parkir pengantar dan penjemput, Pelabuhan Penyeberangan Kahyapu masih belum memenuhi standar pelayanan penumpang karena masih belum tersedia petunjuk area parkir.

Gambar 4. 21 Kondisi Eksisting Area Parkir Belum Tersedia Petunjuk Area Parkir

Menurut Peraturan Menteri Perhubungan Nomor PM 13 Tahun 2014 tentang Rambu Lalu Lintas, rambu petunjuk area parkir ditunjukkan dengan symbol huruf “P” berwarna putih pada latar biru dengan ukuran daun rambu petunjuk sedang pada fasilitas parkir yaitu 60 cm x 50 cm. Tinggi rambu paling tinggi adalah 265 cm dan paling rendah 175 cm yang diukur dari permukaan jalan tertinggi sampai dengan sisi daun rambu bagian bawah yang ditempatkan pada sisi jalan agar mudah dibaca oleh pengguna jasa dari arah masuk area pelabuhan. Usulan penempatan fasilitas pelayanan pada area parkir pengantar dan penjemput dapat dilihat pada Lampiran 1.

Gambar 4. 38 Usulan Penyediaan Rambu Area Parkir

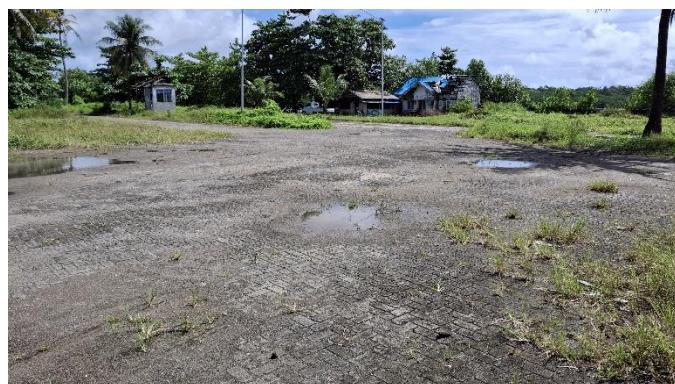
Dalam penilaian aspek kenyamanan di area parkir pengantar dan penjemput, Pelabuhan Penyeberangan Kahyapu masih belum memenuhi standar pelayanan karena belum memenuhi uraian pelayanan karena kondisi area parkir kurang bersih dan banyak ditumbuhi rumput, belum tersedia petugas kebersihan, tidak tersedia tempat sampah pada area parkir pengantar dan penjemput.

Gambar 4. 23 Kondisi Eksisting Area Pakir Kotor dan Belum Tersedia Tempat Sampah

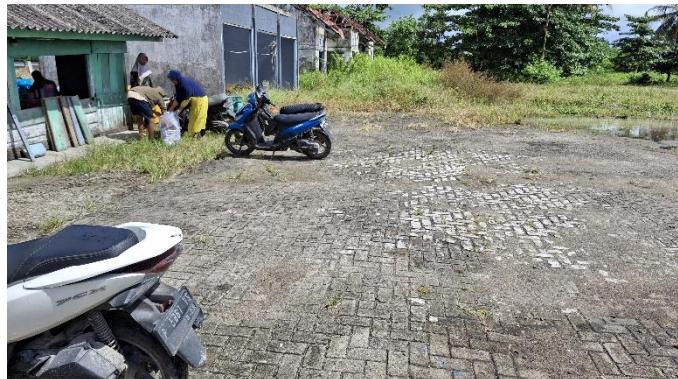
Dalam penilaian aspek kehandalan/keteraturan di area pengantar dan penjemput, Pelabuhan Penyeberangan Kahyapu memiliki lahan parkir dengan kondisi perkerasan yang baik yaitu perkerasan lahan menggunakan paving block. Namun lahan parkir kendaraan roda empat dan roda dua masih berada pada satu lahan yang sama. Untuk kondisi Jalur keluar masuk kendaraan sudah memadai baik roda empat maupun roda dua serta terdapat petugas dari Satuan Pelayanan Pelabuhan Penyeberangan Kahyapu.

Gambar 4. 24 Kondisi Perkerasan Area Parkir Pengantar dan Penjemput

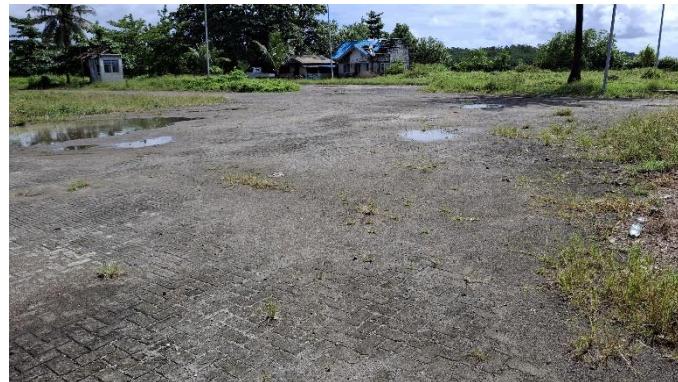
Gambar 4. 25 Kondisi Area Parkir Pengantar dan Penjemput Setelah Hujan

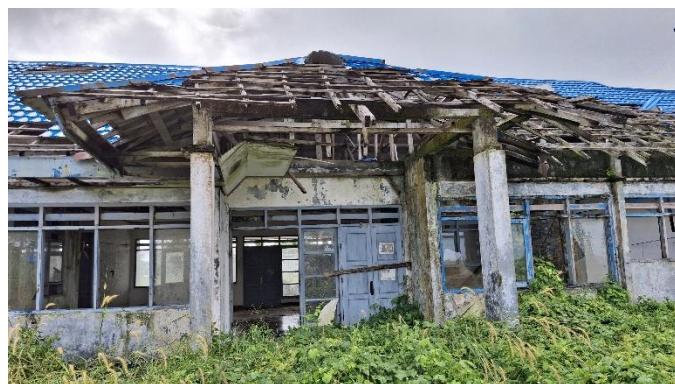
Dalam penilaian aspek keselamatan pada area gedung terminal, Pelabuhan Penyeberangan Kahyapu masih belum memenuhi standar pelayanan penumpang. Hal tersebut dikarenakan area gedung terminal sudah tidak bisa digunakan, belum tersedianya fasilitas seperti alat pemadam kebakaran, petunjuk jalur evakuasi, perlengkapan P3K, klinik kesehatan, dan klinik kesehatan.

Gambar 4. 28 Kondisi Kerusakan Gedung Terminal

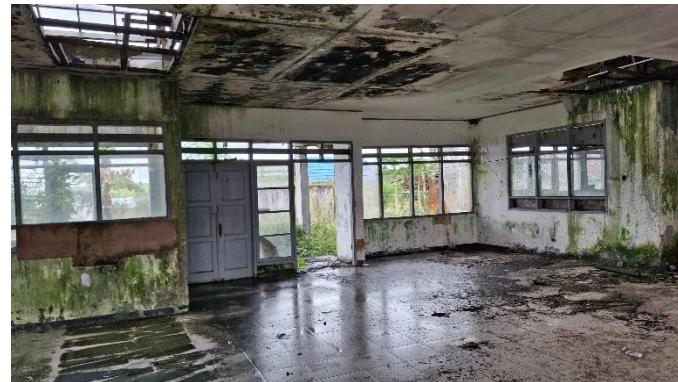
Dalam penilaian aspek kenyamanan pada area gedung terminal, Pelabuhan Penyeberangan Kahyapu belum memenuhi standar pelayanan penumpang karena kondisi ruang tunggu sudah tidak bisa digunakan, tidak tersedia fasilitas WC/kamar mandi, lampu penerangan, ruang ibadah, penanganan sampah dan fasilitas pengatur suhu. Tidak tersedianya fasilitas ruang tunggu menyebabkan calon penumpang menunggu keberangkatan kapal di area luar.

Gambar 4. 30 Kondisi Kerusakan Ruang Tunggu

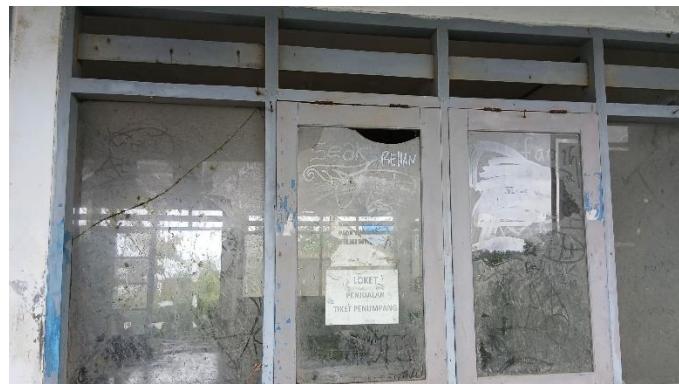
tiket dalam keadaan rusak dan tidak dapat digunakan. Hal tersebut mengakibatkan pelayanan pembelian tiket dilakukan pada area kantin yang terdapat pada area Pelabuhan Penyeberangan Kahyapu.

Gambar 4. 32 Kondisi Loket Pembelian Tiket

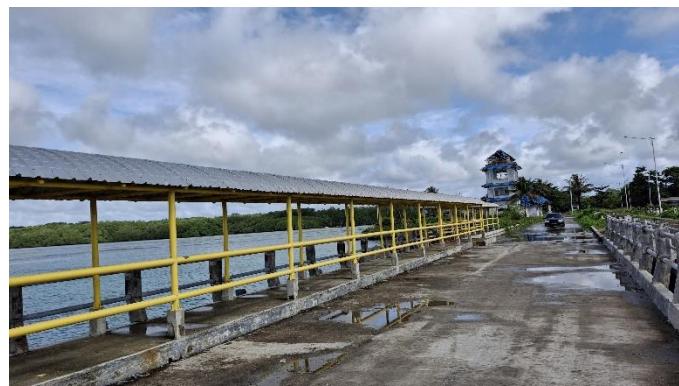
fasilitas jalur pejalan kaki berupa railing pagar dan kanopi dengan kondisi baik dan tidak mengalami kerusakan.

Gambar 4. 35 Kondisi Railing Pagar dan Kanopi

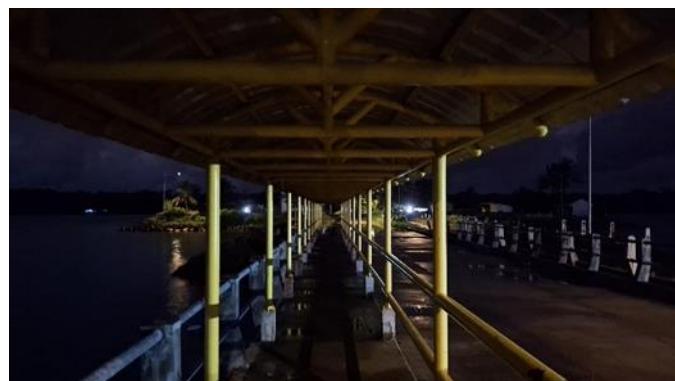
Dalam penilaian aspek kenyamanan pada area jalur pejalan kaki (*gangway*), Pelabuhan Penyeberangan Kahyapu belum memenuhi standar pelayanan penumpang karena belum tersedia fasilitas lampu penerangan pada area jalur pejalan kaki. Hal tersebut menyebabkan ketidaknyamanan bagi pengguna jasa ketika malam hari.

Gambar 4. 36 Kondisi Jalur Pejalan Kaki (*Gangway*) Pada Malam Hari

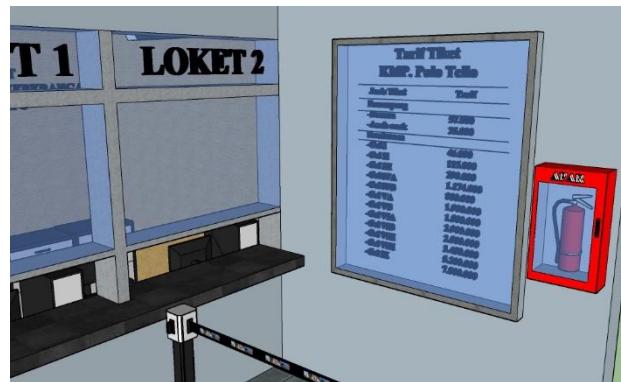
Gambar 4. 39 Usulan Penyediaan Alat Pemadam Kebakaran

Menurut Peraturan Menteri Tenaga Kerja dan Transmigrasi No:PER.04/MEN/1980 tentang Syarat-syarat Pemasangan Dan Pemeliharaan Alat Pemadam Api Ringan lokasi penempatan alat pemadam api ringan (APAR) yaitu pada lokasi yang mudah dilihat dengan jelas, mudah dicapai dan diambil. Tinggi tanda pemasangan yaitu 125 cm dari lantai dan jarak antar APAR adalah 15 meter.

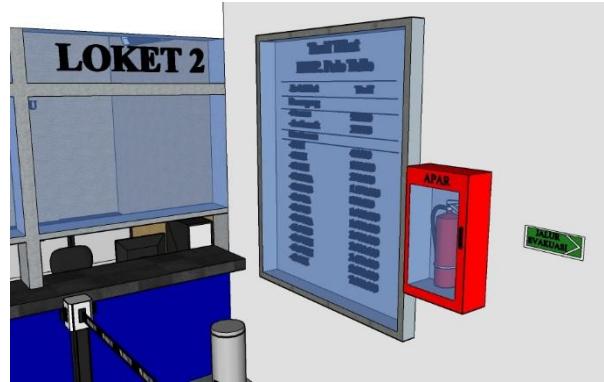
Gambar 4. 40 Usulan Penyediaan Petunjuk Jalur Evakuasi

Untuk meningkatkan keselamatan jiwa pengguna jasa serta staf pelabuhan pada saat kondisi yang tidak diinginkan seperti kebakaran, gempa, dll, rambu petunjuk jalur evakuasi sangat penting untuk mempermudah proses evakuasi. Menurut SNI 03-6574-2001 (standar mengacu pada *NEPA 101: Life Safety Code*) jalur evakuasi harus diberi tanda yang mudah terlihat dari setiap arah akses keluar gedung. Petunjuk jalur evakuasi dipasang setinggi 150 cm dari permukaan lantai, rambu petunjuk evakuasi bertuliskan “EXIT” atau kata lain yang cocok dengan huruf yang mudah dilihat. Tinggi huruf pada rambu minimal 15 cm dan tebal huruf 2 cm.

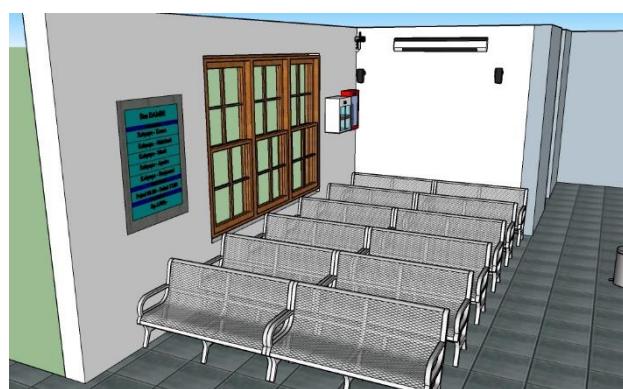
Gambar 4. 43 Usulan Penyediaan Fasilitas Ruang Tunggu

$$a1 = 0,5 \cdot 229 \cdot 1 \cdot 1,52 \cdot 1,2 = 208,8 \text{ m}^2$$

Dari hasil perhitungan diatas dapat diketahui bahwa kebutuhan luas ruang tunggu Pelabuhan Penyeberangan Kahyapu adalah 208 m^2 .

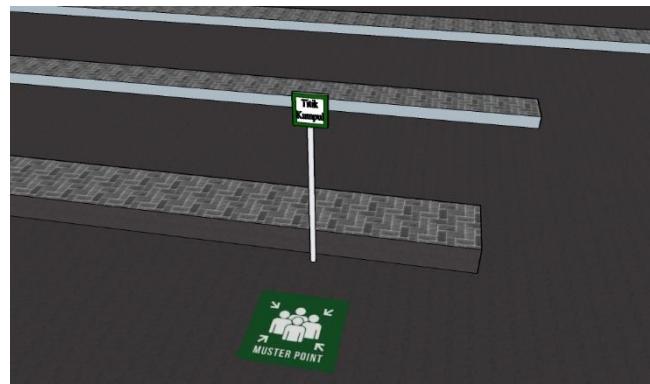
Gambar 4. 44 Usulan Penyediaan Rambu Area *Muster Station*

Penyediaan rambu petunjuk pada area *muster station* berfungsi untuk memudahkan pengguna jasa dan pekerja pada area

pelabuhan untuk menemukan area titik kumpul evakuasi atau *muster station*. Rambu area *muster station* ditempatkan pada area strategis yang mudah dilihat oleh pengguna jasa. Usulan penempatan fasilitas pelayanan pada area titik kumpul evakuasi dapat dilihat pada Lampiran 4.

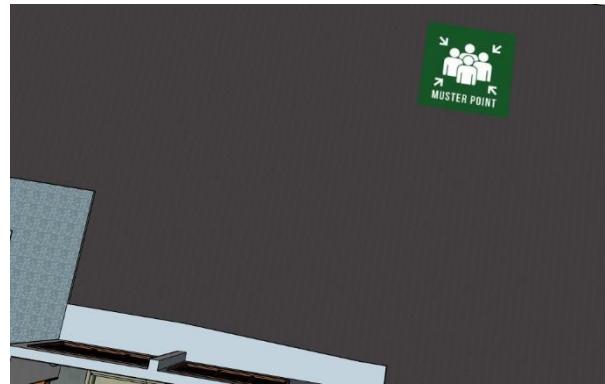
Gambar 4. 46 Usulan Pemenuhan Lokasai dan Sterilisasi
Muster Station

Penyediaan area *muster station* pada pelabuhan merupakan bagian penting dalam sistem tanggap darurat. Area titik kumpul evakuasi atau *muster station* berfungsi sebagai pusat kendali koordinasi evakuasi pada saat situasi darurat. Area *muster station* ditempatkan pada lokasi yang berjarak dari bangunan/gedung tinggi yang memungkinkan melukai pengguna jasa pada saat terjadi keadaan darurat.

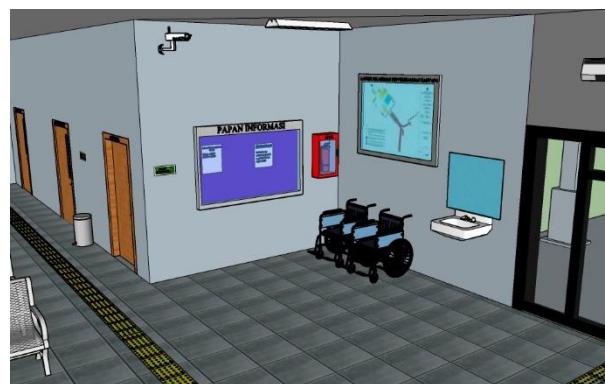
Gambar 4. 48 Usulan Penyediaan Fasilitas Kursi Roda

Penyediaan fasilitas kursi roda pada area gedung terminal merupakan salah satu bentuk pemenuhan hak aksesibilitas bagi penumpang disabilitas. Kursi roda ditempatkan pada area yang strategis seperti pada area pintu masuk, ruang tunggu, dan loket serta didampingi oleh petugas yang siap membantu pengguna jasa.

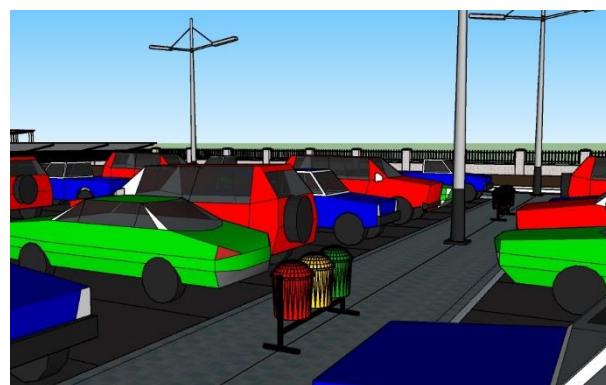
Gambar 4. 49 Usulan Penyediaan Fasilitas Tempat Sampah

Penyediaan tempat sampah pada area parkir pengantar dan penjemput merupakan upaya penting untuk mendukung kebersihan guna meningkatkan kenyamanan pengguna jasa. Peneliti mengusulkan penyediaan tempat sampah yang dapat menampung sampah dengan jenis organik, anorganik, dan bahan limbah yang ditempatkan pada tempat yang strategis.

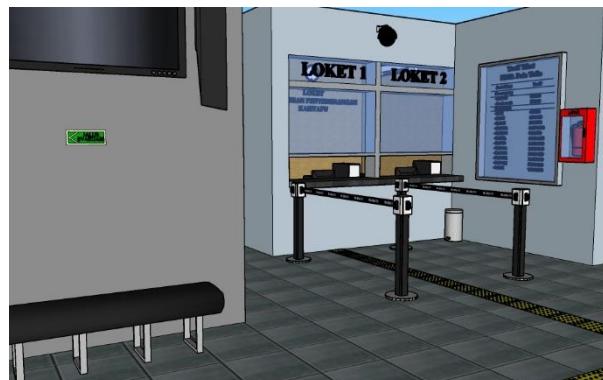
Gambar 4. 51 Usulan Penyediaan Fasilitas Loket

Penyediaan loket pembelian tiket merupakan bagian yang penting guna meningkatkan kemudahan serta keterjangkauan pengguna jasa untuk melakukan proses pembelian tiket. Berdasarkan KP-DRJD 6188 Tahun 2024 peneliti memberikan usulan berupa penyediaan loket pembelian tiket yang ditempatkan pada area gedung terminal dan di lengkapi dengan informasi mengenai tarif angkutan. Hal yang mendasari usulan tersebut karena kondisi loket penjualan tiket saat ini rusak dan tidak bisa digunakan.

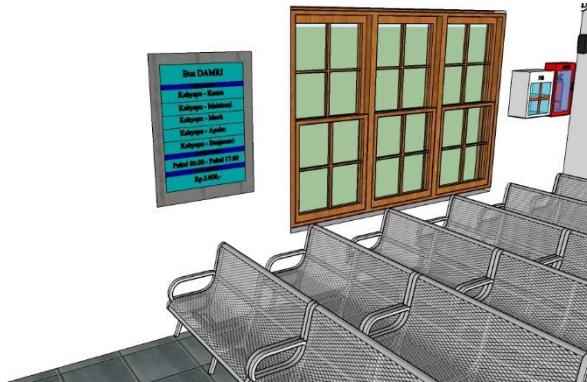
Gambar 4. 52 Usulan Penyediaan Informasi Angkutan Lanjutan

Pada Pelabuhan Penyeberangan Kahyapu masih belum tersedia fasilitas informasi mengenai angkutan lanjutan dari pelabuhan. Peneliti memberikan usulan berupa penyediaan informasi angkutan lanjutan berupa papan informasi yang berisi

jenis moda transportasi, jadwal keberangkatan, rute perjalanan, dan tarif angkutan yang ditempatkan pada area yang strategis.

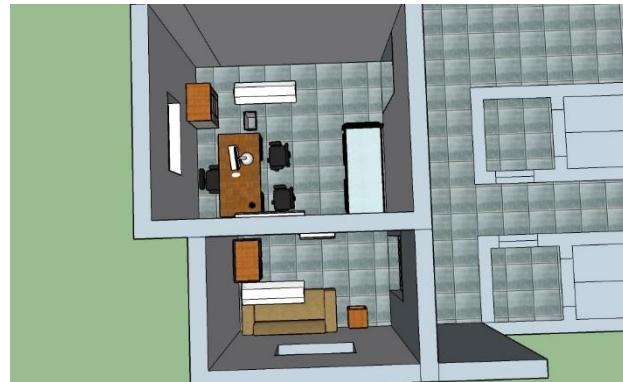
Gambar 4. 55 Usulan Penyediaan Ruang Ibu dan Anak

Pada Pelabuhan Penyeberangan Kahyapu masih belum tersedia fasilitas ruang ibu dan anak. Peneliti memberikan usulan berupa penyediaan ruangan khusus untuk ibu dan anak dengan fasilitas sofa/kursi, meja/box anak untuk memberikan rasa nyaman dan menjaga privasi bagi ibu dan anak.

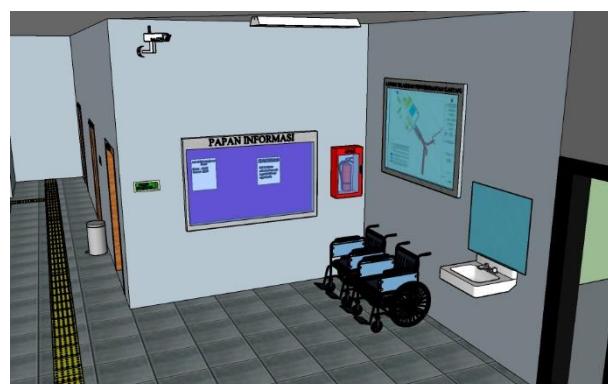
Gambar 4. 56 Usulan Penyediaan Fasilitas CCTV

Penyediaan fasilitas CCTV pada area parkir pengantar penjemput, gedung terminal, jalur pejalan kaki, dan *muster station* berfungsi untuk meningkatkan keamanan dan pengawasan terhadap aktivitas penumpang dan operasional. Menurut Keputusan Direktur Jenderal Perhubungan Darat Nomor KP-DRJD 6188 Tahun 2024 tentang Pedoman Penilaian dan Pengawasan Terhadap Penerapan Standar Pelayanan Pelabuhan Penyeberangan, penyediaan fasilitas CCTV minimal 1 unit, dapat memantau keseluruhan aktivitas pada area tersebut, rekaman mampu dimanfaatkan dan ditempatkan pada lokasi strategis. Peneliti mengusulkan penyediaan kamera CCTV pada setiap area baik area parkir pengantar dan penjemput, gedung terminal, jalur pejalan kaki, dan area *muster station* yang penempatanya pada sudut berbeda untuk mendapatkan hasil rekaman disetiap sisi area.

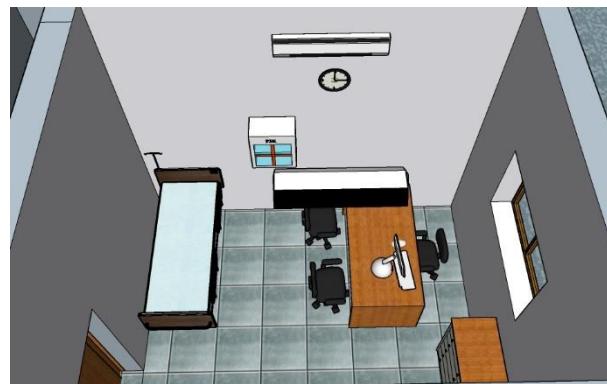
Gambar 4. 57Usulan Penyediaan Fasilitas Klinik Kesehatan

Penyediaan klinik kesehatan/pos kesehatan di area gedung terminal bertujuan untuk memberikan layanan medis dasar bagi pekerja dan pengguna jasa pelabuhan. Klinik kesehatan dilengkapi dengan perlengkapan medis, obat-obatan, serta tenaga kerja yang terlatih. Klinik kesehatan ditempatkan pada lokasi yang strategis dan mudah diakses oleh pekerja maupun pengguna jasa pelabuhan.

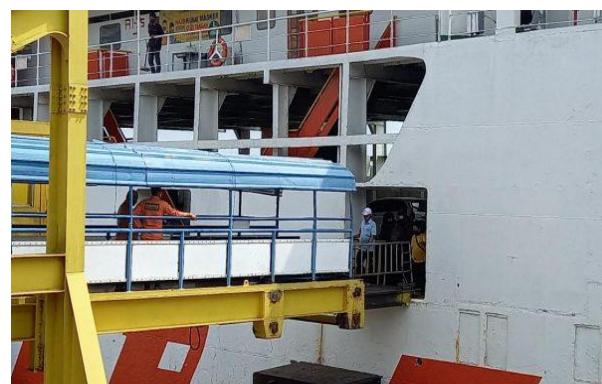
Gambar 4. 58 Contoh korior/*Elevated Gangway*

Penyediaan koridor/*elevated gangway* penting untuk kelancaran mobilitas penumpang naik dan turun kapal. Jalur pejalan kaki yang tersedia saat ini masih belum dilengkapi oleh koridor/*elevated gangway*, oleh karena itu peneliti memberikan usulan untuk penyediaan koridor atau *elevated gangway* untuk memudahkan pengguna jasa pada saat naik dan turun dari kapal.
