**TINJAUAN FASILITAS PELAYANAN PENUMPANG DI  
PELABUHAN PENYEBERANGAN MERAK  
PROVINSI BANTEN**

**PROGRAM STUDI DIPLOMA III MANAJEMEN TRANSPORTASI PERAIRAN DARATAN  
POLITEKNIK TRANSPORTASI SUNGAI, DANAU DAN  
PENYEBERANGAN PALEMBANG  
TAHUN 2025**

# **TINJAUAN FASILITAS PELAYANAN PENUMPANG DI PELABUHAN PENYEBERANGAN MERAK PROVINSI BANTEN**

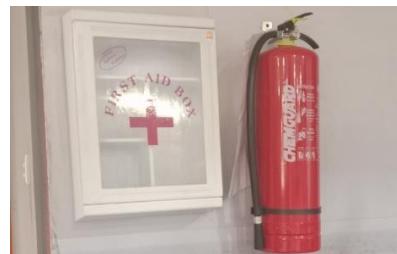
1. Kotak P3K dalam kondisi kosong.
2. Kursi roda belum tersedia di ruang tunggu terminal reguler.
3. Rambu Petunjuk zonasi A2 belum tersedia.
4. Akses bagi penumpang disabilitas yang belum optimal di terminal reguler.

Gambar 1. 1 Kotak P3K Kosong di Ruang tunggu terminal reguler

dengan ditemukannya kotak P3K yang kosong atau tidak dilengkapi dengan isi standar. Keberadaan kotak P3K merupakan salah satu elemen penting dalam mendukung penanganan awal terhadap kondisi darurat medis, seperti luka ringan, pingsan, atau cedera yang dapat terjadi pada penumpang maupun petugas di lingkungan terminal.

Kotak P3K yang tidak terisi menunjukkan kurangnya kesiapsiagaan pengelola dalam menjamin pelayanan darurat yang optimal. Untuk mengatasi hal ini, pihak pengelola pelabuhan perlu segera melengkapi kotak P3K sesuai standar yang ditetapkan oleh Kementerian Kesehatan dan memastikan ketersediaannya di titik-titik strategis dalam gedung, seperti ruang tunggu, area keberangkatan, dan dekat jalur evakuasi. Pemeriksaan berkala dan penjadwalan ulang pengisian ulang isi P3K juga harus diterapkan agar fasilitas ini selalu siap digunakan. Berikut ini contoh Perlengkapan P3K dapat dilihat pada gambar 4.23 dibawah ini :

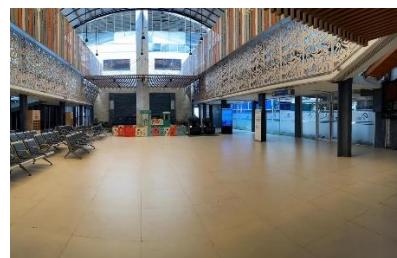
Gambar 1. 2 Kursi roda belum tersedia di ruang tunggu terminal reguler

(3) Menyediakan Kursi roda di ruang tunggu penumpang hasil temuan di Gedung Terminal Reguler menunjukkan bahwa kursi roda tidak tersedia sebagai fasilitas penunjang bagi penumpang berkebutuhan khusus. Ketidakhadiran kursi roda ini menunjukkan belum optimalnya penerapan prinsip aksesibilitas dan pelayanan yang inklusif di lingkungan terminal. Kondisi ini tentu menyulitkan penumpang lanjut usia, penyandang disabilitas, serta individu dengan keterbatasan mobilitas, yang seharusnya mendapatkan perhatian dan kemudahan saat menggunakan fasilitas pelabuhan. Untuk mengatasi permasalahan ini, pihak pengelola pelabuhan perlu segera menyediakan kursi roda yang dapat diakses di area pelayanan utama, seperti ruang tunggu, pintu keberangkatan, dan loket informasi. Selain pengadaan fasilitas, penempatan petugas khusus yang siaga membantu penumpang difabel juga perlu dipertimbangkan sebagai bagian dari peningkatan kualitas layanan. hal ini sudah diterapkan di Gedung terminal Eksekutif dapat dilihat pada gambar 4.27 Berikut:

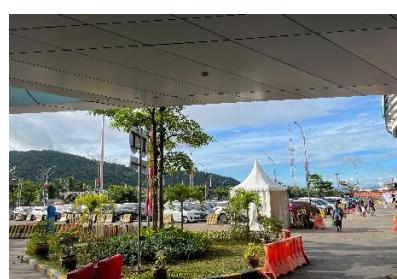
Gambar 1. 3 Rambu Zonasi A2 Belum tersedia

Rambu zonasi A2 yang berfungsi untuk memberikan informasi dan petunjuk zona tertentu kepada pengguna jasa pelabuhan. Namun, berdasarkan hasil observasi di lapangan, diketahui bahwa rambu zonasi A2 belum tersedia di Gedung Terminal, yang menyebabkan kurangnya kejelasan bagi penumpang terkait arah, fungsi area tertentu, atau pembagian zona operasional di dalam terminal. Ketidakhadiran rambu ini berpotensi menimbulkan kebingungan, keterlambatan, bahkan gangguan dalam alur pergerakan penumpang dan kendaraan. Oleh karena itu, solusi yang dapat dilakukan adalah dengan segera menyediakan dan memasang rambu zonasi A2 di titik-titik strategis terminal, seperti pintu masuk, ruang tunggu, area keberangkatan, dan jalur evakuasi. Berikut ini contoh dari rambu Zona A2 dapat dilihat pada Gambar 4.28 dibawah ini.

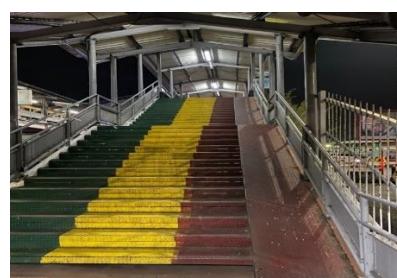
Gambar 1. 4 Akses penumpang disabilitas yang belum optimal di terminal reguler.

berdasarkan hasil observasi di dermaga reguler, ditemukan bahwa belum tersedia akses yang memadai bagi penumpang cacat (*difable*), seperti jalur landai, atau penunjuk arah khusus. Kondisi ini sangat menyulitkan

Pada gambar 4.29 Diatas dapat menjadi contoh untuk diterapkan di Gedung terminal Reguler Pelabuhan Penyeberangan Merak.

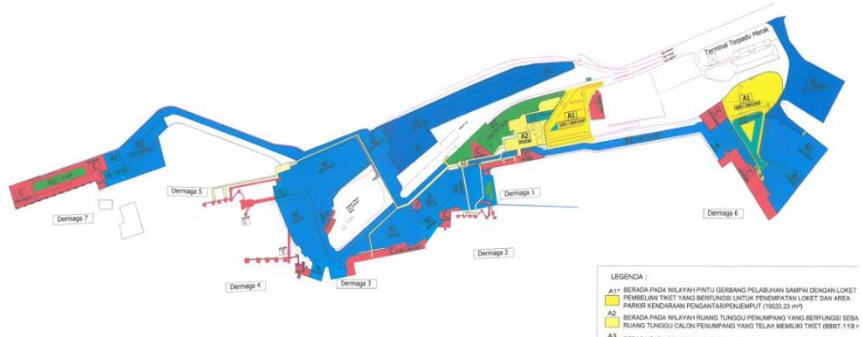
Prasarana di Pelabuhan Penyeberangan Merak terbagi menjadi dua bagian fasilitas yaitu Fasilitas perarian dan Fasilitas daratan. Berikut ini adalah *layout* pada Pelabuhan penyeberangan merak pada Gambar 4. 3

Gambar 4. 3 Layout Pelabuhan Penyeberangan Merak

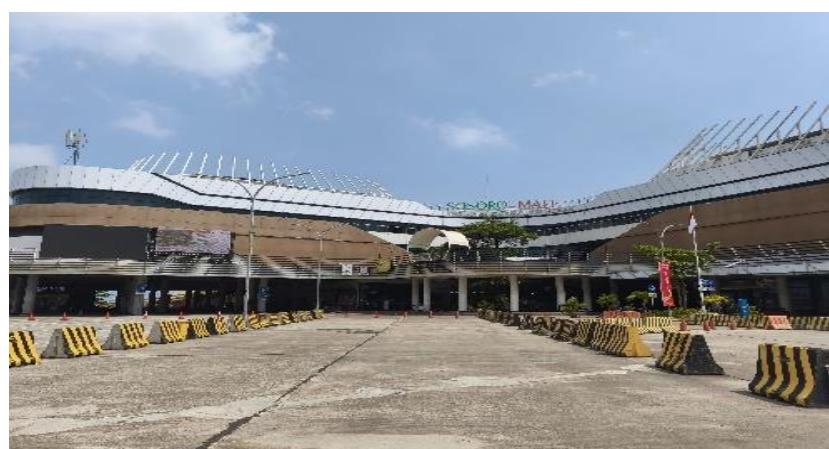
Gedung Terminal di Pelabuhan Penyebrangan merak memiliki 2 (dua) lantai yang digunakan sebagai jalur akses bagi penumpang untuk naik dan turun dari kapal yang dilengkapi dengan ruang tunggu dan ruang percetakan tiket (*Check in*).

Gambar 4. 4 Gedung Terminal

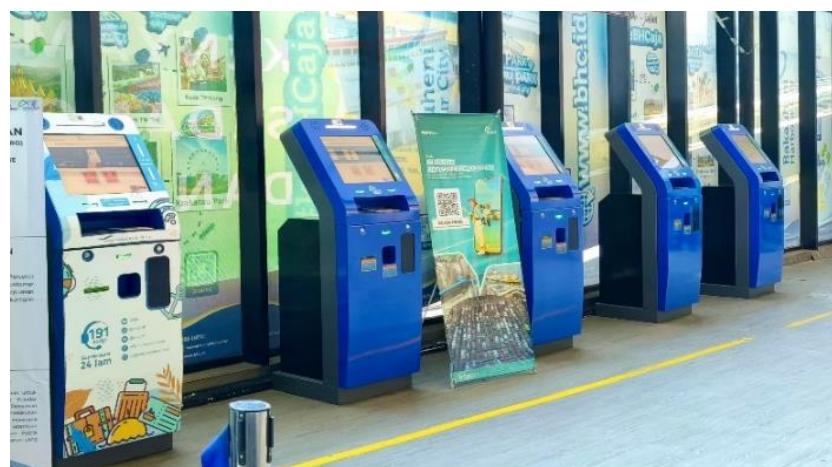
Gambar 4. 6 Gedung Loket Penumpang

Loket penumpang di gedung terminal Pelabuhan Penyeberangan Merak adalah fasilitas pelayanan yang digunakan penumpang untuk membeli atau menukar tiket perjalanan sebelum naik ke kapal. Loket ini terletak di lantai 2 (dua) dekat pintu masuk terminal, sehingga mudah diakses oleh penumpang yang baru datang.

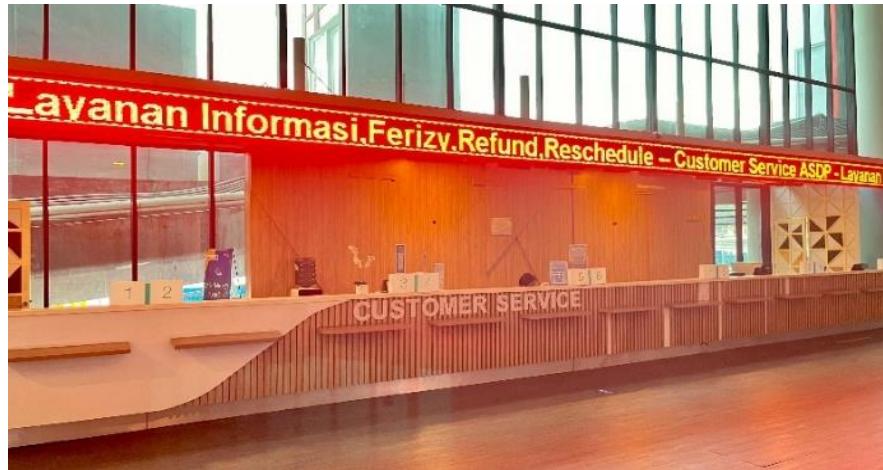
Gambar 4. 7 Ruang *Customer Service*

*Customer service* di gedung terminal Pelabuhan Penyeberangan Merak adalah fasilitas layanan yang disediakan untuk membantu penumpang memperoleh informasi, menyampaikan keluhan, atau mendapatkan bantuan terkait perjalanan, terletak di dalam Gedung terminal Pelabuhan.

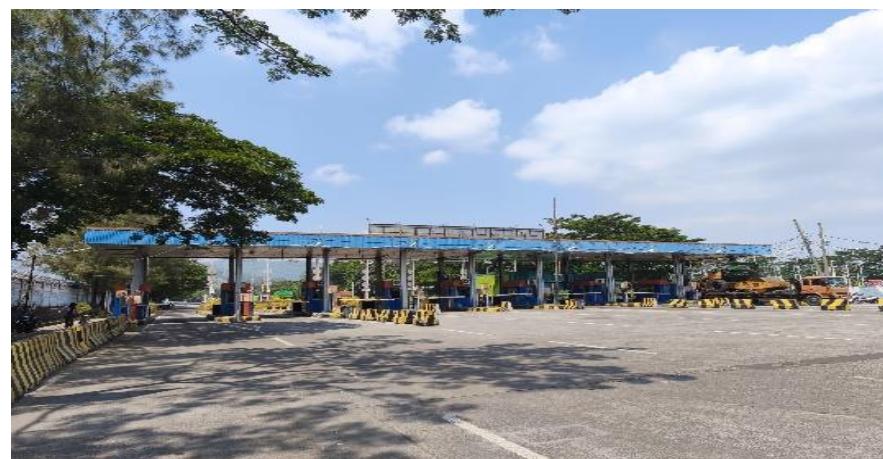
Gambar 4. 8 *Tollgate*

*Tollgate* di Pelabuhan Penyeberangan Merak merupakan pintu gerbang utama di gerbang tol Merak (exit tol KM 98) yang berfungsi sebagai titik transisi kendaraan dari jalan tol menuju area pelabuhan. Di sinilah kendaraan diperiksa untuk memastikan dokumen dan tiket penyeberangan telah valid sebelum diarahkan masuk ke terminal atau dermaga.

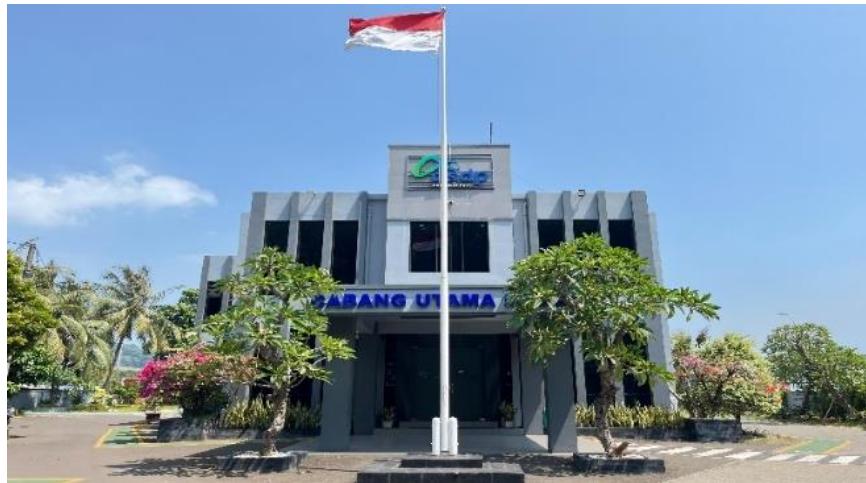
Gambar 4. 9 Gedung Kantor

Gedung Kantor administrasi berfungsi untuk mendukung kegiatan operasional penyeberangan guna memberikan pelayanan yang optimal kepada pengguna jasa. Kantor administrasi Pelabuhan Penyeberangan Merak dikelola sebagai operator pelabuhan penyeberangan.

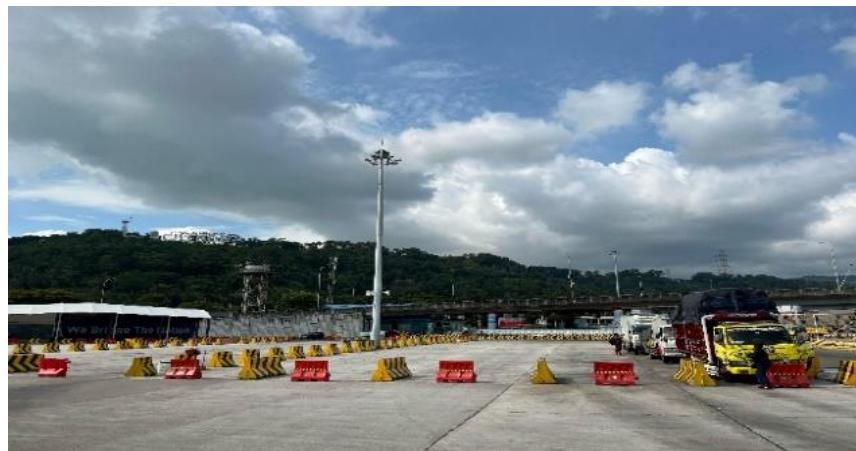
Gambar 4. 10 Lapangan Parkir Siap Muat

Lapangan parkir siap muat adalah area parkir di pelabuhan yang disediakan khusus untuk kendaraan yang telah siap untuk dimuat ke kapal.

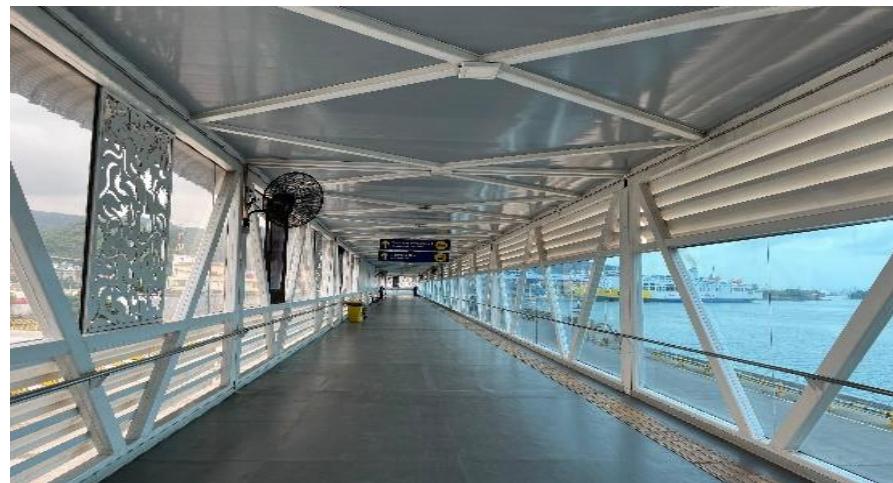
*Gangway* adalah jembatan atau tangga penghubung antara ruang tunggu penumpang dengan dermaga yang digunakan penumpang untuk naik dan turun dari kapal, di Pelabuhan penyebrangan merak *gangway* juga sebagai penghubung Dermaga IV Eksekutif sampai Dermaga 1,2 dan 3 Reguler.

Gambar 4. 11 *Gangway*

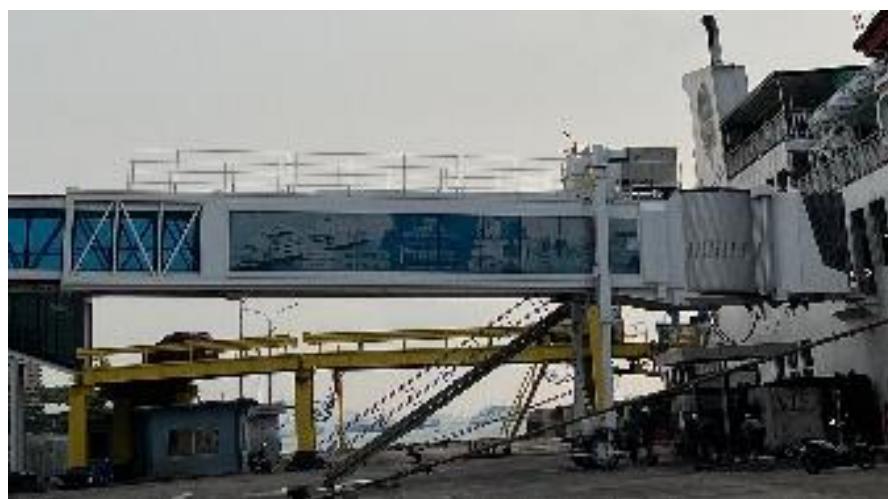
Garbarata di Pelabuhan penyebrangan merak berfungsi sebagai jembatan akses bagi penumpang pejalan kaki sebagai penghubung antara Ruang tunggu dan kapal untuk jalur masuk dan keluarnya pejalan kaki.

Gambar 4. 12 Garbarata

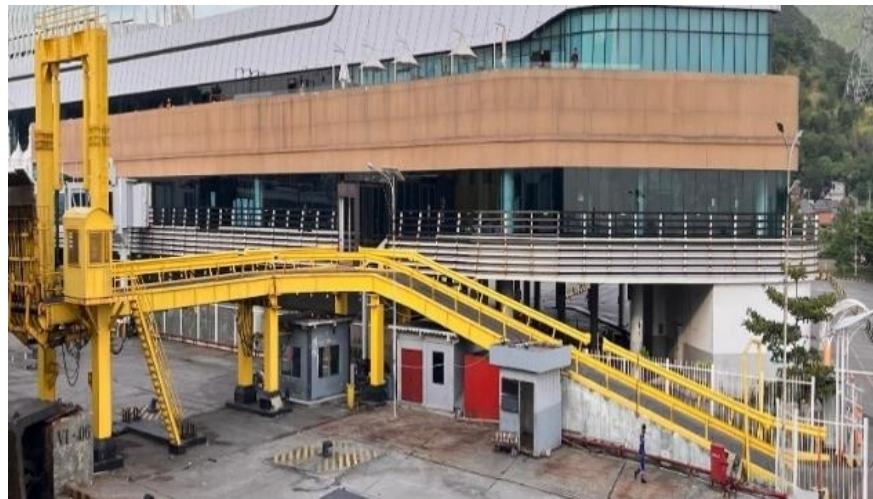
*Side Ramp* di Pelabuhan penyebrangan merak adalah jembatan atau jalur khusus yang digunakan untuk kendaraan dengan golongan I hingga Golongan IV untuk memasuki *upper deck* dari sebuah kapal.

Gambar 4. 13 *Side Ramp*

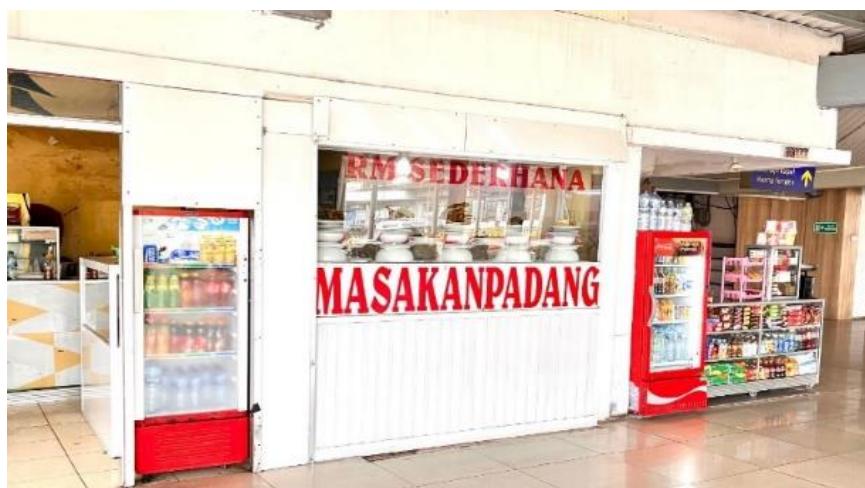
Gambar 4. 14 Kantin

Kantin di Pelabuhan penyebrangan merak sebagai tempat untuk karyawan ataupun pengguna jasa untuk membeli makanan. Kondisi kantin di Pelabuhan penyebrangan merak dalam kondisi baik.

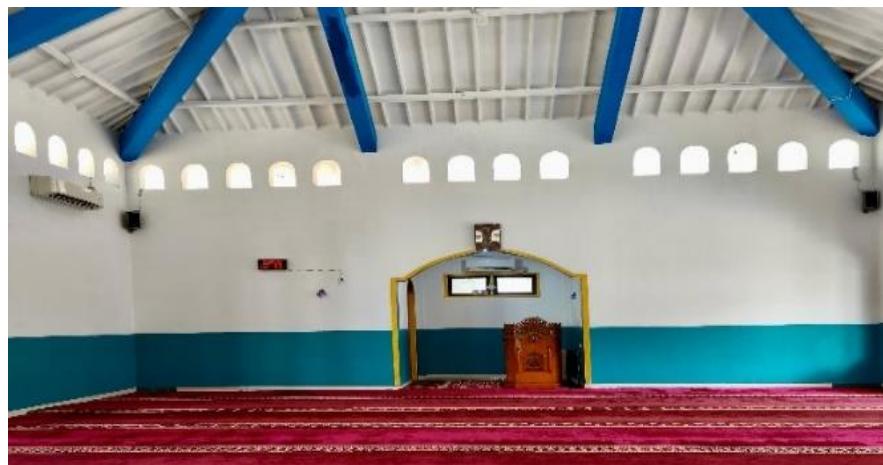
Gambar 4. 15 Musholla

Musholla pada Pelabuhan penyebrangan merak sebagai tempat ibadah untuk umat islam ,dalam kondisi baik dan layak seperti pada gambar berikut.

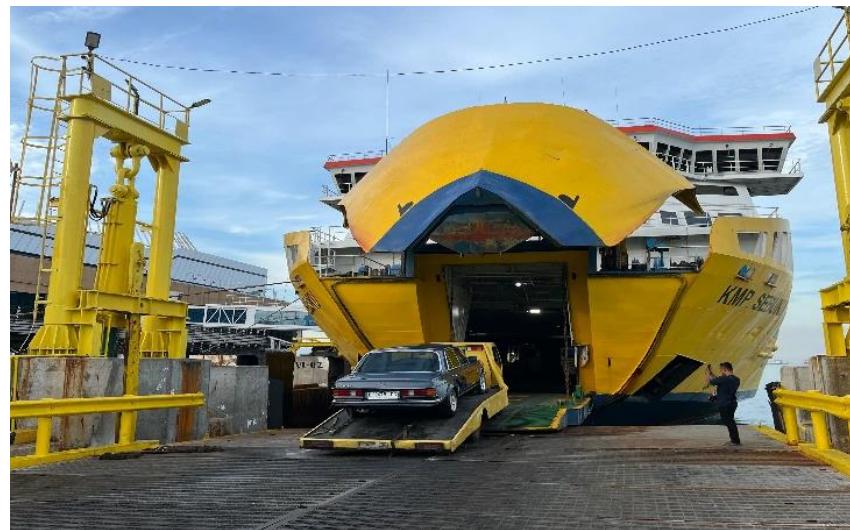
Pelabuhan penyebrangan Merak memiliki 7 dermaga yang terdiri dari 1 dermaga eksekutif dan 6 dermaga regular yang Dimana semua dermaga sudah menggunakan *Moveable Bridge* (MB).

Gambar 4. 17 Dermaga

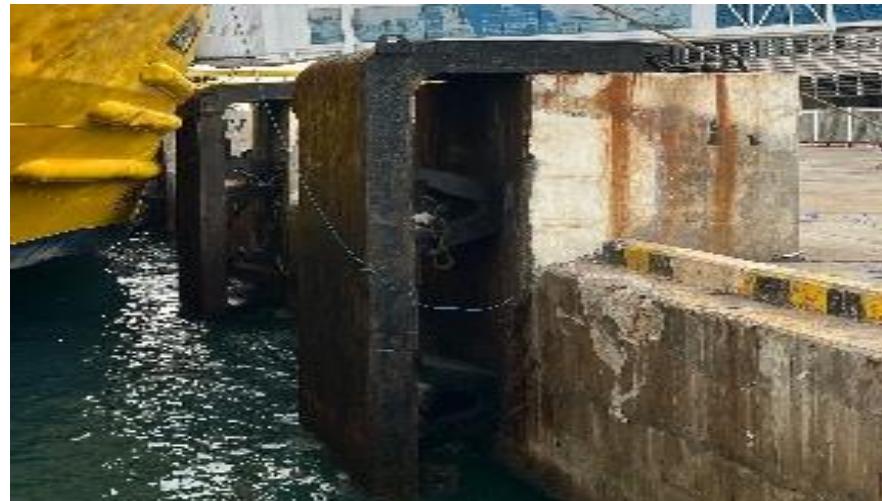
*Fender* adalah alat pelindung yang dipasang pada sisi dermaga atau kapal untuk meredam benturan saat kapal bersandar.

Gambar 4. 18 *Fender*

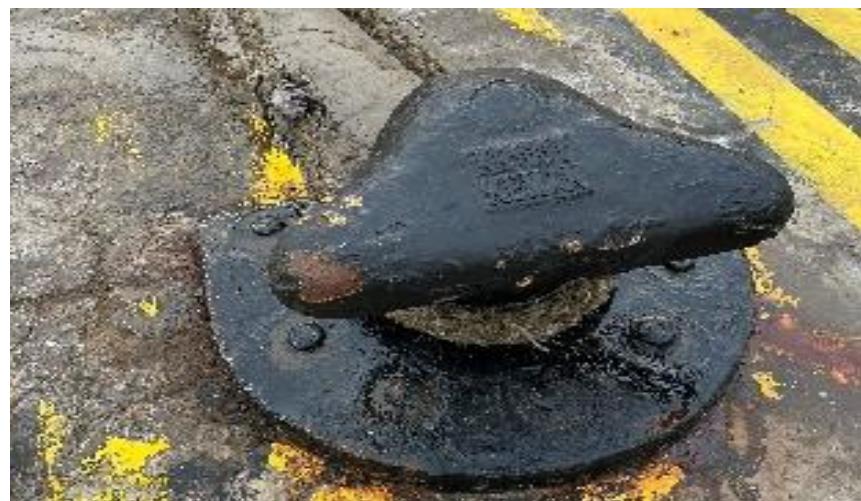
*Bolder* adalah komponen di dermaga berupa tiang atau besi tambat yang digunakan untuk mengikat tali kapal saat kapal bersandar. Fungsinya adalah untuk menahan dan menjaga posisi kapal agar tetap stabil di dermaga selama bongkar muat atau naik turun penumpang berlangsung.

Gambar 4. 19 *Bolder*

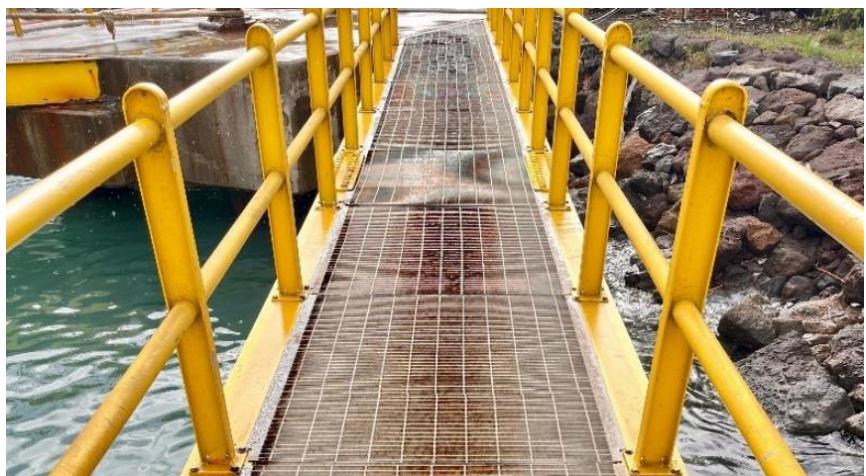
*Catwalk* adalah jembatan sempit dan memanjang yang berada di atas air atau di sepanjang sisi dermaga, digunakan sebagai jalur akses petugas pelabuhan untuk memeriksa, mengoperasikan, atau mengamankan fasilitas sandar seperti bolder, fender, atau peralatan lain.

Gambar 4. 20 *Catwalk*

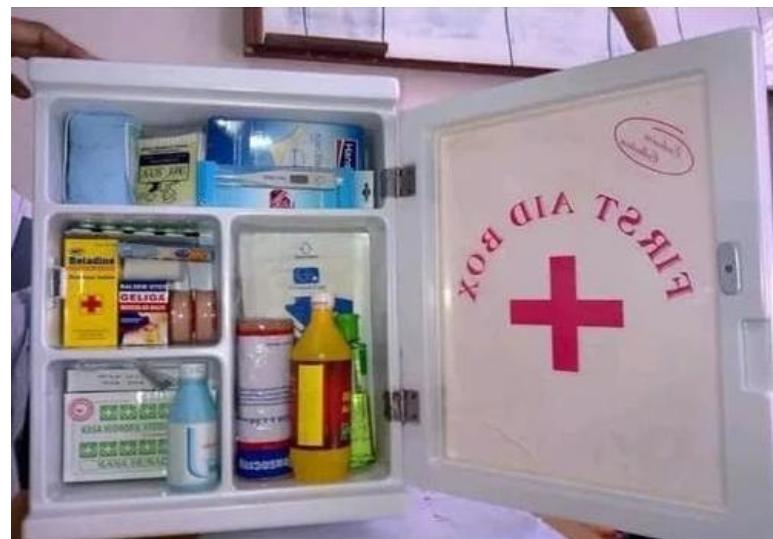
Gambar 4. 23 Contoh Perlengkapan P3K

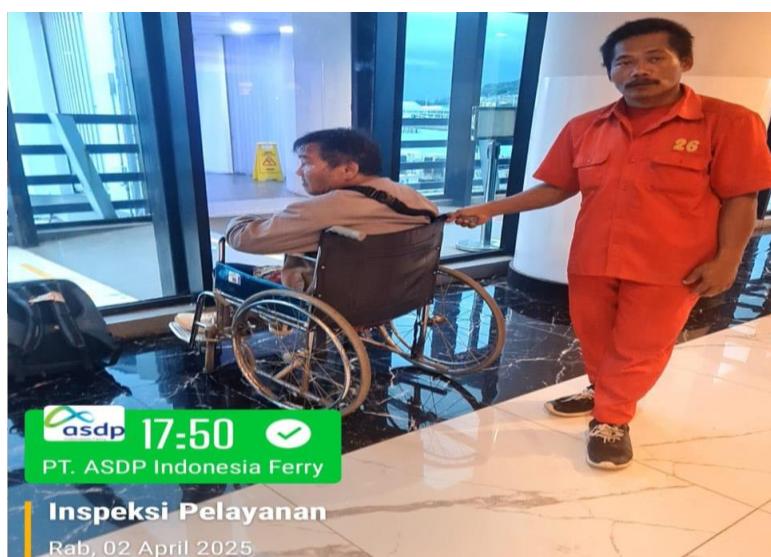
Gambar 4. 24 Contoh Ketersediaan Kursi Roda

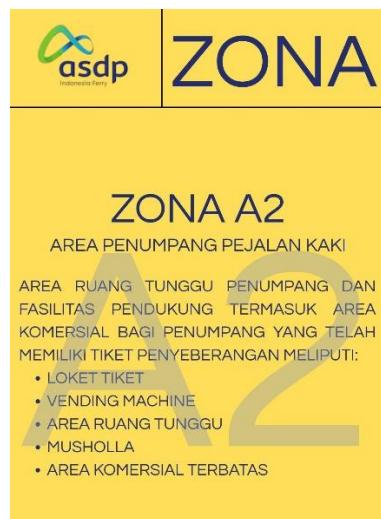
Gambar 4. 25 Contoh Rambu Zonasi A2

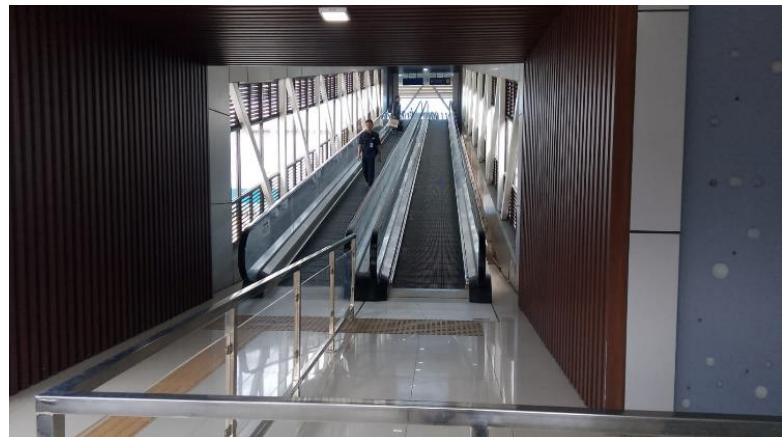
Gambar 4. 26 Contoh Akses untuk Penumpang Cacat (*difable*)
