BAB V

ANALISIS DAN PEMECAHAN MASALAH

5.1.1 Analisa Pelayanan Penumpang Sesuai Kondisi *Eksisting*

Dalam penelitian ini penulis menganalisa kondisi eksisting di Pelabuhan Penyeberangan Kendari dengan kesesuaian PM 39 Tahun 2015.

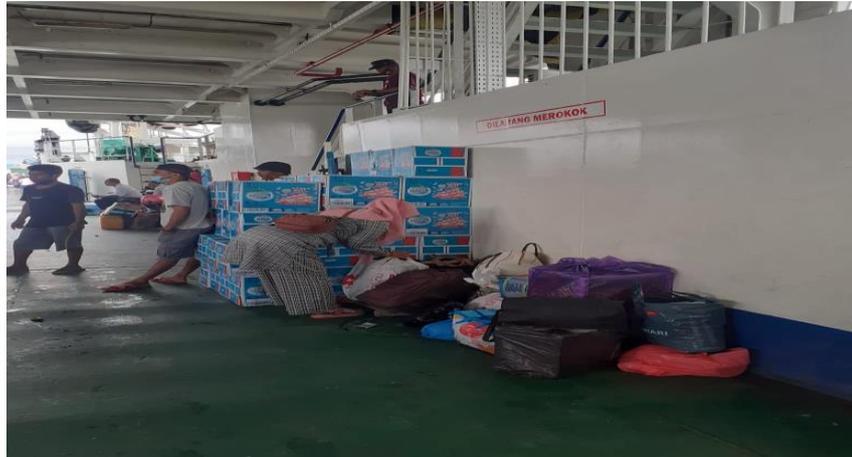
Gambar 5.6 Pelayanan Bagasi Diatas Kapal

Pelayanan bagasi di Pelabuhan Penyeberangan Kendari masih belum sesuai dengan peraturan yang ada, porter atau yang biasa disebut buruh oleh para penumpang masih belum memakai seragam.

- 6) Porter atau pelayanan bagasi haruslah memakai seragam agar mudah terlihat sehingga pengelola pelabuhan harus mengadakan pakaian seragam untuk porter.

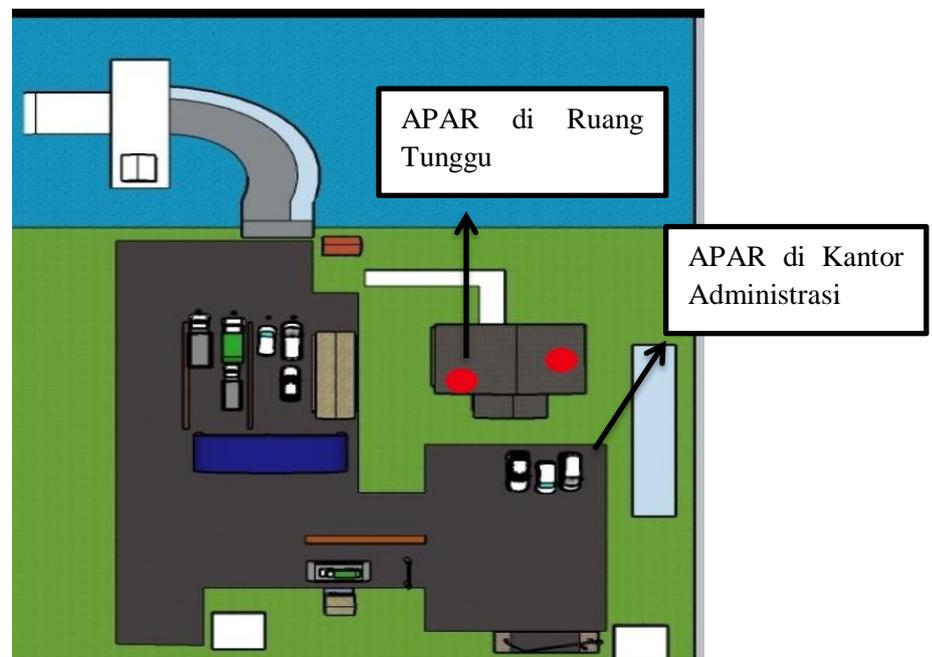
Gambar 5.8 Kondisi Rencana Penempatan APAR

No.	Jenis Pelayanan	Tolak Ukur	Kesesuaian		Keterangan
			Sesuai	Tidak Sesuai	
1.	Informasi dan fasilitas keselamatan	Alat pemadam kebakaran	-	√	Tidak terdapat alat pemadam kebakaran
		Petunjuk jalur evakuasi	-	√	Tidak terdapat petunjuk jalur evakuasi
		Titik kumpul evakuasi	-	√	Tidak terdapat titik kumpul evakuasi diarea pelabuhan

Fasilitas keselamatan yang harus disediakan di Pelabuhan Penyeberangan Kendari yaitu alat pemadam kebaran. Alat pemadam kebakaran berfungsi untuk memadamkan api apabila terjadi kebakaran di pelabuhan. Gambar 5.8 menunjukkan rencana peletakkan APAR di Pelabuhan.

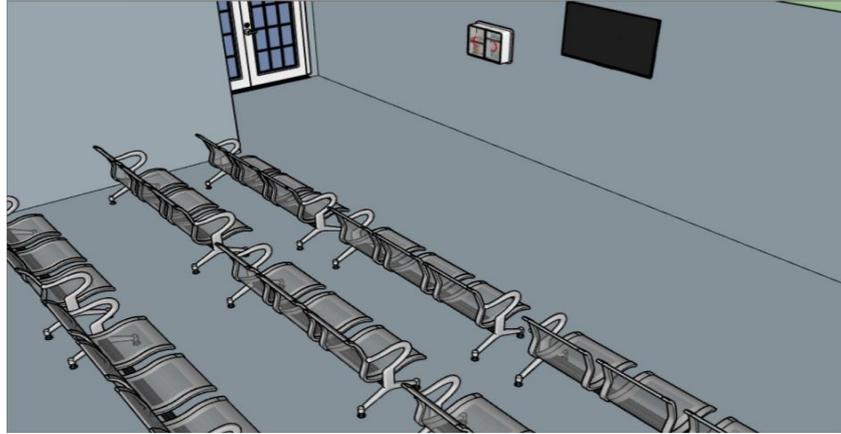
Gambar 5.11 Rencana Penempatan P3K Di Ruang Tunggu

No.	Jenis Pelayanan	Tolak Ukur	Kesesuaian		Keterangan
			Sesuai	Tidak Sesuai	
2.	Informasi dan fasilitas kesehatan	Informasi dan fasilitas kesehatan mudah terlihat dan terjangkau antara lain perlengkapan P3K (Pertolongan Pertama pada Kecelakaan	-	√	Tidak terdapat perlengkapan P3K
Jumlah			-	4

P3K (Pertolongan Pertama Pada Kecelakaan) sangat penting untuk tersedia di pelabuhan agar jika terjadi keadaan darurat maka dapat dilakukan pertolongan pertama pada korban. Berikut contoh gambar P3K.

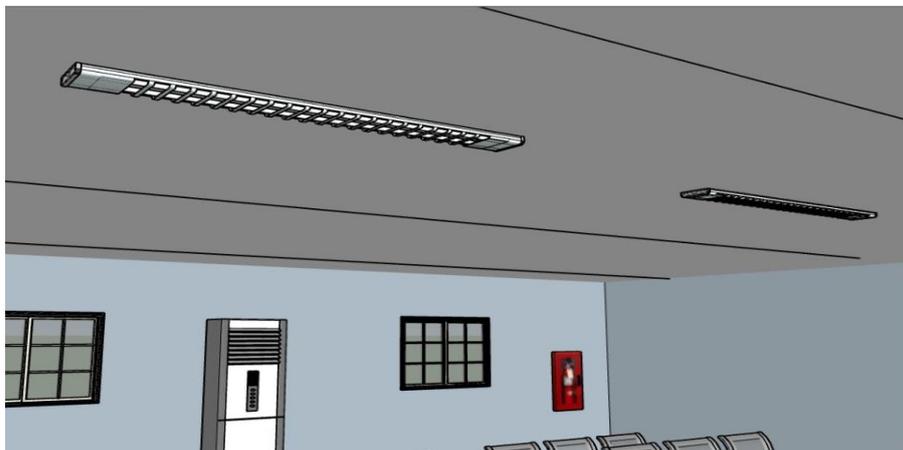
Gambar 5.15 Lampu Penerangan Didalam Ruang Tunggu

Penambahan lampu penerangan dikarenakan ada beberapa titik di pelabuhan yang tidak memiliki lampu penerang seperti pada lapangan parkir dan dermaga dan di dalam ruang tunggu hanya terdapat 1 lampu penerang.

- 3) Perlunya penambahan 2 toilet penumpang dan fasilitas ibadah di pelabuhan agar pengguna jasa dapat merasa nyaman saat berada di pelabuhan.
- 4) Penambahan lampu penerang didalam ruang tunggu, lapangan parkir dan dermaga agar sesuai dengan ketentuan intensitas cahaya 200-300 lux, dan penambahan AC pada kantor administrasi dan ruang tunggu sehingga menciptakan kenyamanan pengguna jasa.

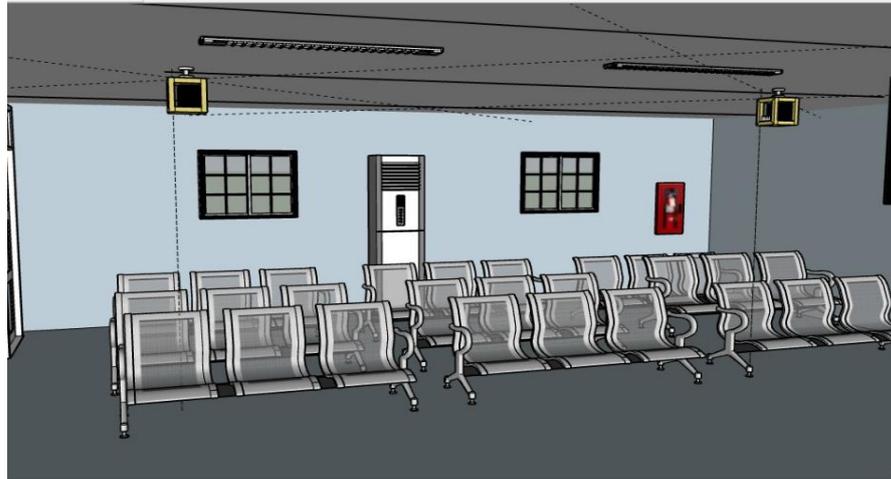
Gambar 5.16 Rencana Penambahan Pendingin Ruangan

Pelabuhan Penyeberangan Kendari belum dilengkapi dengan pendingin ruangan sehingga suhu dalam ruang tunggu mencapai 29⁰C sehingga penumpang memilih untuk menunggu kapal di sekitar pelabuhan.

Pada Pelabuhan Penyeberangan Kendari belum terdapat pendingin ruangan sehingga suhu ruangan di dalam ruang tunggu mencapai 29⁰C. Hal ini menunjukkan perlu adanya pendingin ruangan seperti penambahan kipas angin agar suhu ruangan di dalam ruang tunggu tidak terlalu panas.

Gambar diatas menunjukkan penambahan AC (Air Conditioner) didalam ruang tunggu penambahan AC dapat menurunkan suhu ruangan di dalam ruang tunggu.

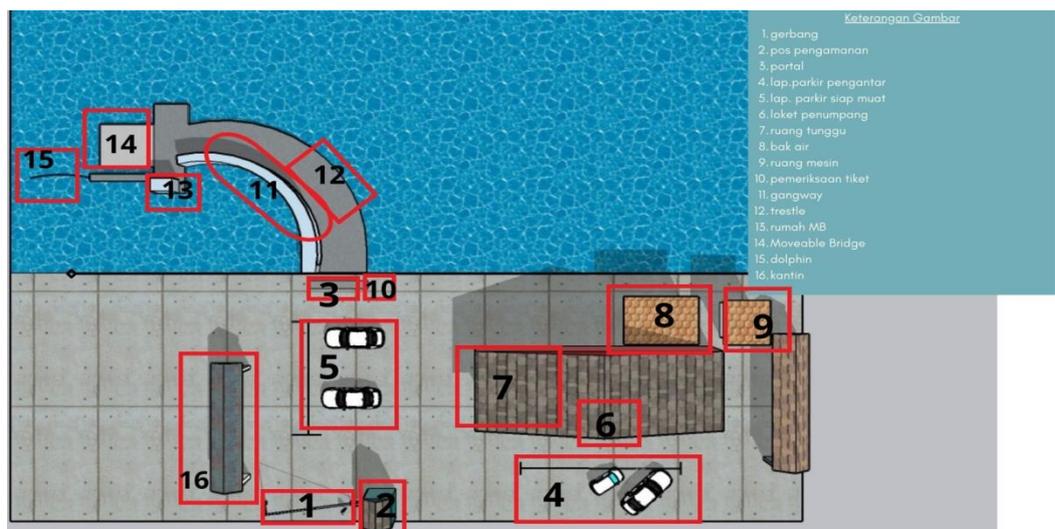
Gambar 5.17 Layout Pelabuhan Kendari

Pada Pelabuhan Penyeberangan Kendari belum terdapat denah atau layout pelabuhan

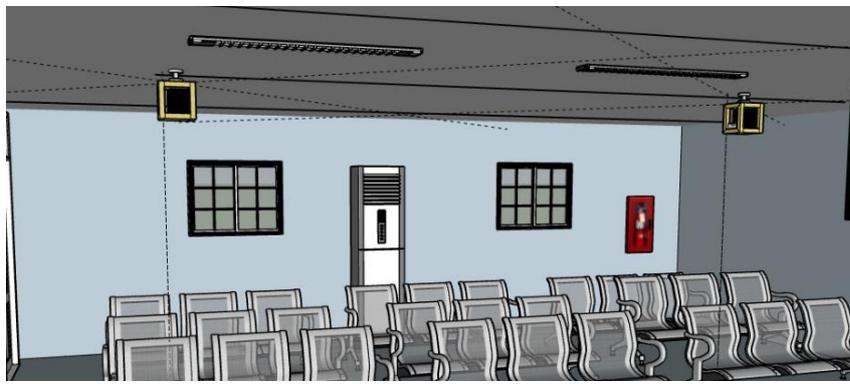
Gambar 5.18 Rencana Pengeras Suara

Pada Pelabuhan Kendari apabila terjadi gangguan perjalanan kapal penumpang tidak mengetahui hal ini dikarenakan tidak adanya pengumuman dari pengelola pelabuhan. Oleh karena itu pengelola pelabuhan harus menyediakan pengeras suara agar dapat memberikan informasi kepada penumpang mengenai gangguan perjalanan.
